فصلنامة علمي- پژوهشي تحقيقات موتور

# ایجاد لایهٔ مرکب سطحی آهن/کاربید سیلیسیم به روش پوششدهی قوسی تنگستن- گاز برای بهبود سختی و مقاومت به سایش قطعات موتور

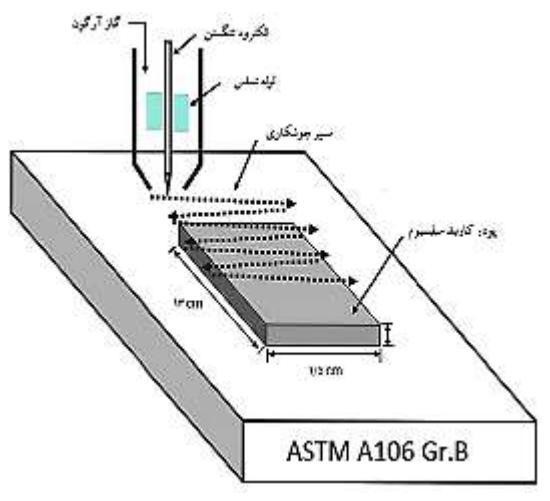
شکل ۱: تصویر نمادین از شیوه مورد استفاده در ایجاد پوشش

تصویر نمادین از روش مورد استفاده در شکل ۱ نشان داده شده است. ضخامت پوشش ایجاد شده در این مرحله بین ۳ تا ۴ میلیمتر بوده و پس مسطح سازی توسط سنگ مغناطیسی ضخامت پوشش به ۲ تا ۳

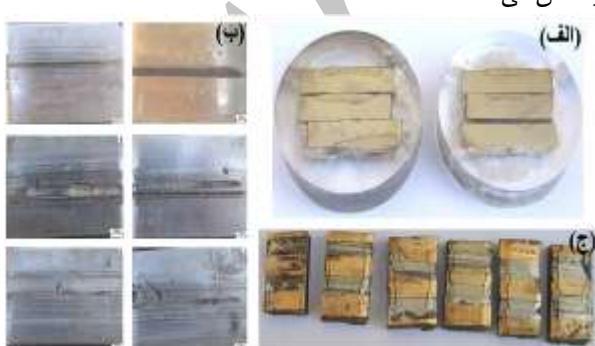
شکل ۲: الف) نمونههای مانت شده استفاده شده در متالوگرافی و میکروسختی سنجی، ب) نمونهها بعد از انجام آزمون سایش، ج) نمونههای استفاده شده برای بررسی سطوح سایش.

آزمون میکروسختی سنجی بر روی ذرهبینهای متالورژیکی، که برای این کار طراحی شدهاند، انجام می شود. فرورونده هرم الماسی کوچکی است که بر روی صفحه یک عدسی شیئی مخصوص جاسازی شده است. سطح نمونه آزمایش، پرداخت و بسیار براق شده و برای مطالعات میکروگرافی اچ می شود. مشاهده قطعه از زیر ذرهبین با درشت نمایی ۲۰۰ تا ۲۰۰۰، امکان متمرکز کردن عدسی روی دانههای مجزای ماده و فروکردن هرم الماسی با نیروی کم، در آن نقطه را فراهم می سازد. پس از آن قطر لبه مربع شکل فرورفتگی به دقت اندازه گیری و سختی محاسبه می شود. دقت متعارف اندازه گیری در حدود ۰٬۰۰۰ میلی متر است. بررسیهای سایشی نیز توسط دستگاه سایش رفت و برگشتی، با استفاده از قفل کن های فولاد ۵۲۱۰۰ و با بار N ۱۵۰ مطابق با استاندارد ASTM G 133-95 انجام شد. جرم از دست داده شده در فواصل ۵۰، ۵۰، ۱۰۰، ۱۰۰، ۱۰۰، ۲۰۰، ۲۰۰، ۲۰۰ متر توسط ترازوی GIBERTINIE 42 S-B با دقت ۰,۰۰۰ گرم اندازهگیری شد. آزمونهای سایش به منظور تكرارپذيري تا سه بار و ميانگين نتايج براي محاسبه كاهش وزن و مسافت لغزش انجام گرفت. برای بررسی سطوح سایش، نمونههایی به ابعاد ۶٫۰×۱×۱٫۵ برش داده شد و ذرات سایش نیز جمع آوری و ارزیابی شدند. شکل ۲ نمونههای مورد استفاده در آزمونهای مختلف را نشان میدهد.

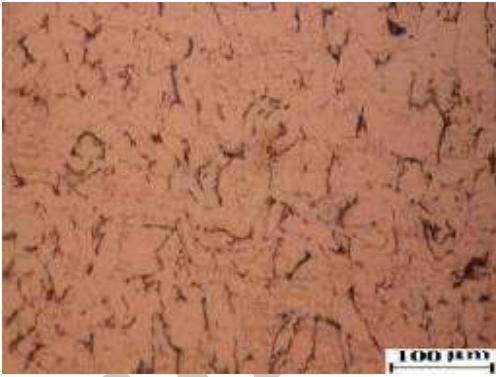
شکل ۳: تصویر ذره بین نوری ریز ساختار فولاد ASTM A106-Gr.B مورد استفاده

شکل ۳ ریز ساختار فولاد پایه مورد استفاده را نشان میدهد. دیده می شود، این نمونه ها ساختاری فریت – پرلیتی با دانه های هم محور در محدودهٔ ابعادی ۱۰ تا ۷۰ میکرون داشتهاند. ابعاد ذرات تقویت کننده کاربیدی نیز با توجه به شکل ۴ تعیین گردید.

شکل ۴: تصویر SEM از ذرات پودر SiC مورد استفاده در پوشش سازی همچنین در جدول ۲ ترکیب شیمیایی فولاد مورد استفاده ارائه گردیده است که با تحلیل استاندارد فولاد مSTM A106 موجود در جدول ۳ مطابقت دارد. ملاحظه می گردد که ترکیب شیمیایی بخوبی با ساختار ذرهبینی مشاهده شده در تصویر شکل ۳ تطابق دارد.

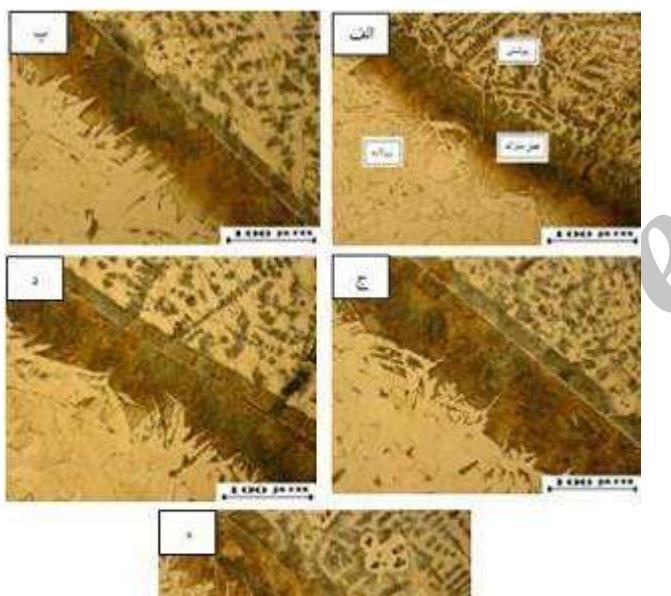
شکل ۵: سطح مقطع نمونههای پوشش داده شده در بزرگنمایی کم،

الف) نمونه ۲، ب) نمونه ۳، ج) نمونه ۴، د) نمونه ۵، ه) نمونه ۶ شکل ۶ تصویر نمادین از نحوه انجماد حوضچه جوش حین انجماد را نشان میدهد. آن گونه که در این تصویر مشاهده می گردد، ساختار انجمادی حوضچه جوش تابعی از نرخ سرد شدن مذاب و تفاوت دمایی بین المان مذاب تحت بررسی و مرز حوضچه است [۱۸]. در نمونههای تحت بررسی در این پژوهش، حجم مذاب ایجاد شده در سطح در برابر کل فلز جامد بسیار کم است. لذا محتمل است که در رژیم انجمادی حاصل از این شرایط، سرعت سرد شدن تند مذاب و در

شکل ۵ سطح مقطع نمونههای پوشش داده شده را در بزرگنمایی پایین نشان میدهند. تصاویر نشان داده شده در این شکل مشخص میکند که در تمامی نمونهها، سطح و فصل مشترک زیرلایه و

پوشش خالی از ترک و حفره است. به عبارت دیگر با استفاده از این روش لایهٔ ترکیبی متراکم، با کیفیت و با نفوذ کامل لایهٔ پیش نشانی شده به زیرلایهٔ فولادی به دست آمده است. نتایج گزارش شده از مطالعات سایر محققین نیز همین نتیجه را در پی داشته است [۱۷].

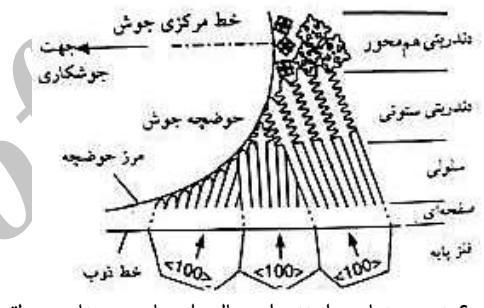
شکل ۶۰ تصویر نمادین از تغییرات حالت انجماد در سرتاسر منطقه ذوب[۱۸]

نتیجه آن، رشد دندریتی حالت جامد در برای عکس انتقال حرارت انجام گردد. از سوی دیگر با توجه دمای مذاب در حوضچه (گرمتر از مذاب را دارند اما فرصت کافی برای این امر وجود ندارد. لذا تنها انحلال جزئی آنها با سازوکار ذوب ترکیبی پیپ و ساواژ [۱۸] در اینجا محتمل است. بر اساس این سازوکار با انحلال جزئی ذرات، ترکیب مناب در فصل مشترک ذرات و فلز تغییر کرده استو از سیلیسیم و کربن غنی خواهد شد. لذا دو رخداد مهم محتمل خواهد بود. نخست آنکه این تغییر در ترکیب موجب افزایش هم سیمایی بین ذرات و زمینه شده و اتصال ذرات با زمینه تقویت گردد و دوم آنکه آهن غنی از سیلیسیم و کربن به صورت فریت غنی از این عناصر به صورت بیش دندریتی رشد کرده و ذرات کاربیدی را در بر بگیرد. بدین صورت پیش دندریتی رشد کرده و ذرات کاربیدی را در بر بگیرد. بدین صورت پیش میشود، پس از اتمام فرآیند ایجاد پوشش، ذرات کاربیدی اولیه که دارای شکل هندسی بودهاند، با سطح شناسی غیر مسطح و قرار گرفته در میان حالت فریت مشاهده گردند.

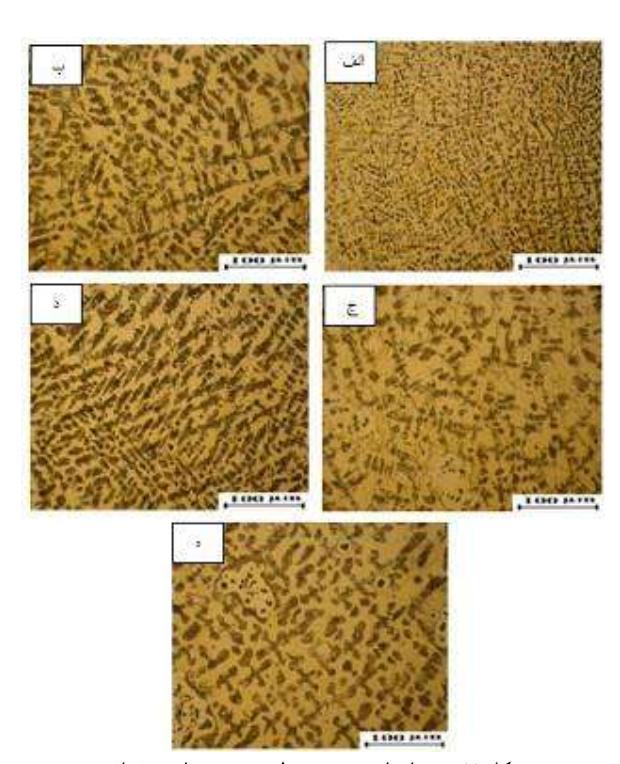
شکل ۷: ریزساختار پوشش سطحی نمونههای مختلف الف) نمونه ۲، ب) نمونه ۳، ج) نمونه ۴، د) نمونه ۵، ه) نمونه ۶

شکل ۷ تصاویر ریزی از ریزساختار پوشش در بزرگنمایی قویتر را نشان میدهد. این تصاویر ساختار دندریتی پوشش که در نتیجهٔ انجماد سریع مذاب سطحی در طی فرآیند جوشکاری قوسی تنگستن – گاز را بوضوح نشان میدهد.

در خصوص تجزیه کاربید سیلیسیم و نقش آن در حصول چنین ساختار دندریتی سایر محققین نیز به آن اشاره داشتهاند [۱۹]. بررسیهای دقیق تر نشان داد، بر اساس پیش بینی، ذرات کاربید سیلیسیم وارد شده به لایهٔ سطحی در میان شاخههای دندریتی قرار گرفتهاند. تصویر ارائه شده در شکل ۸ حضور مقدار قابل توجه از ذرات کاربید سیلیسیم در ساختار پوشش را بوضوح نشان میدهد. همچنین دیده میشود، این ذرات که قبل از استفاده، سطحی کاملاً مسطح دارای سطحی غیر یکنواخت و ناصاف شدهاند. این امر در تصویر ارائه شده در شکل ۸ بخوبی مشاهده میشود. این نکته نیز پیش بینی متصل به سازوکار انحلال ذرات و ذوب ترکیبی پیپ و ساواژ را بخوبی تایید مینماید. از طرف دیگر، در برخی از ذرات کاهش محسوس ابعادی مشاهده میگردد. ناصافی سطح ذرات و کاهش ابعاد می تواند به دلیل انحلال بخشی از کاربید سیلیسیم در آهن باشد.

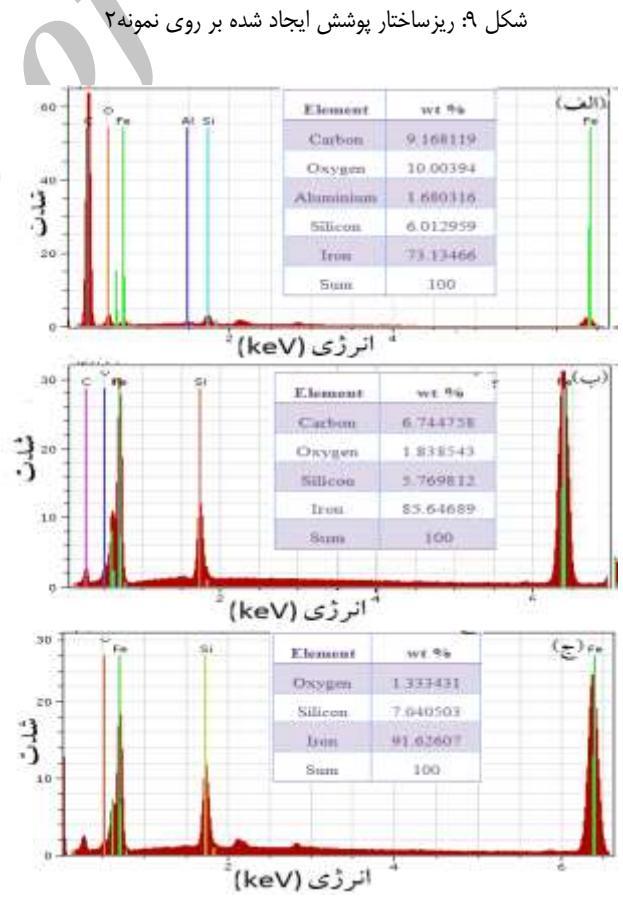
شکل ۱۰: نتایج تحلیل EDS بخشهایی از پوشش ایجاد شده بر روی نمونه۲: الف) ذرات کاربید، ب) فریت اطراف ذرات ج) سمانتیت اطراف ذرات

بینی اولیه در این خصوص را تایید مینماید. نتایج تحلیل EDS از این ناحیه که در شکل ۱۰ ارائه شده است، نشان میدهد که این مناطق از کربن و سیلیسیم غنی اند. این امر توسط سایر محققان نیز گزارش شده است[۲۰]. انحلال سریع سطحی ذرات حین فرآیند، موجب ناصافی سطح ذرات کاربید سیلیسیم شده و پیوندهای میکرو مکانیکی این ذرات با زمینه را تقویت نموده است. در حقیقت این پدیده نقش مهمی در ایجاد یک مادهٔ مرکب سطحی و عدم جدایش ذرات حین فرآیند علیرغم تفاوت در چگالی این دو ماده داشته است.

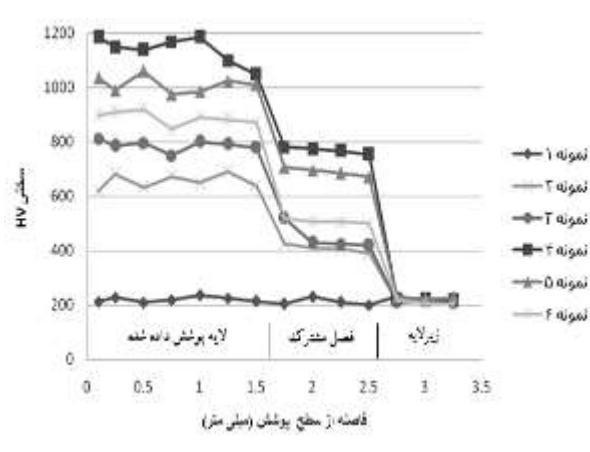
شکل ۱۱: شکل سختی سطح مقطع عرضی نمونههای پوشش داده شده

نتایج حاصل از ریز سختی پوشش های ایجاد شده در طی این پژوهش در شکل ۱۱ ارائه شده است. همان گونه که دیده می شود، پوشش های ترکیبی تشکیل شده بر سطح به دلیل حضور حالت تقویت کنندهٔ کاربید سیلیسیم، ورود کربن اضافی به سطح و در نتیجهٔ افزایش میزات پرلیت و نیز دانه های ریز ایجاد شده تحت شرایط انجمادی میزات پرلیت و نیز دانه های ریز ایجاد شده تحت شرایط انجمادی برخوردار اند. این شرایط می تواند مقاومت قوی در برابر سایش را در پی داشته باشد.

نمودارهای متصل به شکل سختی پوششها نشان میدهد، با افزایش ذرات تقویت کننده، سختی لایههای ایجاد شده در سطح و در فصل مشترک افزایش مییابد. همچنین در خصوص نمونههای ۳ ، ۵ و ۶ که دارای مقدار یکسان از ذرات تقویتکننده بوده و با شدت جریانهای متفاوت جوشکاری تحت عملیات سطحی قرار گرفتهاند (طبق جدول ۱)، میتوان گفت کاهش حرارت ورودی منجر به کاهش رقت آهن از زیر لایه و ریزتر شدن ساختار شده است. این عوامل باعث افزایش سختی نمونهٔ ۵ نسبت به نمونهٔ ۶ و ۳ و نیز افزایش سختی نمونهٔ ۶ نسبت به نمونهٔ ۶ و ۳ و نیز افزایش دیگر [۲1] نیز نتایج مشابهی را ارائه نمودهاند.

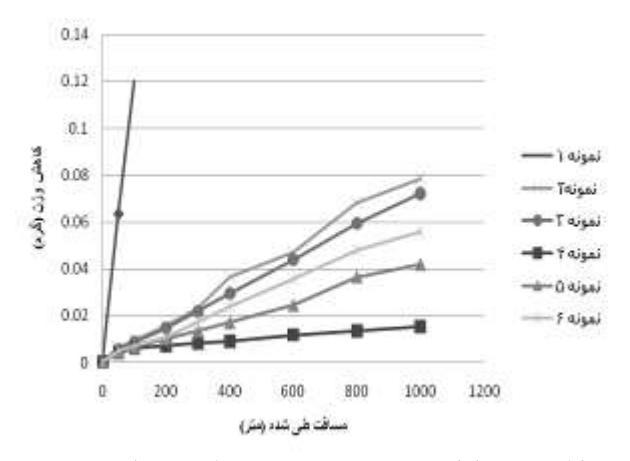
شکل ۱۲: نمودار کاهش وزن برحسب مسافت طی شده برای نمونههای قرار گرفته تحت آزمون سایش

شکل ۱۲ نمودار کاهش وزن برحسب مسافت طی شده برای نمونههای آزمون سایش را نشان میدهد. مشاهده می شود که با افزایش مسافت طی شده مقدار جرم از دست داده شدهٔ نمونهٔ ۱ به شکل پیوسته و بدون نشان دادن رفتار کند شونده، افزایش می یابد. MSTM A106- کی یوسته و بدون نشان دادن رفتار کند شونده، افزایش می این نتایج با توجه به رفتار سایشی ضعیف فولاد -ASTM A106 این این این تایج با توجه به رفتار سایشی ضعیف مولاد -۲۲] دور از Gr.B که توسط محققین دیگر نیز گزارش شده است [۲۲] دور از انتظار است.

این در حالی است که در سایر نمونهها و با افزایش سختی، مقدار مقاومت در برابر سایش افزایش یافته است. آن گونه که نمودارهای کاهش وزن بر حسب مسافت سایش نشان میدهند، آن چه در مقدار مقاومت به سایش نمونهها اهمیت داشته است، مقدار مطلق سختی بوده است. به گونهای که نمونههای شماره ۳، ۵ و ۶ علیرغم برخورداری از مقدار یکسان از ذرات تقویت کنندهٔ کاربیدی در پوشش، مقاومت در برابر سایش متفاوتی را از خود نشان دادهاند. اما دیده میشود با افزایش مقدار ذرات سخت کاربیدی و افزایش قابل ملاحظه میشود با افزایش مقدار ذرات سخت کاربیدی و افزایش قابل ملاحظه میشود با مولانی تأیید کندهٔ این مطلب است که حضور مقدار مسافتهای طولانی تأیید کندهٔ این مطلب است که حضور مقدار قابل ملاحظهای از ذرات سخت در لایهٔ سطحی و ایجاد شرایط بهینه فرآیند میتواند موجب افزایش متناسب سختی و مقاومت سایشی

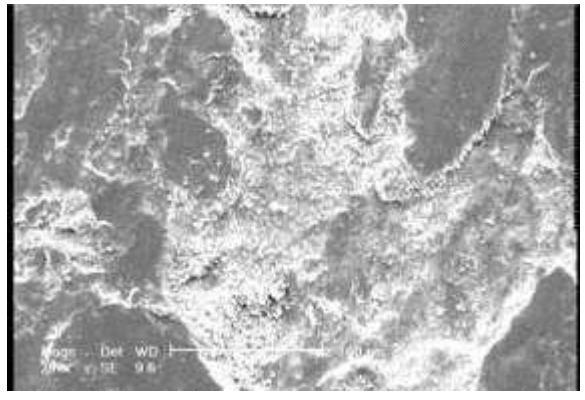
شکل ۱۳: تصویر ذرهبین نوری روبشی از سطح سایش نمونه ۱

شکل ۱۳ تصویر ذرهبین نوری روبشی حاصل از سطح سایش نمونهٔ شماره ۱ را پس از انجام آزمون سایش نشان می دهد. به نظر می رسد که بخشی از سطح به شکل لایه ای از آن جدا شده و بخشی دیگر به صورت ورقه هایی بر روی سطح تشکیل شده و در آستانهٔ جدا شدن بوده اند. این امر می تواند بر رخداد سازو کار سایش ورقه ای دلالت داشته باشد.

همچنین در بخشهایی از این سطح سایش، آثار اکسایش سطحی و ایجاد ذرات بسیار ریز اکسیدی مشاهده میشود. شکل ۱۴ تصویر ذرهبین نوری روبشی ذرات سایشی حاصل از آزمون انجام شده بر این نمونه را نشان میدهد.

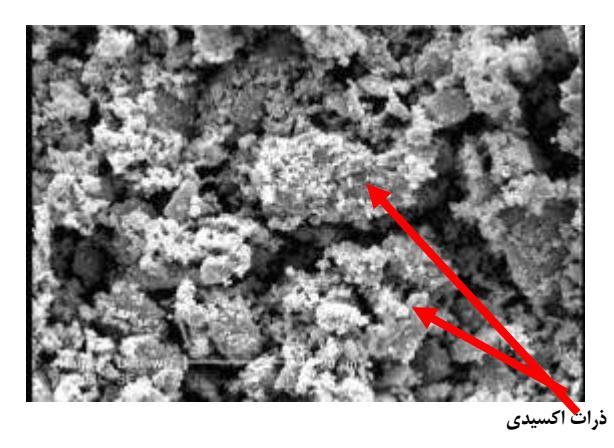
شکل ۱۴: تصویر ذره بین برقی روبشی از ذرات حاصل از سایش نمونه ۱ تصویر ارائه شده در شکل ۱۴ حضور همزمان ذرات سایشی ورقهای شکل به همراه ذرات بسیار ریز اکسیدی را نشان میدهد. این امر تأیید کنندهٔ سازوکارهای سایش ورقهای و اکسایش سطحی به شکل همزمان برای این نمونه است. معمولاً نمیتوان به نشانه یا مشخصهٔ تصویری خاصی برای سازوکار سایش اکسیداسیون در تصاویر SE<sup>(</sup>، اشاره نمود اما در تصاویر BSE<sup>۲</sup>، رخداد سازوکار اکسیداسیون به صورت حضور حالت سیاهرنگی در لبهها قابل مشاهده است که در صورت درست بودن احتمال سازوکار اکسیداسیون، انجام تحلیل نیز حضور عناصر یکی از سطوح، به علاوه مقادیر قابل توجهی اکسیژن را تأیید مینماید. چنین پدیدهای در تحقیقات سایر محققان [۳۳] نیز گزارش شده است. شکل ۱۵ تصویر ذره بین برقی روبشی از قبلاً گزارش شده است. شکل ۱۵ تصویر ذره بین برقی روبشی از مطح سایش نمونهٔ شماره ۲ پس از انجام آزمون سایش را نشان

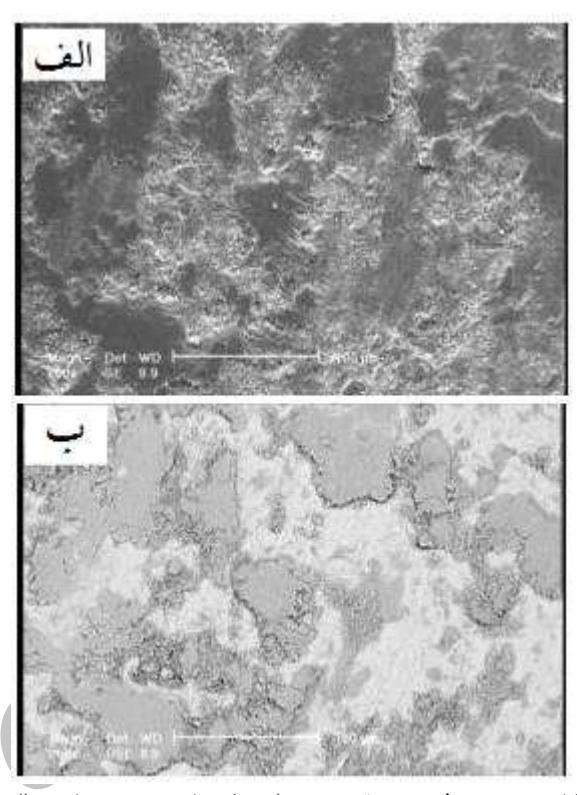
شکل ۱۵: تصویر ذره بین برقی روبشی از سطح سایش نمونه شماره ۲، الف) تصویر بدست آمده از الکترونهای ثانویه، ب) همان تصویر با استفاده از الکترونهای پس پراکنده شده

دقت در تصویر ۱۵ آثار خراشیدگی و کندگی بر روی سطح را بوضوح نشان نمی دهد. این امر می تواند دلیلی بر آن باشد که با ورود مقدار کم از ذرات کاربید سیلیسیم (۴ درصد)، علیرغم افزایش در سختی ماده و وجود ذرات سخت در پوشش، سایش ناشی از خروج ذرات کاربیدی از سطح و قرار گیری در فصل مشترک، سازوکار غالب سایش در این نمونه نبوده است. بنابراین دیده می شود، هم چنان جدا شدن ورقههای سطحی و اکسایش عامل سایش در این نمونه است. خصوصاً آن که تصویر به دست آمده از الکترونهای پس پراکنده شده بوضوح حضور مناطق با چگالی کمتر از فولاد را مشخص نموده است. این امر می تواند دلیلی بر وجود اکسیدهای سطحی در مناطق مورد

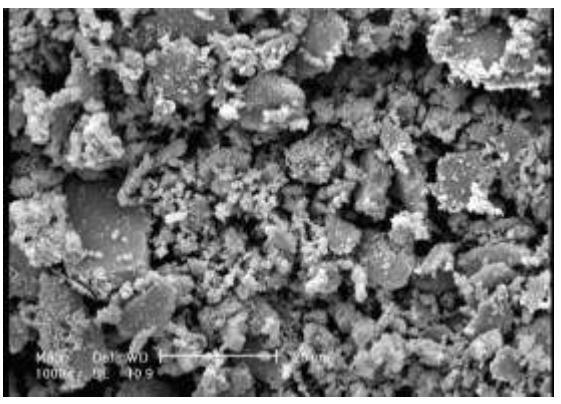
شکل ۱۶: تصویر ذره بین برقی روبشی از ذرات حاصل از سایش نمونه ۲ بررسی این تصویر حاکی از آن است که همچنان ذرات اکسیدی و ورقههای فلزی، تشکیل دهندگان محصولات سایش اند. برای اطمینان بیشتر ذرات ریز حاصل از سایش با استفاده از سیستم EDS ذرهبین نوری روبشی تحلیل گردیده و نتیجهٔ آن در شکل ۱۷ ارائه شده است.

بررسی باشد. همچنین در شکل ۱۶ تصویر به دست آمده از ذرات سایشی متصل به همین نمونهها نشان داده شده است.

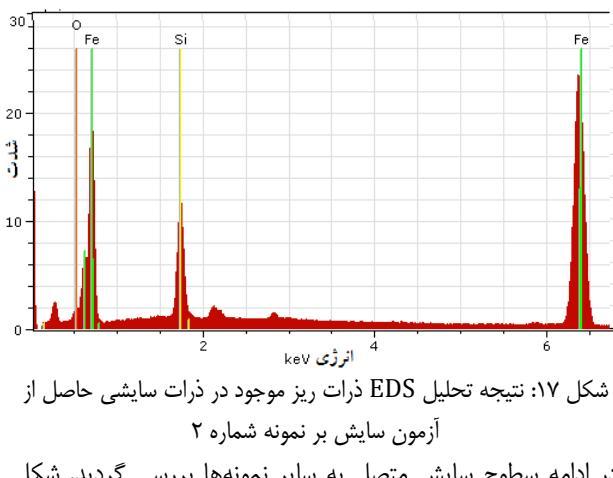
نتیجهٔ تحلیل عنصری این ذرات سایشی نشان میدهد آنها از ترکیب اکسیژن و آهن تشکیل شدهاند. که تأیید کنندهٔ رخداد همزمان سازوکارهای سایش ورقهای و اکسایش سطحی است. در این رابطه،

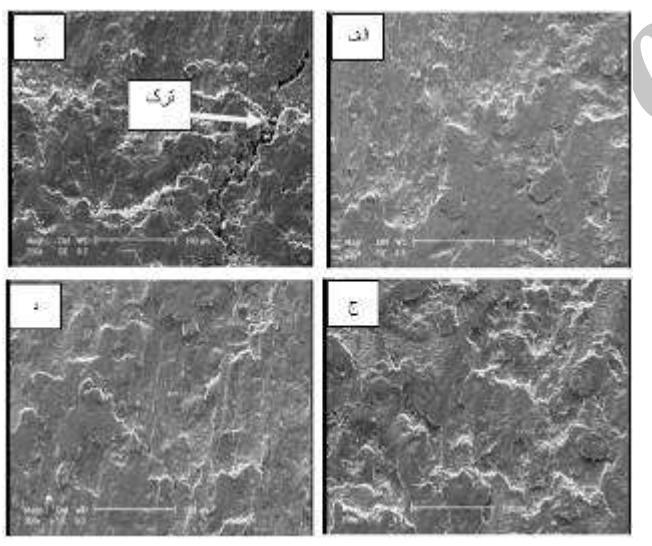
شکل ۱۸: تصاویر ذره بین برقی روبشی از سطح سایش نمونهها الف) نمونه ۳، ب) نمونه ۴، ج) نمونه ۵، د) نمونه ۶

در ادامه سطوح سایش متصل به سایر نمونهها بررسی گردید. شکل ۱۸ تصاویر ذره بین برقی حاصل از سطح سایش نمونههای گروه ۳، ۴، ۵ و ۶ را نشان میدهد.

تصاویر "ب" و "ج" به نمونه های با سختی قوی مربوط است. آن گونه که در این تصاویر قابل مشاهده است، در سطح سایش آثار کنده شدن لایه های سطحی توأم با ترک خوردگی در سطح وجود دارد. این بدان معنی است که همچنان سازوکار سایش ورقه ای احتمالاً به همراه سایش چسبان و خراشان رخ داده است. خصوصاً آن که در میان ذرات سطحی حاصل از سایش این نمونه ها ذرات کاربید سیلیسیم مشاهده شدند. در شکل ۱۹ نتیجهٔ تحلیل عنصری ذرات کاربیدی موجود در محصولات سایش ارائه شده است.

وجود ریز ترکها در سطح نمونه (شکل ۱۸ ب) میتواند نتیجهٔ کار سختی سطحی باشد. این ترکها در صورتی که در مراحل اولیه سایش مشاهده شوند، میتوانند در مراحل بعدی با کاهش شدید جرم همراه شوند. مشاهده ترکها پس از طی مسافت ۱۰۰۰ متر البته میتواند نشان دهندهٔ مقاومت قوی پوشش باشد. زیرا تنها به این دلیل است که پس از تحمل مسافت طولانی سایشی، این پدیده (ایجاد ترکهای ناشی از کارسختی) در مراحل اولیه خود قرار دارد.

ار سوی دیگر دفت در تصاویر الف و د سکل ۱۸ سال می دهد. در سطح سایش علاوه بر وجود آثار رخداد سازو کارهای سایش ورقه ای و اکسایش سطحی، شیارهای ناشی از خراش سطحی نیز وجود دارد. اما مقدار این خراش ها چندان زیاد نیست. لذا به نظر می رسد سازو کار غالب سایش در تمامی نمونه ها ترکیبی ازسایش ورقه ای، اکسایش سطحی و سایش چسبان باشد. در همین راستا سایر محققان نیز وجود این سازو کار را تأیید کرده اند [۲۴]. آن چه در این مورد اهمیت دارد آن است که علیر غم وجود ذرات سخت ی درون زمینه ای نسبتاً نرم از فولاد کم کربن، سازو کار سایش خراشان سازو کار غالب سایش نبوده است. در این رابطه می توان، مقدار نسبتاً پایین ذرات سخت وارد شده به زمینه و اتصال مناسب بین زمینه و نرم حاوی مقدار فریت نسبتاً زیاد می تواند عامل چسبندگی موضعی نرم حاوی مقدار فریت نسبتاً زیاد می تواند عامل چسبندگی موضعی

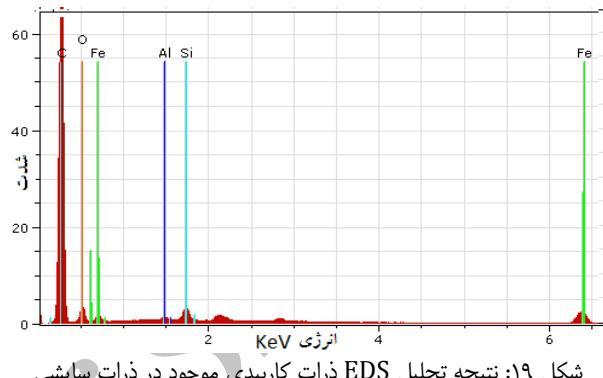
شکل ۱۹: نتیجه تحلیل EDS ذرات کاربیدی موجود در ذرات سایشی حاصل از آزمون سایش بر نمونه شماره ۴ از سوی دیگر دقت در تصاویر "الف" و "د" شکل ۱۸ نشان میدهد،
