نشیریه ی مهندسی متالوژی و مواد

## AISI ۳۱٦ تحولات ریزساختاری در طی جوشکاری اصطکاکی اغتشاشی فولاد زنگ نزن آستنیتی AISI ۳۱٦ به فولاد کم کربن Str۷ \*

#### Microstructural Evolution during Friction Stir Welding of Austenitic Stainless Steel AISI 316 to Low Carbon Steel St 37

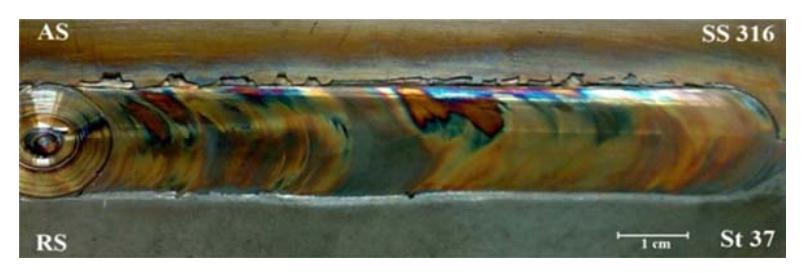
شکل ۱ سطح نمونه جو شکاری شده

برای انجام جوشکاری، ورقهایی از فلزات پایه با ابعاد ٦ سانتي متر در ١٠ سانتي متر و با ضـخامت ١/٥ میلیمتر آماده سازی و اتصال بصورت لب به لب انجام شد. ابزار جوشکاری از جنس آلیاژ تنگستنی رنیومدار با پین مخروط ناقص در نظر گرفته شد. ابزار جوشکاری دارای قطر شانه ۱٦ میلی متر ، طول پین ۱/۲۵ میلی متر، قطر قسمت بالای پین ٤/٥ میلی متر و قطر قسمت پایین پین ۳/۵ میلیمتر بود. جوشکاری اصطکاکی اغتشاشی با استفاده از دستگاه فرز و با سرعت چرخشی ۲۰۰ دور بر دقیقه و سرعت خطی ۵۰ میلیمتر بر دقیقه انجام شد. در این تحقیق و با توجه به استحکام بالاتر فولاد ۳۱٦ نسبت به فولاد Strv، فولاد ۳۱٦ در سمت پسرو و فولاد ۳۱٦ در سمت پیشرو قرار داده شد. تحقیقات نشان میدهد که در جوشکاری اصطکاکی اغتشاشی سمت پیشرو دمای بالاتری را تجربه میکند. بنابراین، برای دستیابی به سیلان یکسانی از مواد در محل اتصال، فلز با استحكام بالاتر در سمت پيشرو قرار داده می شود [10,12,13]. جهت حفاظت از منطقه جوش در حین جو شکاری، دمش گاز آرگون با دبی حدود ۱۸ لیتر بر دقیقه در نظر گرفته شـد. در شـکل (۱) سطح ظاهری نمونه جوش آورده شده است. همانطور که ملاحظه میشود، سطح جـوش عـاری از

عیب میباشد. بررسی مقطع عرضی نمونه جوشکاری شده نیز عدم وجود عیب را نشان داد. دما در خط مرکزی اتصال و در سطح زیری ورق های جوشکاری شده با استفاده از ترموکوپل نوع K انعطاف پذیر اندازه گیری شد. بیشترین دما در این ناحیه ۹۵۰ درجه سانتی گراد بدست آمد.

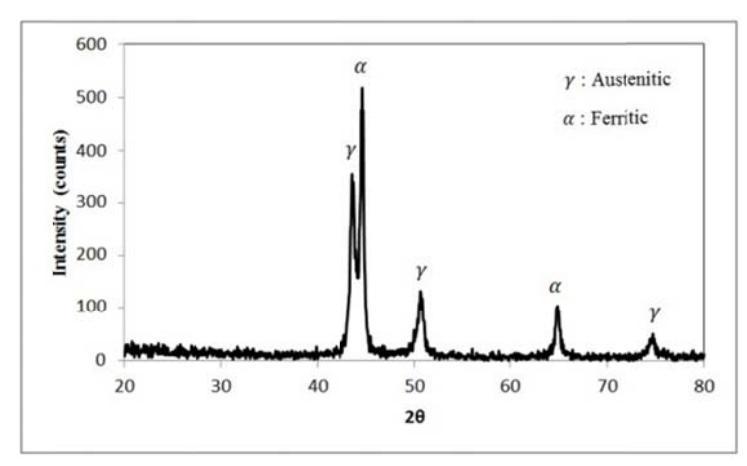
شکل ۲ الگوی پراش اشعه ایکس نمونه جوشکاری شده

برای بررسی احتمال تشکیل کاربیدها و ترکیبات بین فلزی در محل اتصال، آنالیز پرتو اشعه ایکس (XRD) انجام شد که در شکل (۲) آورده شده است. با توجه به بالا رفتن دما، احتمال تشكيل فازها و تركيبات بين فلزی در محل اتصال زیاد بود. اما همانطور که در شکل (۲) دیده می شود، نتیجه پراش پرتو ایکس برای نمونههای مختلف حاکی از عدم تشکیل فازها و ترکیبات بین فلزی بوده و تنها پیکهای شناسایی شده مربوط به فازهای فریت و آستنیت میباشد. به نظر می-رسد، با وجود بالا رفتن دما حين جوشكارى، بدليل سرد شدن سریع محل اتصال، فاز دیگری غیر از آستنیت و فریت تشکیل نشده است. این در حالی است که تحقیقات صورت گرفته در زمینه اتصالات ذوبی بین فولادهای کربنی و فولادهای زنگ نزن آستنیتی، تشکیل کاربیدها و فازهای ترد را در محل اتصال نشان میدهند [1,3]. همچنین، تشکیل کاربیدهای غنی از کُرم در برخی از فرایندهای حالت جامد مانند اتصال نفوذی و جوشکاری اصطکاکی نیز گزارش شده است .[14,15]

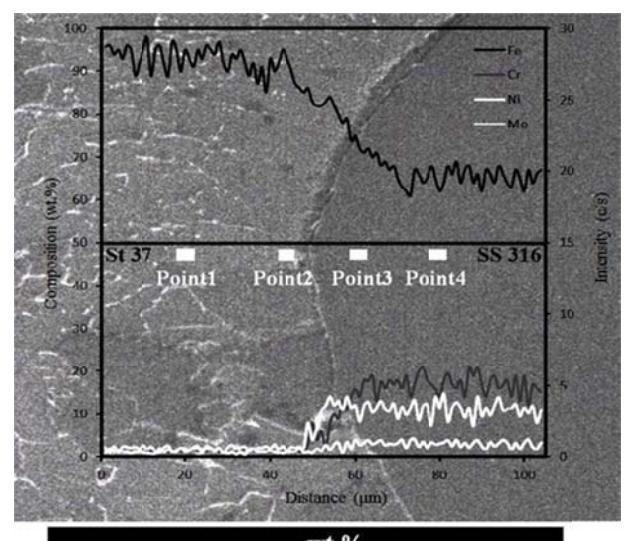
شکل ۳ آنالیز طیف سنجی اشعه ایکس خطی و نقطهای در طول فصل مشترک اتصال در ناحیه SZ

مربوطه نيست، در محل آناليز طيف سنجي اشعه ايكس (EDS) انجام شد شکل (۳). همانطور که در شکل دیده می شود، فولاد Strv در سمت چپ و فولاد ۳۱٦ در سمت راست فصل مشترک قرار گرفتهاند. برای بررسی نفوذ عناصر در عرض فصل مشترک و بررسے احتمال تشكيل كاربيدها و تركيبات بين فلـزى، أنـاليز اسکن خطی و نقطهای انجام شد. آزمون طیف سـنجی اشعه ایکس، توزیع عناصر آهن، کُرم، نیکل و مولیبدن را در عرض فصل مشترک نشان می دهد. مشاهده می -شود که با حرکت از سمت فولاد Strv به سمت فولاد ۳۱٦، درصد وزنی عناصر کُرم، نیکل و مولیبدن افزایش و درصد وزنی آهن کاهش می یابد. نتایج نشان می دهـد در فصل مشترک اتصال، به دلیل بالا رفتن دما حین جوشكاري، نفوذ عناصر آلياژي اتفاق افتاده است اما تمرکز عناصر آلیاژی برای تشکیل کاربید و یا سایر محصولات بین فلزی وجود ندارد. بنابراین، به نظر می-رسد که کاربید و یا ترکیبات بین فلزی در فصل مشترک اتصال تشکیل نشده است. دلیل عدم تشکیل کاربید و ترکیبات بین فلزی این است که تشکیل این فازها در محل اتصال نیاز به قرار گیری در دمای بالا برای مدت زمان طولانی دارد که این شرایط در جوشكاري اصطكاكي اغتشاشي فولادها مهيا نمي باشد. محققان نيز در زمينه جوشكاري اصطكاكي اغتشاشي

WL. %						
	Point 1	Point 2	Point 3	Point 4			
Fe	92.9	83.1	66.3	64.1			
Cr	2.4	8.4	16.8	18.5			
Ni	2.8	6.8	13.2	13.3			
Mo	1.9	1.8	3.5	4.7

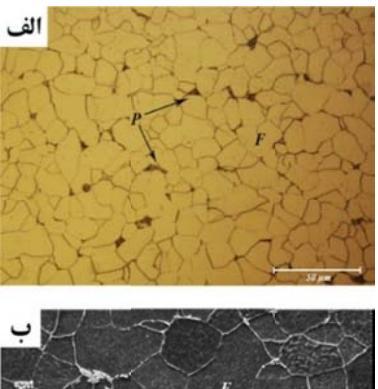
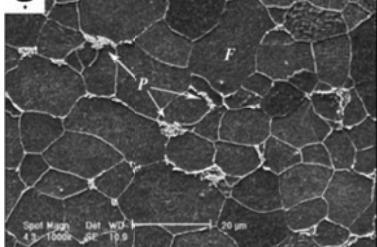
شکل ۷ تصاویر میکروسکوپ الف) نوری و ب)الکترونی، مربوط به ریزساختار فلزپایه فولاد Strv

شکل (۷) الف تصویر میکروسکوپ نوری از فلز پایه فولاد Strv را نشان میدهد. فولاد Strv دارای زمینه فریتی (F) با میانگین اندازه دانه ۱۶ میکرومتر و حدود ۵٪ پرلیت (P) میباشد. در این تصویر، دانههای فریت با رنگ روشن و دانههای پرلیت به رنگ تیره دیده می-شوند. شکل (۷) ب نیز تصویر میکروسکوپ الکترونی روبشی این فلز پایه را نشان میدهد. در این تصویر زمینه فریتی به صورت تیره و دانههای پرلیت با رنگ روشن مشخص شده است.

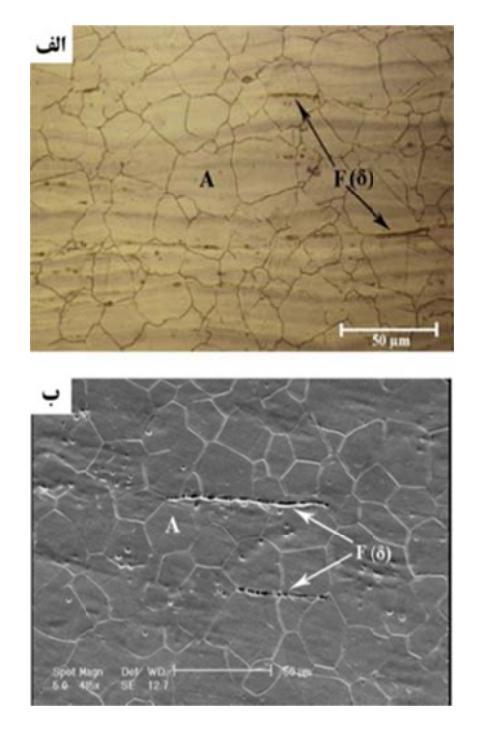
شکل ۸ تصاویر میکروسکوپ الف)نوری و ب) الکترونی، مربوط به ریزساختار فلز پایه فولاد زنگ نزن آستنیتی AISI ۳۱٦

شکل (۸) الف و ب به ترتیب تصویر میکروسکوپ نوری و الکترونی از فلز پایه فولاد زنگ نزن آستنیتی AISI ۳۱٦ را نشان میدهد. فلز پایه شامل دانههای آستنیت (A) هم محور با میانگین اندازه دانه ۳۲ میکرومتر می باشد. در این تصاویر، دانههای فریت (F) کشیده شده در جهت نورد نیز دیده می شوند .

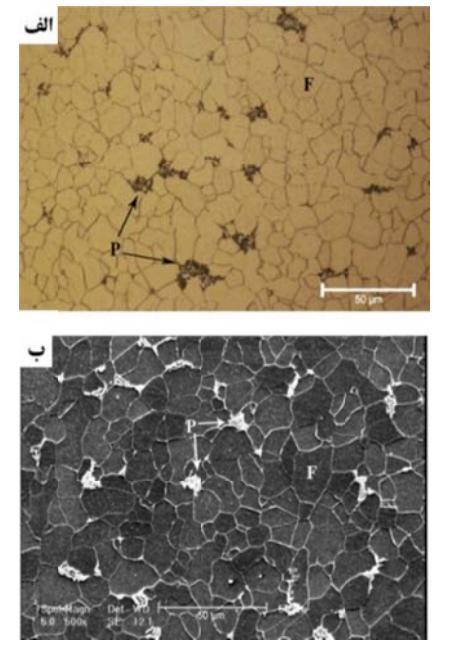
شکل ۱۰ تصویر میکروسکوپ الف) نوری و ب) الکترونی، از ریزساختار ناحیه HAZ 1

شکل (۱۰) ناحیه HAZ 1 را نشان میدهد. در این ناحیه که در نزدیکی فلز پایه St۳۷ میباشد، دانـه-

های پرلیت درشت در زمینه فریت اولیه دیده می شود. طبق دیاگرام فازی آهن-کربن شکل (۵)، این ناحیـه در معرض دمای نزدیـک بـه A۱ قـرار گرفتـه و بـه دلیـل افزایش دما، سرعت نفوذ کربن افزایش یافته و در نتیجه دانههای پرلیت اولیه رشد کردهاند.

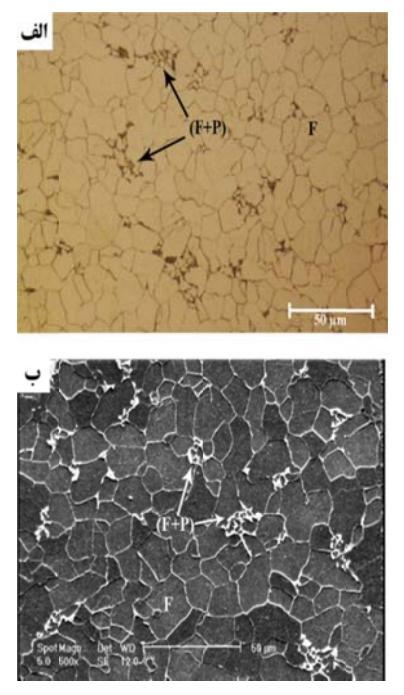
شکل ۱۱ تصویر میکروسکوپ الف) نوری و ب) الکترونی، از ریزساختار ناحیه HAZ 2.

شکل (۱۱) قاحیه 2 HAZ را نشان میدهد. در جوشکاری ذوبی به این ناحیه، ناحیه HAZ ریزدانه جزئی گفته میشود. طبق دیاگرام فازی آهن-کربن شکل (۵) این ناحیه در معرض دمای بین A و A قرار می گیرد. در این ناحیه دانههای پرلیت به آستنیت استحاله یافته و کمی به داخل دانههای فریت اولیه رشد میکنند. سپس در طی سرد شدن، آستنیت به دانههای بسیار ریز فریت و پرلیت تبدیل می شود. در این محدوده دمایی، دانههای فریت اولیه تحت تاثیر قرار نمی گیرند. تحقیقات انجام شده در زمینه جوشکاری ذوبی و جوشکاری اصطکاکی اغتشاشی فولادها، تشکیل این ناحیه را گزارش کردهاند [11,16,18].

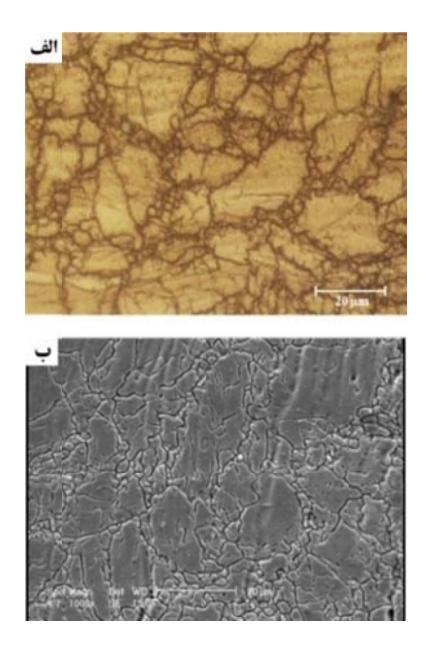
شکل ۱۳ تصویر میکروسکوپ الف) نوری و ب) الکترونی، از مرز بین ناحیه TMAZ و SZ در سمت فولاد ۳۱٦

همانطور که بیان شد، ناحیه TMAZ در نزدیکی ناحیه SZ قرار دارد. با حرکت از سمت ناحیه TMAZ به سمت ناحیـه SZ انتظار مـیرود کـه بـدلیل وجـود مکانیزم تبلور مجدد دینامیکی در ناحیه SZ، ریزساختاری با دانه های آستنیت تبلور مجدد یافته مشاهده شود. بنابراین، شروع ناحیه SZ می تواند شواهدی از مکانیزم تبلور مجدد در این ناحیه را نشان دهد. در شکل (۱۳) تصویری از مرز ناحیـه TMAZ و ناحیه SZ آورده شده است. در این تصویر، دانه های ریز آستنیت در مرزدانههای آستنیت اولیه دیده می شود. در این ناحیه نابجاییها در مرزدانهها تجمع یافته و از محل تجمع نابجاییها در مرزدانهها، جوانهزنی و رشد دانههای جدید آستنیت اتفاق افتاده است. این تجمع نابجایی ها در مرزدانه ها و جوانهزنی و رشد دانه های جدید، شاهدی از مکانیزم تبلور مجدد دینامیکی ناپیوسته است که برای فلزات با انرژی نقص چیدن کم مانند فولادهای زنگ نزن آستنیتی پیشنهاد شده است .[16,20,21]

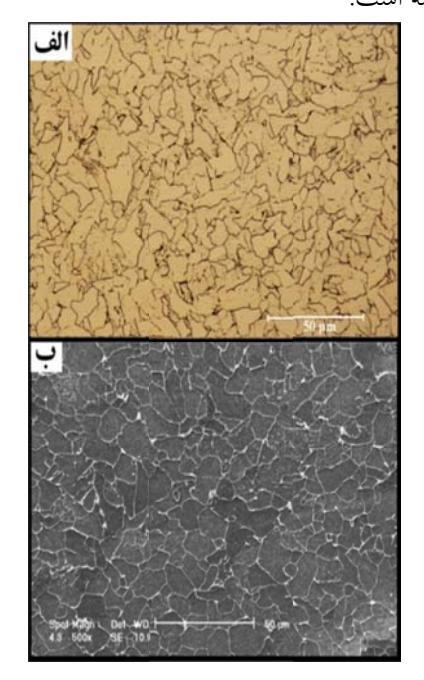
شکل ۱٤ تصاویر میکروسکوپ الف) نوری و ب) الکترونی، از ریزساختار ناحیه SZ در سمت فولاد St۳۷

*الف) ناحیه اغتشاشی (SZ) در سمت فولاد Strv* را شکل (۱٤) ناحیه اغتشاشی در سمت فولاد Strv را نشان می دهد. دیاگرام فازی آهن-کربن شکل (۵) نشان می دهد که این ناحیه تا دمای بالاتر از A حرارت می-بیند. در نتیجه، ریز ساختار فریتی-پرلیتی به ریز ساختار آستنیتی تبدیل می شود. در طی سیکل سرد شدن جوش، در محدودهی دمایی بین دمای A و A، دانه-های فریت در مرز دانه های آستنیت اولیه تشکیل می-شوند. در ادامهی سیکل سرد شدن و در زیر دمای A، آستنیت باقیمانده به فریت تبدیل می شود. به نظر می-جوشکاری، پرلیت زمان کافی برای جوانه زنی و رشد داشته است.

در این ناحیه، پدیده تبلور مجدد به ریز شدن دانهها کمک میکند. میانگین اندازه دانهها در این ناحیه به ۹/۱ میکرومتر کاهش مییابد. با توجه به اینکه دما به بالاتر از A3 میرسد و ریزساختار آستنیتی تشکیل میشود، در حین تغییر شکل، تبلور مجدد دینامیکی ناپیوسته در این ناحیه اتفاق میافتد. با این وجود گزارش شده است که تغییر فازهای صورت گرفته در

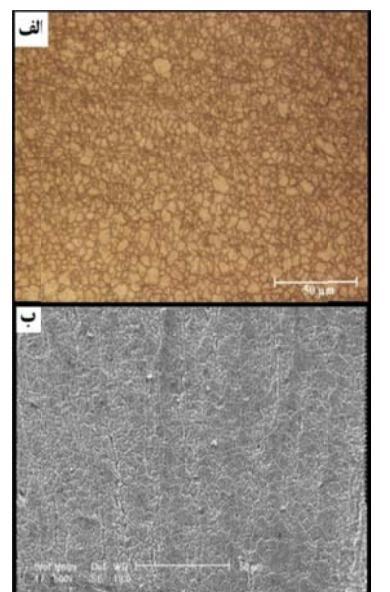
شکل ۱۵ تصاویر میکروسکوپ الف) نوری و ب) الکترونی، از ریزساختار ناحیه SZ در سمت فولاد ۳۱٦

ب) ناحیه اغتشاشی (SZ) در سمت فولاد ۳۱۲. شکل (۱۵) ناحیه اغتشاشی در سمت فولاد ۳۱۶ را نشان میدهد. بدلیل تغییر شکل شدید و دمای بالا، دانههای آستنیت در ایـن ناحیـه تحـت تبلـور مجـدد دینامیکی قرار می گیرند. همانطور که اشاره شد، بـدلیل اینکه فولادهای زنگ نزن آستنیتی، انرژی نقص چیدن کمی دارند، تبلور مجدد دینامیکی ناپیوسته در این ناحیه رخ میدهد. نمودار شبه دوتایی سیستم آهـن-کُرم-نیکل در ۷۰٪ آهن شکل(٦) نشان میدهد که بر خلاف فولاد Strv، در فولاد ۳۱٦ هیچگونه تغییر فازی پس از جوشکاری اتفاق نمیافتد. میانگین اندازه دانهها در این ناحیه به ٤/٩ میکرومتر کاهش مییابد. بـه نظـر میرسد که به همین دلیل فرایند تبلور مجدد در این ناحیه بطور کامل انجام شده و اندازه دانه های آستنیت نسبت به سـمت فـولاد Strv كـاهش بيشـتري داشـته است. جعفرزادگان و همکاران نیز گزارش کردهاند کـه اندازه دانهها در سمت فولاد زنگ نزن آستنیتی نسبت به سمت فولاد كم كربن، كاهش بیشتری داشته است .[11]
