بررسی ریزساختار و رفتار تریبولوژیکی لایهی کامپوزیتی ایجاد شده حاوی ذرات کاربید سيليسيوم روى فولاد ASTM A106 بەروش جوشكارى GTAW

حسين مظاهري*، محمود فاضل نجف آبادي ، عليرضا اعلائي "

Study of Microstructure and Tribological Behavior of the Composite Layer Produced of Silicon Carbide Particles on a Steel ASTM A106 GTAW Welding **Method**

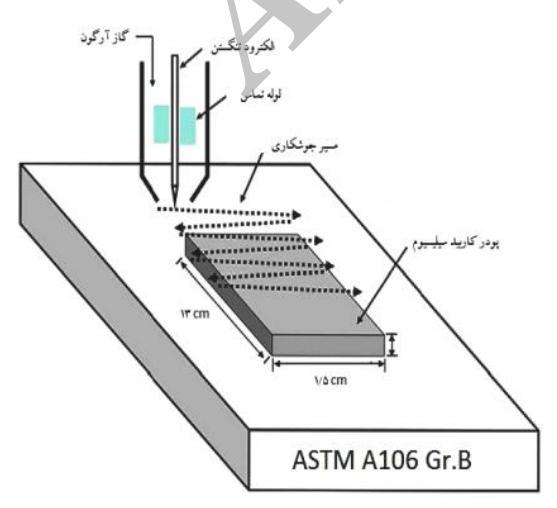
شکل ۱ تصویر نمادین از شیوه مورد استفاده در ایجاد پوشش

در این پژوهش از فولاد کربنی ASTM A106 Gr.B (معادل با فولاد 858 St 45.8 مطابق با استاندارد DIN) با ابعاد ۸×۴۵×۱۵۰ میلیمتر استفاده شد. در ابتدا قطعات تمیز شده و تا سنبادهٔ شمارهٔ ۳۲۰ سنباده زده شد تا آلودگیهای سطحی آن بر طرف شود. سپس آنالیز عنصری بر روی ماده اولیه انجام شد. برای ایجاد لایه سطحی از پودر SiC با ابعاد متوسط ذرات ۳ تا ۴ میکرومتر استفاده شد. ثابت سازی ذرات با آغشته نمودن آنها به اتانول و استفاده از شابلون حاوی حفرهٔ با ابعاد ۲۱×۳۰۰ میلیمتر انجام شد. برای ذوب سطحی فولاد، از روش جوشکاری قوسی تنگستن – گاز (GTAW) استفاده شد. گاز محافظ مصرفی آرگون با خلوص ۹۹/۹۹، قطر الکترود تنگستنی ۲/۴ میلیمتر و شکل نوک الکترود مخروطی بود. عملیات ذوب سطحی بر روی گروههایی از نمونهها در شرایط مختلف مطابق با جدول ۱ انجام شد. تصویر نمادین از روش مورد استفاده در شکل ۱ نشان داده شده است.

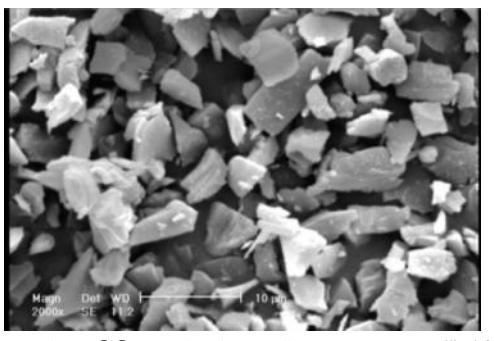
شکل ۳ تصویر میکروسکوپی الکترونی از ذرات پودر SiC مورد استفاده در پوششسازی

شکلهای ۲ و ۳ ریز ساختار فلز پایه و ذرات کاربید سیلیسیوم مورد استفاده در این پژوهش را نشان می دهد. دیده می شود، نمونههای اولیه از ساختاری فریت – پرلیتی با دانههای هم محور در محدوده ابعادی ۱۰ تا ۲۰ میکرون برخوردار بوده است. ابعاد ذکر شده برای ذرات کاربیدی تقویت کننده نیز با توجه به تصویر ۳ تأیید گردید. همچنین در جدول ۲ ترکیب شیمیایی فولاد مورد استفاده ارائه گردیده است. ملاحظه می شود که ترکیب شیمیایی به خوبی با ساختار میکروسکوپی مشاهده شده در تصویر شکل ۲ تطابق دارد.

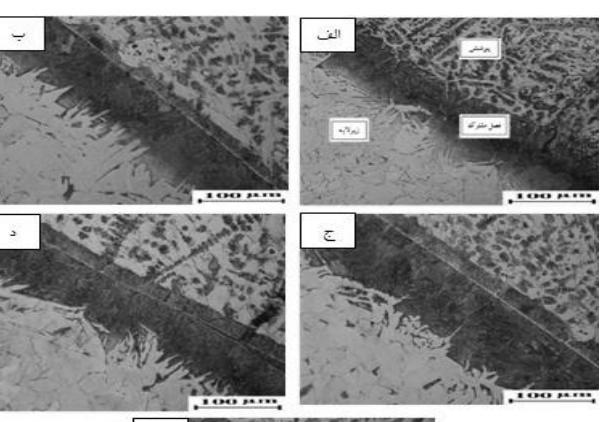
شکل ۴ سطح مقطع نمونههای پوشش داده شده در بزرگنمایی کم، الف) نمونه ۲، ب) نمونه ۳، ج) نمونه ۴، د) نمونه ۵، ه) نمونه ۶

شکل ۴ سطح مقطع نمونههای پوشش داده شده را در بزرگنمایی پایین نشان میدهد. تصاویر نشان داده شده در این شکل مشخص میکند که در تمامی نمونهها، سطح و فصل مشترک زیر لایه و پوشش خالی از ترک و حفره است. به عبارت دیگر با استفاده از این روش لایهٔ کامپوزیتی متراکم، با کیفیت و با نفوذ کامل لایهٔ پیش نشانی شده به زیر لایهٔ فولادی به دست آمده است.

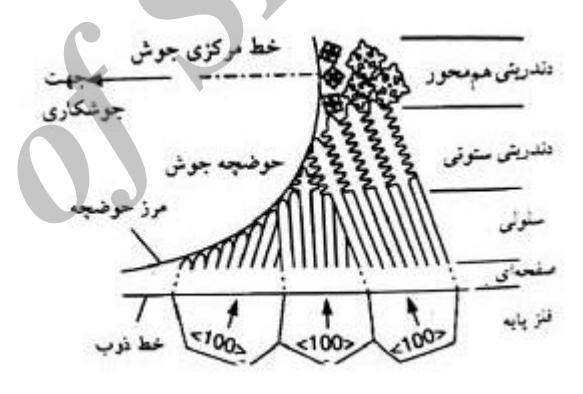
شکل ۵ تصویر نمادین از تغییرات حالت انجماد در سرتاسر منطقه ذوب [۱۲]

نتایج گزارش شده از مطالعات سایر محققین نیز همین نتیجه را در پی داشته است [۱۱]. شکل ۵ تصویر نمادین از نحوه انجماد حوضچه جوش حین انجماد را نشان می دهد. آنگونه که در این تصویر مشاهده میشود، ساختار انجمادی حوضچه جوش تابعی از نرخ سرد شدن مذاب و تفاوت دمایی بین المان مذاب تحت بررسی و مرز حوضچه میباشد [۱۲]. در نمونههای تحت بررسی در این پژوهش، حجم مذاب ایجاد شده در سطح در برابر کل فلز جامد بسیار کم است. لذا محتمل است که در رژیم انجمادی حاصل از این شرایط، سرعت سرد شدن بالای مذاب و در نتیجه آن، رشد دندریتی فاز جامد در جهت عکس انتقال حرارت انجام شود. از سوی دیگر با توجه دمای مذاب در حوضچه (بالای ۱۶۰۰ درجه سانتیگراد) ذرات کاربید سیلیسیوم قابلیت انحلال در فولاد مذاب را دارند اما فرصت کافی برای این امر وجود ندارد. لذا تنها انحلال جزئی آنها با مکانیزم ذوب ترکیبی پیپ و ساواژ [۱۲] در اینجا محتمل است. بر اساس این مکانیزم با انحلال جزئی ذرات، ترکیب مذاب در فصل مشترک ذرات و فلز تغییر کرده و از سیلیسیوم و کربن غنی خواهد شد. لذا دو رخداد مهم محتمل خواهد بود. نخست آنکه این تغییر در ترکیب موجب افزایش هم سیمایی بین ذرات و زمینه شده و اتصال ذرات با زمینه تقویت شود. و دوم آنکه آهن غنی از سیلیسیم و کربن به صورت فریت غنی از این عناصر به صورت دندریتی رشد کرده و ذرات کاربیدی را در بر بگیرد. بدین صورت پیش بینی می شود، پس از اتمام فرآیند ایجاد پوشش، ذرات کاربیدی اولیه که دارای شکل هندسی بودهاند، با مورفولوژی غیر مسطح و قرار گرفته در میان فاز فریت مشاهده گردند. همچنین شکل ۶ تصاویر میکروسکوپی از ریز ساختار پوشش در بزرگنمایی بالاتر را نشان مىدهد. بررسى اين تصاوير مشخص مىكند كه پوشش ايجاد شده ساختار دندریتی دارد. به نظر میرسد بوجود آمدن این ساختار در نتیجهٔ انجماد سريع مذاب سطحي در طي فرآيند جوشكاري قوسي تنگستن-گاز باشد. زيرا حجم مذاب ایجاد شده در برابر کل فلز جامد مرتبط با آن چندان زیاد نیست. بنابر این قدرت سرد کردن بالایی که زیر لایه از آن برخوردار است، میتواند عامل ایجاد چنین ساختار انجمادی باشد.

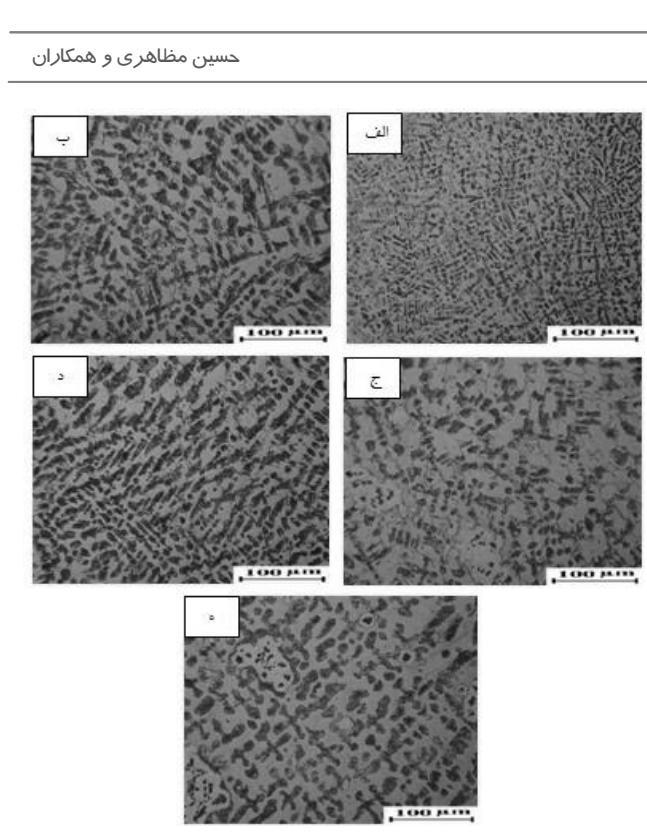
شکل ۶ ریزساختار پوشش سطحی نمونههای مختلف الف) نمونه ۲، ب) نمونه ۳، ج) نمونه ۴، د) نمونه ۵، ه) نمونه ۶

از سوی دیگر، تفاوت زیاد بین نقطهٔ ذوب آهن و فازهای تشکیل شده در اثر تجزیه کاربید سیلیسیوم میتواند دلیل دیگری در حصول ساختار دندریتی باشد، آن گونه که سایر محققین نیز به آن اشاره داشتهاند [۱۳]. بررسیهای دقیق تر نشان داد، بر اساس پیش بینی، ذرات کاربید سیلیسیوم وارد شده به لایهٔ سطحی در میان شاخههای دندریتی قرار گرفتهاند. تصویر ارائه شده در شکل ۷ حضور مقدار قابل توجه از ذرات کاربید سیلیسیوم در ساختار پوشش را به وضوح نشان میدهد. همچنین دیده میشود، این ذرات که قبل از استفاده، سطحی کاملاً مسطح داشتهاند (شکل ۳) پس از طی فرآیند و قرار گیری در لایهٔ سطحی دارای سطحی غیر یکنواخت و ناصاف شدهاند. این امر در تصویر ارائه شده در شکل ۷ به خوبی مشاهده میشود. این نکته نیز پیش بینی مربوط به مکانیزم انحلال ذرات و ذوب ترکیبی پیپ و ساواژ را به خوبی تایید مینماید.

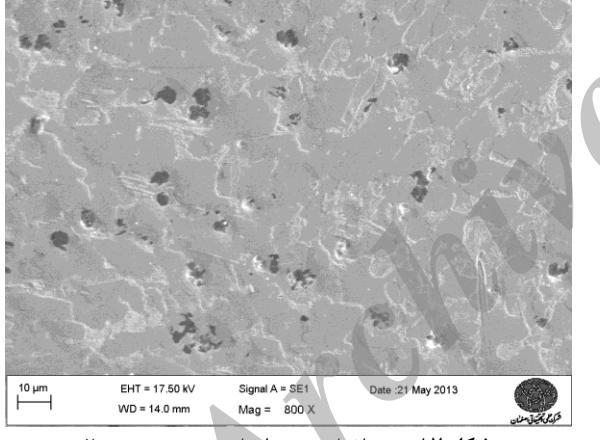
شکل ۷ از ریز ساختار پوشش ایجاد شده بر روی نمونه۲

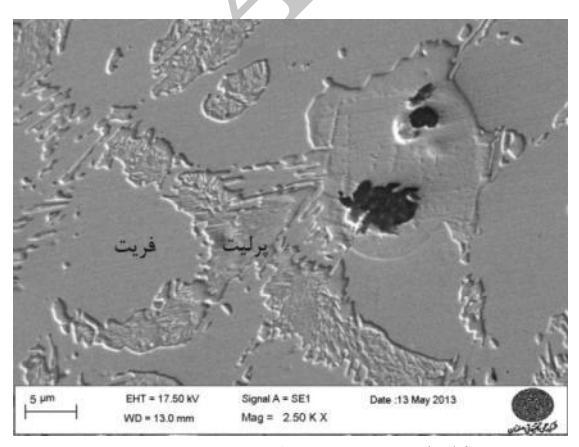
شکل ۸ ریزساختار پوشش ایجاد شده بر روی نمونه ۲

در این تصویر دانههای فریت، کولونیهای پرلیت و ذرات کاربید سیلیسیوم به خوبی قابل تشخیص هستند. دیده می شود، علیرغم مقدار کربن کم فولاد مورد استفاده، مقدار پرلیت تشکیل شده در پوشش بیش از مقدار مورد انتظار است. حضور این پدیده را می توان به انحلال بخشی از ذرات کاربید سیلیسیوم و ورود کربن به مذاب دانست. از سوی دیگر، در اطراف ذرات کاربید سیلیسیوم ناحیهای از فریت مشاهده می شود که حین اچ شیمیایی بیش از فریت زمینه خورده شده است. این به معنی فعال و ناپایدارتر بودن اتمها در این ناحیه است. این پدیده می تواند به انحلال ذرات کاربید سیلیسیوم در آهن اطراف و تشکیل فریتی حاوی سیلیسیوم و کربن بالاتر از حد حلالیت تعادلی کربن در یک شعاع مشخص در اطراف ذرات باشد. سیلیسیوم از عناصر پایدار کننده فریت است که منطقه پایداری فاز فریت را افزایش می دهد. همانگونه که دیده می شود این امر صحت پیش بینی اولیه در این خصوص را تایید مینماید. نتایج آنالیز EDS از این ناحیه که در شکل ۹ ارائه شده است، نشان میدهد که این مناطق از کربن و سیلیسیوم غنی هستند. این امر توسط سایر محققان نیز گزارش شده است[۱۴]. انحلال سريع سطحى ذرات حين فرآيند، موجب ناصافى سطح ذرات كاربيد سیلیسیوم شده و پیوندهای میکرو مکانیکی این ذرات با زمینه را تقویت نموده است. در حقیقت این پدیده نقش مهمی در ایجاد یک کامپوزیت سطحی و عدم جدایش ذرات حین فرآیند علیرغم تفاوت در چگالی این دو ماده داشته است.

همچنین در برخی از ذرات کاهش محسوس ابعادی مشاهده میشود. ناصافی سطح ذرات و کاهش ابعاد میتواند به دلیل انحلال بخشی از کاربید سیلیسیوم در آهن باشد. شکل ۸ ریز ساختار بخشی از پوشش ایجاد شده بر روی نمونهٔ ۲ را در بزرگنمایی بالاتر نشان میدهد.

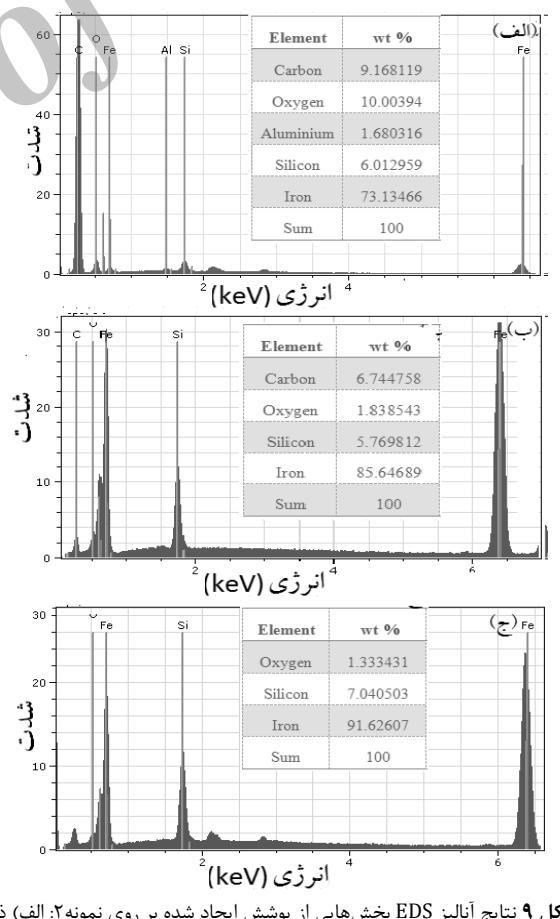
شکل ۹ نتایج آنالیز EDS بخشهایی از پوشش ایجاد شده بر روی نمونه۲: الف) ذرات کاربید، ب) فریت اطراف ذرات ج) سمانتیت اطراف ذرات

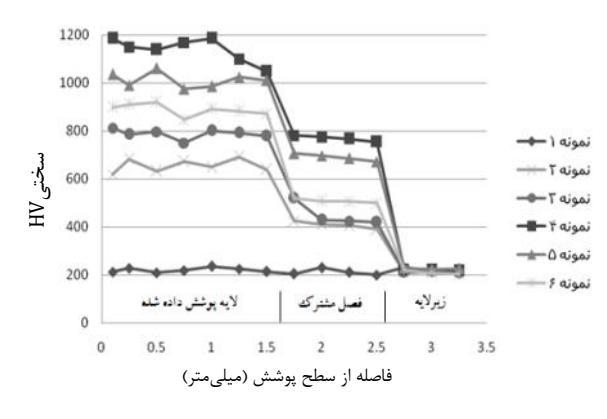
نتایج حاصل از ریز سختی پوشش های ایجاد شده در طی این پژوهش در شکل ۱۰ ارائه شده است. همان گونه که دیده می شود، پوشش های کامپوزیتی تشکیل شده بر سطح به دلیل حضور فاز تقویت کنندهٔ کاربید سیلیسیوم، ورود کربن اضافی به سطح و در نتیجهٔ افزایش میزات پرلیت و نیز دانه های ریز ایجاد شده تحت شرایط انجمادی سریع جوشکاری، از سختی بالایی (در محدوده ۲۰۰۷ – ۲۵۰) برخوردار هستند. این شرایط می تواند مقاومت بالا در برابر سایش را در پی داشته باشد [10].

شکل ۱۰ پروفیل سختی سطح مقطع عرضی نمونههای پوشش داده شده

نمودارهای مربوط به پروفیل سختی پوششها نشان می دهد، با افزایش ذرات تقویت کننده، سختی لایه های ایجاد شده در سطح و در فصل مشتر ک افزایش می یابد. همچنین در خصوص نمونه های ۲، ۵ و ۶ که دارای مقدار یکسان از ذرات تقویت کننده بوده و با شدت جریان های متفاوت جوشکاری تحت عملیات سطحی قرار گرفته اند (طبق جدول ۱)، می توان گفت کاهش حرارت ورودی منجر به کاهش رقت آهن از زیر لایه و ریزتر شدن ساختار شده است. این عوامل باعث افزایش سختی نمونهٔ ۵ نسبت به نمونهٔ ۶ و ۳ و نیز افزایش سختی نمونهٔ ۶ نسبت به نمونهٔ ۳ گردیده است. در این رابطه محققین دیگر [18] نیز نتایج مشابهی را ارائه نموده اند.

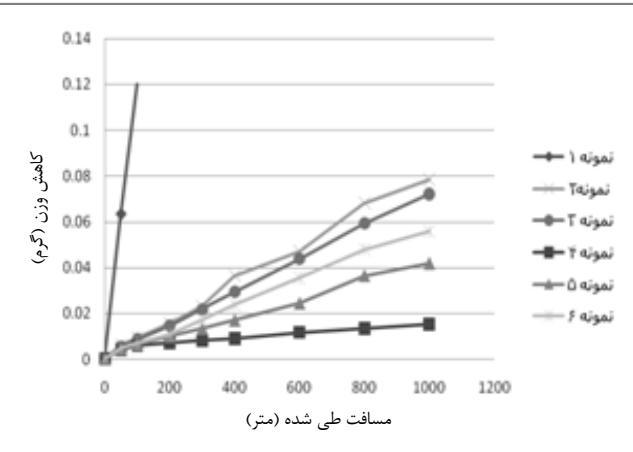
بررسی رفتار سایشی نمونههای پوشش دهی شده نتایج جالبی را به همراه داشت. شکل ۱۱ نمودار کاهش وزن بر حسب مسافت طی شده برای نمونههای آزمون سایش را نشان می دهد. مشاهده می شود که با افزایش مسافت طی شده میزان جرم از دست داده شدهٔ نمونهٔ ۱ به شکل پیوسته و بدون نشان دادن رفتار کند شونده، افزایش می یابد. این نتایج با توجه به رفتار سایشی ضعیف فولاد ASTM A106-Gr.B که توسط محققین دیگر نیز گزارش شده است [۱۷] دور از انتظار نمی باشد.

شکل ۱۱ نمودار کاهش وزن برحسب مسافت طی شده برای نمونههای قرار گرفته تحت آزمون سایش

این در حالی است که در سایر نمونهها و با افزایش سختی، میزان مقاومت در برابر سایش افزایش یافته است. آن گونه که نمودارهای کاهش وزن بر حسب مسافت سایش نشان میدهند، آنچه در میزان مقاومت به سایش نمونهها اهمیت داشته است، مقدار مطلق سختی بوده است. به گونهای که نمونههای شماره ۳، ۵ و ۶ علیرغم برخورداری از مقدار یکسان از ذرات تقویت کنندهٔ کاربیدی در پوشش، مقاومت در برابر سایش متفاوتی را از خود نشان دادهاند. اما دیده میشود با افزایش میزان ذرات سخت کاربیدی و افزایش قابل ملاحظه در سهم این ذرات از سختی کلی پوشش، میزان مقاومت به سایش به مقدار زیاد تقویت شده است.

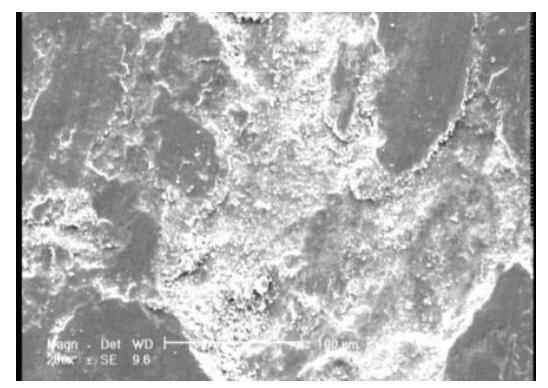
شکل ۱۲ تصویر میکروسکوپ الکترونی روبشی از سطح سایش نمونه ۱

فاصله نتایج حاصل، خصوصاً در مسافتهای بالا تأیید کنندهٔ این مطلب است که حضور مقدار قابل ملاحظهای از ذرات سخت در لایهٔ سطحی و ایجاد شرايط بهينه فرآيند مىتواند موجب افزايش متناسب سختى و مقاومت سایشی شود. شکل ۱۲ تصویر میکروسکوپ الکترونی روبشی حاصل از سطح سایش نمونهٔ شماره ۱ را پس از انجام آزمون سایش نشان میدهد. به نظر میرسد که بخشی از سطح به شکل لایهای از آن جدا شده و بخشی دیگر به صورت ورقههایی بر روی سطح تشکیل شده و در آستانهٔ جدا شدن بودهاند. این امر می تواند بر رخداد مکانیزم سایش ورقهای دلالت داشته باشد. در سایش ورقهای سطح ماده به صورت لایه لایهای تصور میشود که بر اثر فرآیند سایش در تریبوسیستم همانند جداسازی پوسته پوستهای پیاز از سطح جدا می شود. بر طبق طئوری ورقهای شدن، تغییر شکل پلاستیکی برشی، جوانهزنی ترک و اشاعه آن در عمق کوتاهی از سطح پدید آمده که نهایتاً به جدا سازی ورقهای ذرات سایش میانجامد. همچنین در بخشهایی از این سطح سایش، آثار اکسایش سطحی و ایجاد ذرات بسیار ریز اکسیدی مشاهده میشود. شکل ۱۳ تصویر میکروسکوپ الکترونی روبشی ذرات سایشی حاصل از آزمون انجام شده بر این نمونه را نشان میدهد. تصویر ارائه شده در شکل ۱۳ حضور همزمان ذرات سایشی ورقهای شکل به همراه ذرات بسیار ریز اکسیدی را نشان میدهد. وجود خردههای سایشی ریز دلالت بر سایش اكسيداسيوني دارد. اين امر تأييد كنندهٔ مكانيزمهاي سايش ورقهاي و اكسايش سطحي به شكل همزمان براي اين نمونه ميباشد.

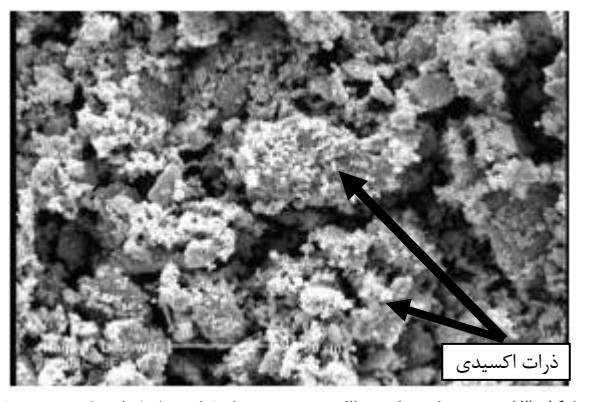
شکل ۱۳ تصویر میکروسکوپی الکترونی روبشی از ذرات حاصل از سایش نمونه ۱

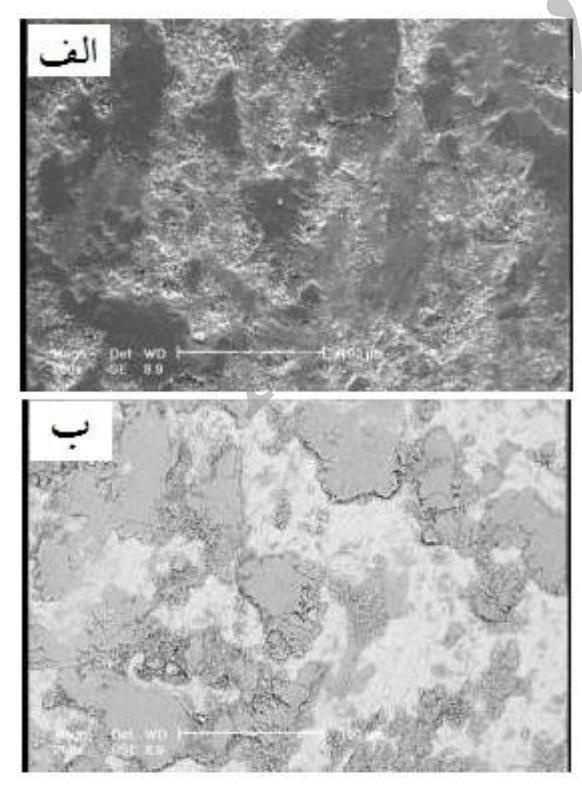
شکل ۱۴ تصویر میکروسکوپی الکترونی روبشی از سطح سایش نمونه شماره ۲، الف) تصویر بدست آمده از الکترونهای ثانویه، ب) همان تصویر با استفاده از الکترونهای پس پراکنده شده

چنین پدیدهای در تحقیقات سایر محققان [۱۸] نیز قبلاً گزارش شده است. در ادامه نتایج حاصل از آزمونهای انجام شده بر نمونههای پوشش داده شده تحلیل خواهد شد. شکل ۱۴ تصویر میکروسکوپی الکترونی روبشی از سطح سایش نمونهٔ شماره ۲ پس از انجام آزمون سایش را نشان میدهد. دقت در تصویر ۱۴ آثار خراشیدگی و کندگی بر روی سطح را به وضوح نشان نمیدهد. این امر میتواند دلیلی بر آن باشد که با ورود مقدار کم از ذرات کاربید سیلیسیوم (۴ درصد)، علیرغم افزایش در سختی سطح و وجود ذرات سخت در پوشش، سایش خراشان مکانیزم غالب سایش این نمونه نبوده است. یکی دیگر از عمومی ترین مکانیزمهای سایش، مکانیزم چسبان است که در آن ساییده شده و بر روی دیسک، فشرده شده و به آن میچسبد. مکانیزم چسبان، ندرتاً به تنهایی اتفاق میافتد، مگر در مواردی که یک سطح بسیار سخت، در برابر یک سطح با مقاومت سایشی بسیار پایین، قرار گیرد.

در این شرایط، عموماً مشخصه واضحی در تصاویر ۲ ۹۲ به تنهایی، قابل جستجو نیست و شاید، فقط آثاری از فشرده شدن و لهیدگی، بر روی سطح، قابل مشاهده باشد. در تصویر ۱۴ – ب (BST) حضور دو فاز، مشهود است که احتمال رخداد مکانیزم سایش چسبان وجود دارد. به دلیل ایجاد سطوح تمیز در حین سایش، خصوصاً در نمونههای فلزی، امکان واکنش دهی سطوح مذکور با اتمسفر و مواد در تماس، به شدت فزایش می ابد. عمومی ترین واکنشی که در شرایط مذکور رخ می دهد، اکسیداسیون است. معمولاً نمی توان به نشانه یا مشخصه تصویری خاصی برای مکانیزم سایش اکسیداسیون در تصاویر ESL، اشاره نمود اما در تصاویر BSE، رخداد مکانیزم اکسیداسیون به صورت حضور فاز سیاهرنگی در لبهها قابل مشاهده است که در صورت درست بودن احتمال مکانیزم اکسیداسیون، انجام آنالیز نیز حضور عناصر یکی از سطوح، به علاوه مقادیر قابل توجهی اکسیژن را تایید می ماید. همچنین در شکل ۱۵ تصویر به دست آمده از ذرات سایشی مربوط به همین نمونه نشان داده شده است.

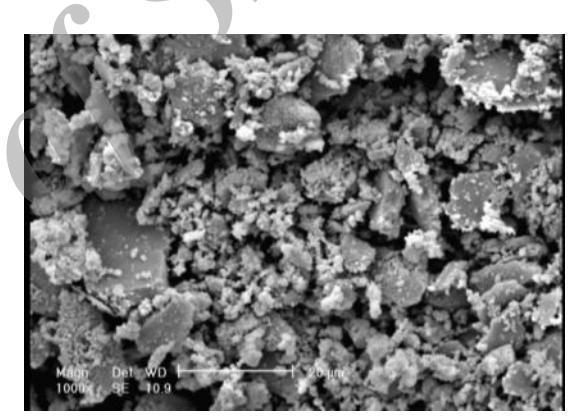
شکل ۱۵ تصویر میکروسکوپی الکترونی روبشی از ذرات حاصل از سایش نمونه ۲

بررسی این تصویر حاکی از آن است که همچنان ذرات اکسیدی و ورقههای فلزی، تشکیل دهندگان محصولات سایش هستند. برای اطمینان بیشتر ذرات ریز حاصل از سایش با استفاده از سیستم EDS میکروسکوپ الکترونی روبشی آنالیز گردیده و نتیجهٔ آن در شکل ۱۶ ارائه شده است.

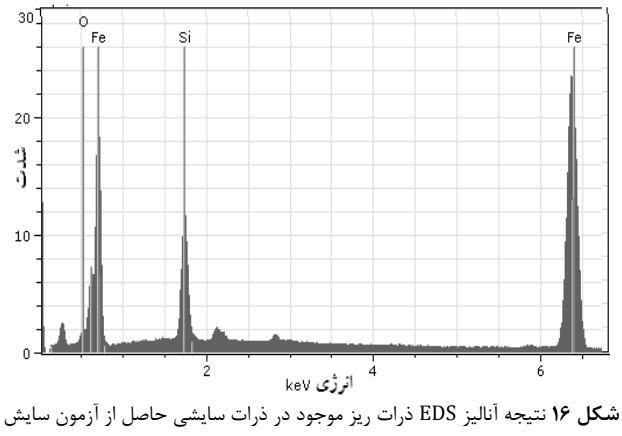
می ۲۰ میباد اندیز دادند درت ریز موجود در درت سایسی عاصل از ارسون بر نمونه شماره ۲

نتيجهٔ آناليز عنصری این ذرات سایشی نشان میدهد آنها از ترکیب

اکسیژن و آهن تشکیل شدهاند. که خود تأیید کنندهٔ رخداد همزمان مکانیزمهای سایش چسبان و اکسایش سطحی میباشد. در این رابطه، بررسیهای ریز ساختاری این نمونهها و کیفیت سطحی حاصل برای ذرات کاربید سیلیسیوم در حین فرآیند، که قبلاً به آن پرداخته شد، تأیید مینماید که ذرات کاربیدی به شکل قابل ملاحظهای با زمینه در پیوند بودهاند. این امر به گونهای بوده است که خروج آنها از سطح سخت و تأثیر گذاری مؤثر بر مکانیزم سایش رخ نداده است.

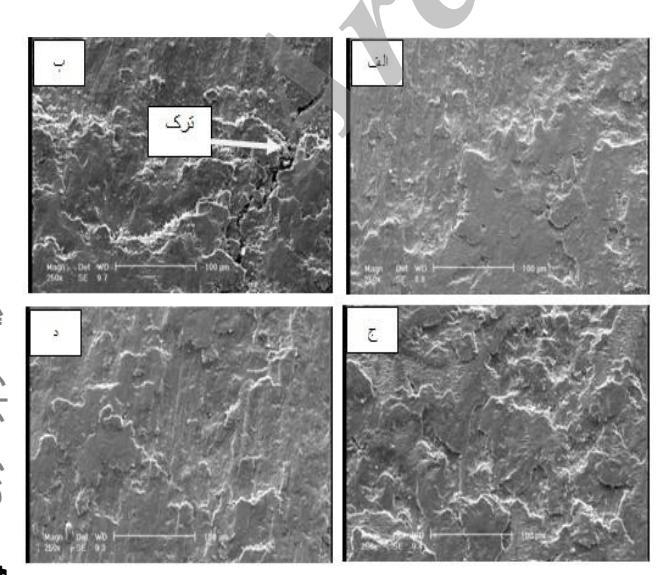
شکل ۱۷ تصاویر میکروسکوپی الکترونی روبشی از سطح سایش نمونه ها الف) نمونه ۳. ب) نمونه ۴، ج) نمونه ۵، د) نمونه ۶

در ادامه سطوح سایش مربوط به سایر نمونهها بررسی گردید. شکل ۱۷ تصاویر میکروسکوپی الکترونی حاصل از سطح سایش نمونههای گروه ۳، ۴، ۵ و ۶ را نشان میدهد.

تصاویر "ب" و "ج" به نمونه های با سختی بالا مربوط است. آن گونه که در این تصاویر قابل مشاهده است، در سطح سایش آثار کنده شدن لایههای سطحی توام با ترک خوردگی در سطح وجود دارد. سطحی که در معرض سایش چسبان قرار گرفته است دارای سطحی با ظاهر لایهای و دارای حفره است. تغییر رنگ سطح از دیگر نشانههای وقوع این نوع سایش است. با توجه به مسیر سایش دیده می شود که در سطح سایش، مناطقی ایجاد شده که تغییر شکل پلاستیکی در آن رخ داده و در نتیجه این تغییر شکل پلاستیکی، ایجاد اتصالات موضعی در نواحی تماس و از هم گسیختگی این اتصالات در ادامه لغزش است. از این رو می توان نتیجه گرفت مکانیزم غالب در سایش، مکانیزم سایش چسبان بوده و احتمالاً سایش ورقهای و خراشان نیز رخ داده است. البته وجود اين ريز تركها ميتواند نتيجهٔ كار سختي سطحي نيز باشد. این ترکها در صورتی که در مراحل اولیه سایش مشاهده شوند، میتوانند در مراحل بعدی با کاهش شدید جرم همراه شوند. مشاهده ترکها پس از طی مسافت ۱۰۰۰ متر البته مىتواند نشان دهندهٔ مقاومت بالاى پوشش باشد. زیرا تنها به این دلیل است که پس از تحمل مسافت بالای سایشی، این پدیده (ایجاد ترکهای ناشی از کارسختی) در مراحل اولیه خود قرار دارد.

از سوی دیگر دقت در تصاویر "الف" و "د" شکل ۱۷ نشان می دهد، در سطح سایش علاوه بر وجود آثار رخداد مکانیزمهای سایش چسبان و اکسایش سطحی، شیارهای ناشی از خراش سطحی نیز وجود دارد. اما میزان این خراشها چندان زیاد نیست. لذا به نظر می رسد مکانیزم غالب سایش در تمامی نمونهها چسبان بوده و اکسایش سطحی و سایش ورقهای نیز رخ داده
