بررسی رفتار خستگی آلیاژ تیتانیوم Ti-6Al-4V مورد استفاده در ساخت ایمپلنتهای پزشکی

Fatigue Behavior of Biomedical Titanium Ti-6Al-4V Alloy

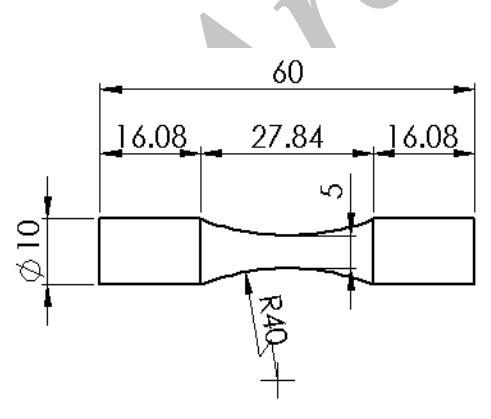
شکل 1. شکل و ابعاد نمونههای آزمون (میلیمتر)

نمونههای مورد استفاده در آزمون از میلگردهای تیتانیومی تولید شده توسط شرکت ایتالیایی Lotolos با قطر نامی ۱۰ میلیمتر تهیه شده و توسط دستگاه تراش CNC مطابق با استاندارد ASTM E466 آماده سازی شدند (شکل ۱). به منظور حداقل نمودن تنشهای پسماند احتمالی حین فرآیند تراشکاری، در کل فرآیند دقت در کنترل میزان براده برداری، توام با خنک کردن نمونهها به عمل آمد. ترکیب شیمیایی و SID.ir

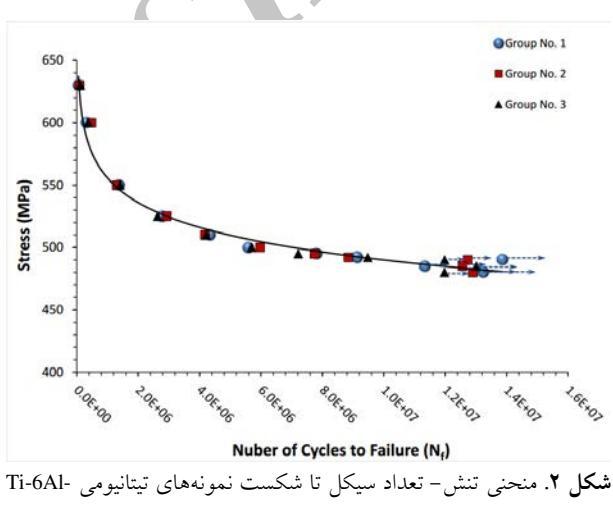
4V در هوا (دماي اتاق)

در شکل (۲)، منحنی S-N (تنش – تعداد سیکل تا شکست) مربوط به نمونههای آلیاژ Ti-6Al-4V مورد آزمون نشان داده شده است. همانگونه که مشاهده می شود حد خستگی آلیاژ مذکور در دمای اتاق برابر با ۴۹۰ مگاپاسکال و عمر خستگی آن برابر با ۱/۲×۱/۲ چرخه می باشد.

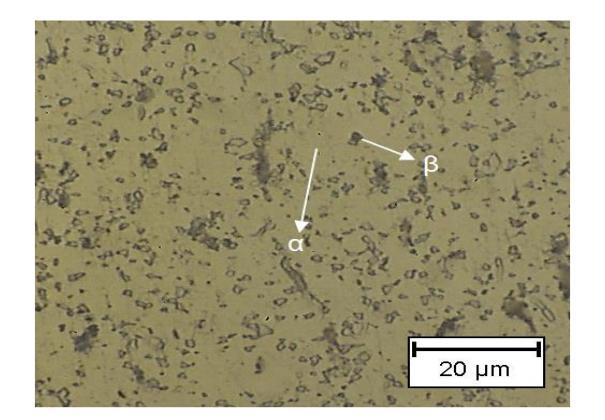
شکل ۳. تصویر میکروسکوپ نوری از سطح نمونه قبل از انجام آزمون با استفاده از محلول حکاکی کرول (۱۵ ثانیه)

شکل (۳) تصویر میکروسکوپ نوری از سطح نمونه تیتانیومی، پیش از انجام آزمون خستگی را نشان میدهد که طبق بررسی های انجام شده توسط میکروسکوپ الکترونی روبشی و آزمون تعیین ترکیب شیمیایی در ادامه مطالعات، مشاهده گردید که ریز ساختار از فاز های α و β تشکیل شده است.

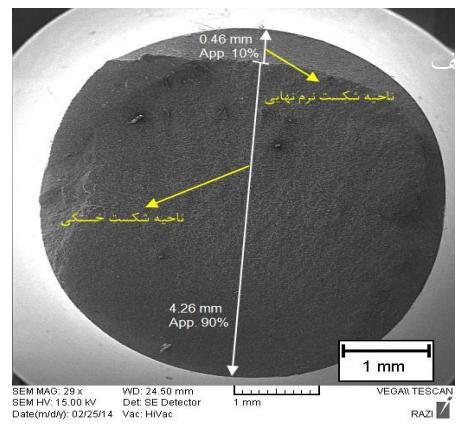
شکل ۵ نمای کلی از سطح شکست نمونه Ti-6Al-4V *www.SID.ir*

شکل (۵) نمای کلی از سطح شکست در نمونه ای را نشان میدهد که شکست خستگی در آن پس از تحمل ۹۰۲×۹ چرخه اتفاق افتاده است. همانگونه که در این شکل مشخص است، حدود ۹۰ درصد از شکست ناشی از پدیده خستگی و حدود ۱۰ درصد باقیمانده، ناشی از شکست نرم در مرحله نهایی میباشد.

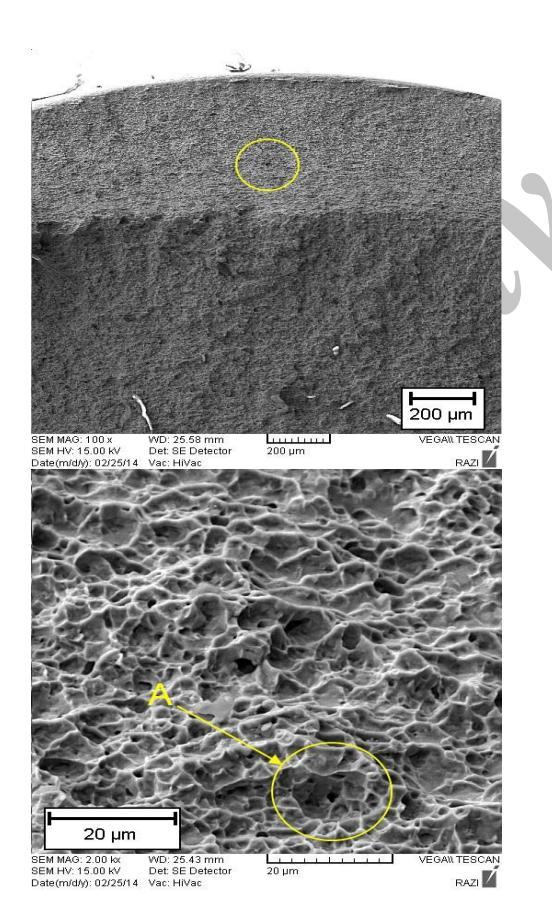
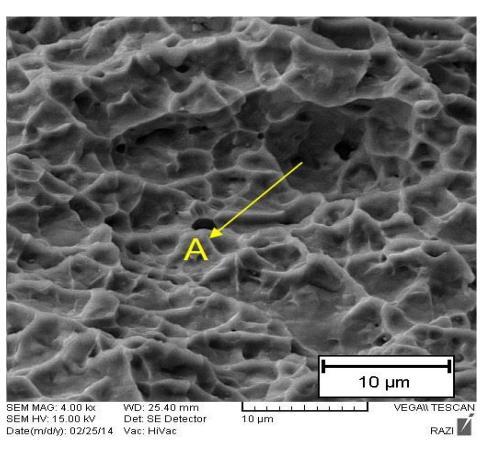
شکل ۶. تصاویر SEM از سطح شکست نمونه Ti-6Al-4V؛ (الف) بزرگنمایی ۱۰۰، (ب) بزرگنمایی ۲۰۰۰، (ج) بزرگنمایی ۴۰۰۰

جدول ۵. نتایج آنالیز ترکیب شیمیایی از سطح نمونه در نقطه A از شکل ۶- (ج)

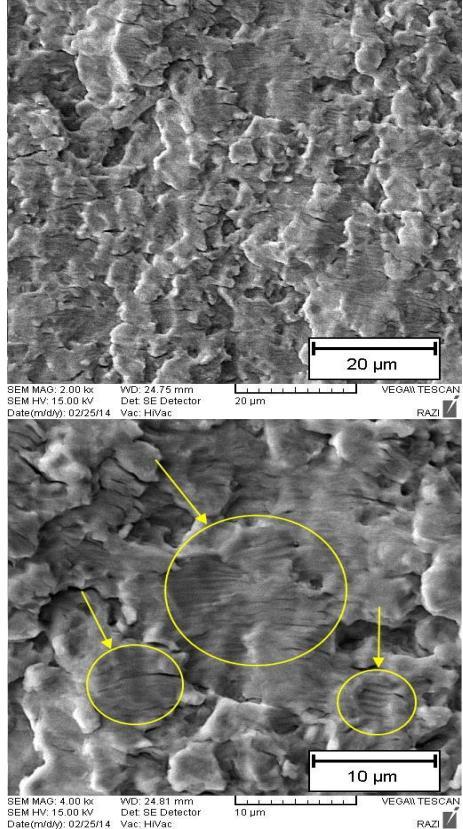
شکل ۷. تصاویر SEM از سطح شکست نمونه در ناحیه خستگی و خطوط مواج مربوطه؛ (الف) بزرگنمایی ۲۰۰۰، (ب) بزرگنمایی ۴۰۰۰

شکل (۷)، تصویر SEM از ناحیه شکست خستگی (شکل ۵) را نشان می دهد. همانگونه که مشاهده می شود، خطوط مواج (Striation Features) ناشی از سیکل های تنش اعمالی در حین بارگذاری خستگی در این ناحیه قابل مشاهده هستند.

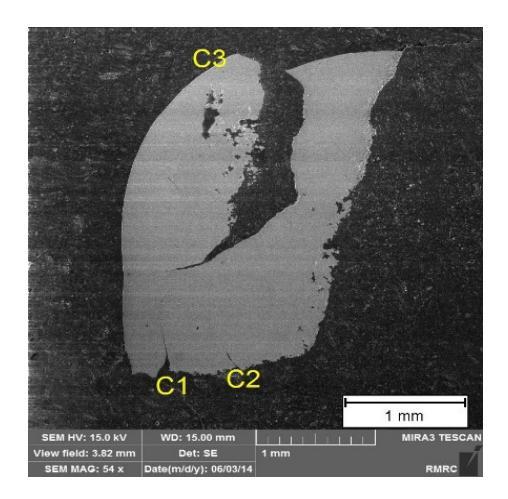
شکل ۸ تصویر FESEM از سطح شکست نمونه پس از آزمون خستگی

شکل (۸)، تصویر SEM سطح شکست را پس از انجام فرآیندهای پولیش و حکاکی، نشان میدهد. همانگونه که مشاهده می شود، در سطح شکست دو ترک جانبی (C1 و C2) و یک ترک داخلی (C3)، قابل مشاهده می باشند.

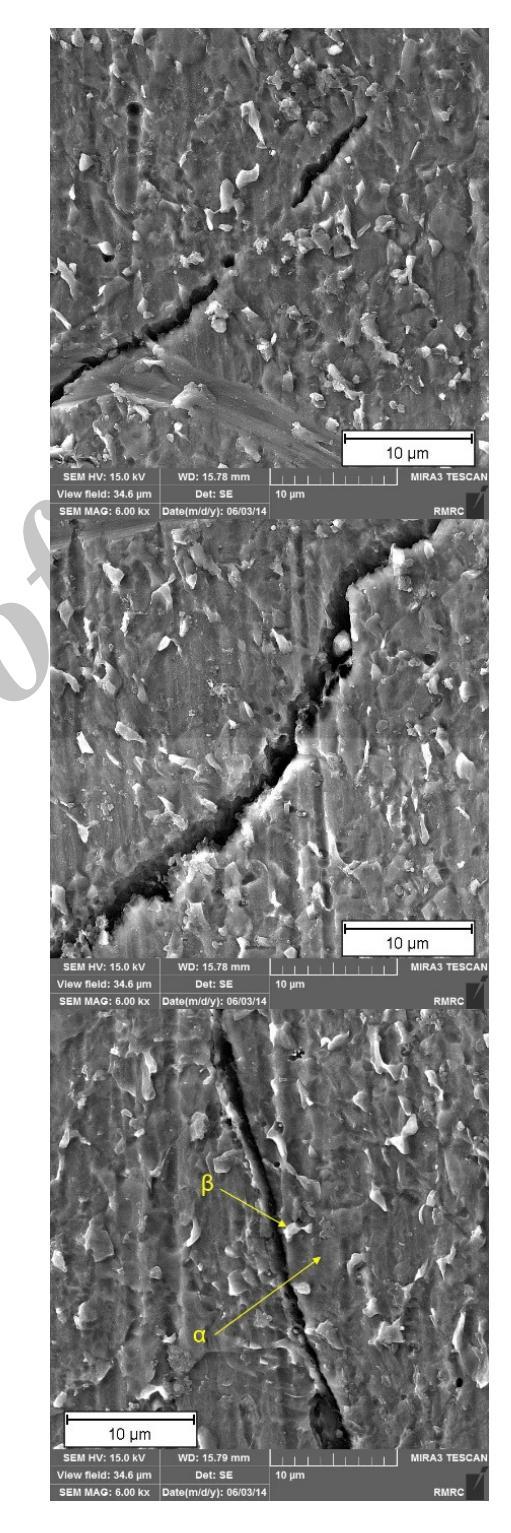
شکل ۹. تصاویر FESEM از نحوه جوانه زنی و اشاعه ترک Cl ؛ (الف) انتهای ترک، (ب) میانه مسیر ترک، (ج) ابتدای مسیر اشاعه ترک از محل فرورفتگی ایجاد شده در سطح، (محلول حکاکی کرول)، بزرگنمایی ۶۰۰۰

در شکل (۹) تصاویر مربوط به ترک C1 در بزرگنمایی بالاتر نشان داده شده است. همانگونه که مشاهده میشود، جوانه زنی ترک از سطح نمونه آغاز و رشد آن به سمت مرکز ادامه یافته است. اساساً جوانه زنی ترکهای سطحی در محل وجود عيوب سطحي (ناهمواريهاي سطح، منابع تنش سطحي، تغییر در تنش باقیمانده سطحی، تغییر استحکام خستگی سطح) صورت می گیرد [۳] حال آنکه با در نظر گرفتن این موضوع که سطح نمونههای تحت آزمون کاملاً تحت فرآیند پولیش قرار گرفتهاند، لذا وجود ناهمواری در سطح نمی تواند عامل جوانه زنی ترک باشد. از سوی دیگر، پیش از آزمون هیچگونه عملیات حرارتی مشخصی نیز بر روی نمونهها انجام نشده و نمونهها به صورت تابکاری شده تحت آزمون قرار گرفتهاند، ازاینرو جوانه زنی ترک خستگی ناشی از تنش سطحی نیز غیر محتمل است. علاوه بر این، از آنجا که در فرآیند ماشینکاری نمونهها نهایت دقت در میزان براده برداری و خنک کردن انجام شده است، وجود تنش پسماند در سطح نیز نمی تواند به عنوان عامل جوانه زنی ترک محسوب گردد. بنابراین از آنجا که محل جوانه زنی و مسیر رشد ترک، کاملاً در فاز زمینه (فاز α) واقع شده و هنگام مواجهه با فاز β انحراف در مسیر ترک ایجاد

گردیده است، می توان جوانه زنی و نحوه رشد و اشاعه ترک خستگی در این آلیاژ را به میزان استحکام فازهای موجود نسبت داد. به بیان دیگر ترک در مواجهه با فاز دارای استحکام بیشتر تغییر مسیر داده و در فاز زمینه به پیشروی ادامه می دهد.

آنالیز ترکیب شیمیایی در اطراف ترک و در دو فاز α و β از شکل ۹– (ج) در جدول (۶) ارائه شده است. همانگونه که پیشتر نیز اشاره شد، از نظر میزان عناصر تشکیل دهنده، فاز زمینه α نسبت به فاز β دارای مقادیر آلومینیوم بالاتر بوده و میزان وانادیوم موجود در آن نیز به میزان نسبتاً قابل توجهی پایینتر می باشد. از این رو می توان میزان استحکام بالاتر فاز β را به حضور عنصر وانادیوم در آن مرتبط دانست.

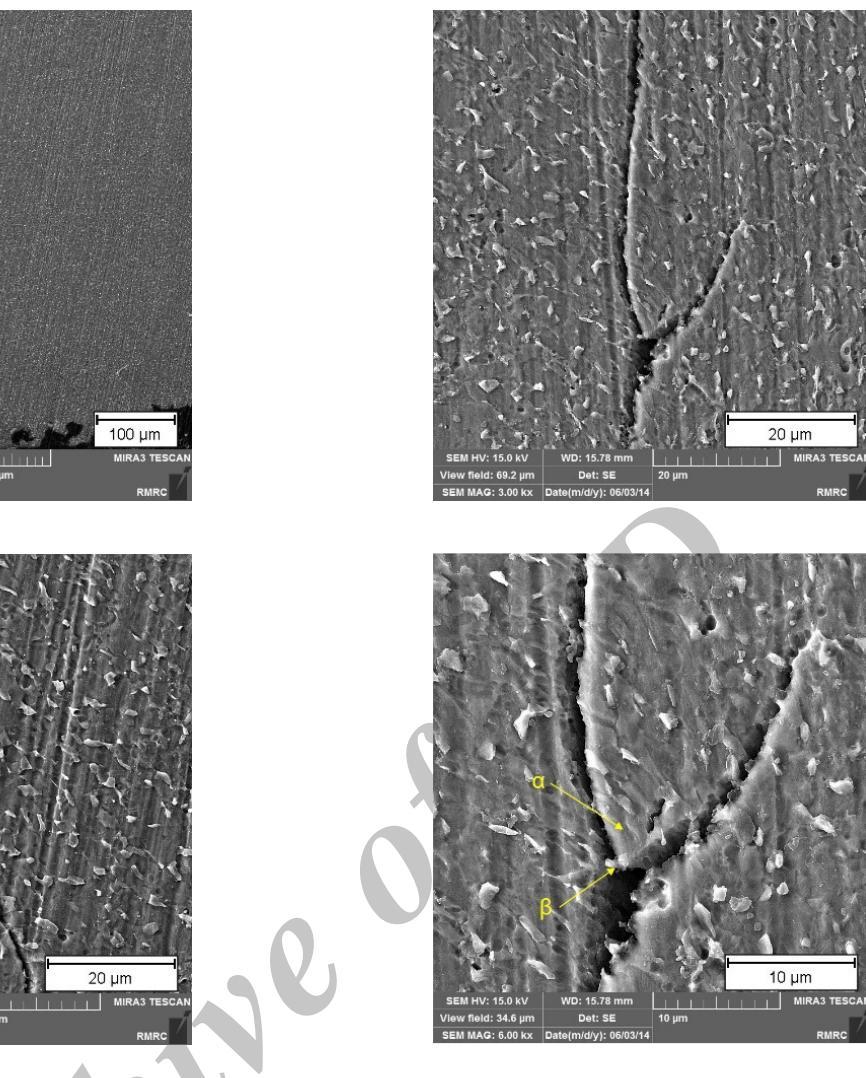
شکل ۱۰. رفتار ترک خستگی در مواجهه با فاز دوم؛ (الف) بزرگنمایی . ۳۰۰۰، (ب) بزرگنمایی ۶۰۰۰

مطالعات دقیقتر بر روی نحوه اشاعه ترک نشان دهنده این موضوع هستند که در برخی موارد، در مسیر ترک انشعاب واقع شده است. شکل (۱۰) نشان دهنده یک نمونه از این نوع رفتار اشاعه ترک میباشد. همانگونه که در این شکل مشاهده میشود، ترک C1 در مسیر اشاعه خود در فاز زمینه α به محض مواجهه با فاز دوم (فاز β)، یا از مسیر منحرف شده و یا دچار انشعاب میگردد.

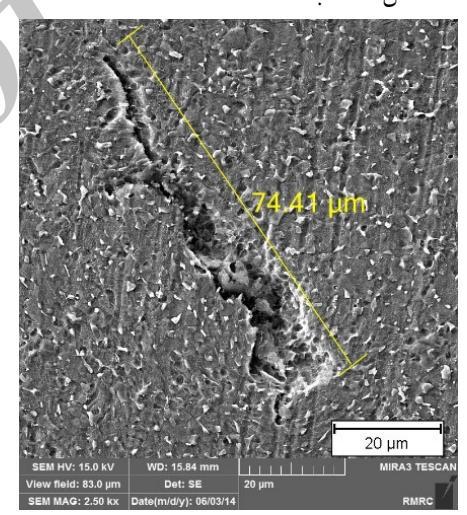
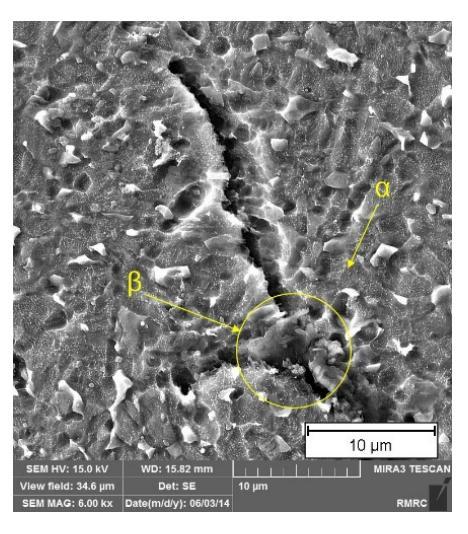
شکل ۱۲. تصویر SEM از نحوه جوانه زنی و اشاعه ترک 23. (الف) بزرگنمایی ۲۵۰۰ ، (ب) بزرگنمایی ۶۰۰۰

در شکل (۱۲)، ترک C3 مورد بررسی قرار گرفته است. همانگونه که در این شکل کاملاً مشخص است، ترک C3 یک ترک داخلی (Internal Crack) میباشد. بدین معنی که جوانه زنی ترک از داخل نمونه (و نه از سطح) آغاز شده و اشاعه آن در داخل نمونه به صورت محدودی ادامه یافته است. این ترک همانند ترک C1 در مسیر اشاعه خود، بروز یک انشعاب در مواجهه با فاز دوم را تجربه مینماید. با توجه به مطالعات صورت گرفته مشاهده گردید که ترکهای داخلی در برخی از آلیاژها (نظیر فولادها)، معمولاً در چرخههای بسیار بالا از خستگی (بیش از ^۷۰۱ چرخه) ایجاد میشوند [۱۳]، حال آنکه در نمونههای آلیاژ V4-Ti-6AI مورد مطالعه، ایجاد چنین ترکهایی در سطح شکست نمونهای که تعداد ^۹۰۲×۱۰۹ چرخه تنشی را تحمل نموده است، مشاهده شده و دلیل ایجاد آنها را نسبت داد (شکل ۲۱–ب).
