نشریه علمی پژوهشی مواد پیشرفته و پوششهای نوین – ۲۵ (۱۳۹۷) ۱۸۲۰ –۱۸۲۵

تلفیق عملیات روکش کاری جوشی و کربوراسیون به منظور بازسازی قطعات صنعتی از فولاد DIN-25CrMo4

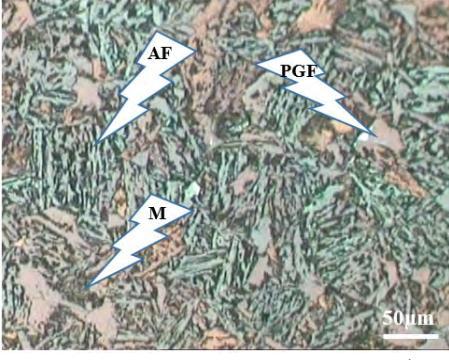
در شکل۱ ریزساختار نوری زیرلایه دریافتی نشان داد شده است. نظر به وجود عناصری آلیاژی پایدار کننده فاز فریت مانند کروم و مولیبدن در ترکیب شیمیایی زیرلایه، ریزساختار آن از یک زمینه فریتی با مورفولوژی مختلف چندوجهی (PGF) و سوزنی (AF) با رنگهای آبی روشن و کرم همراه با جزایر پراکنده از مارتنزیت (M) که به صورت مناطق تیره تشکیل شود.

شکل 1: تصویر میکروسکوپ نوری از ریزساختار فلز پایه

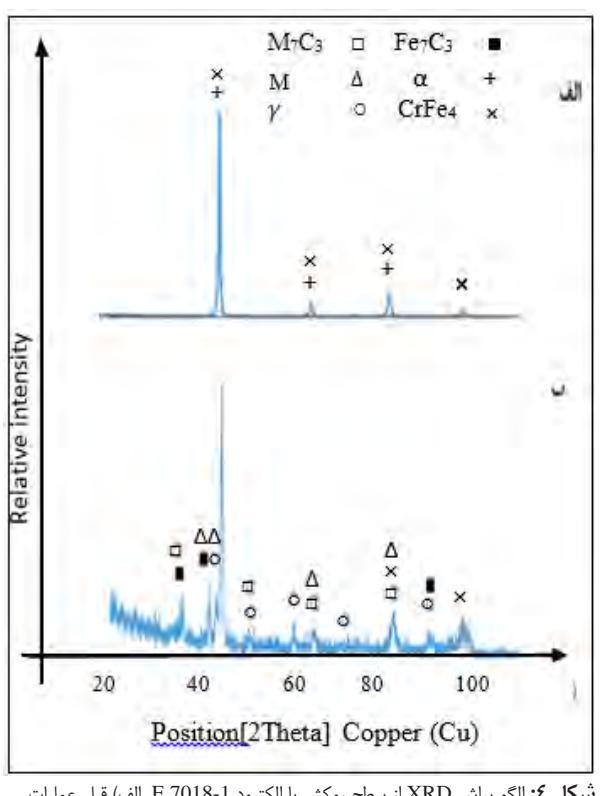
با توجه به نتایج آزمون تفرق اشعه ایکس از روکش نمونه ها در شکل(۴) و بررسیهای انجام شده بر اساس میزان شدت و زاویه ییک های شناسایی شده مشخص گردید. با پایین بودن مقدار کربن (۰/۱ % wt) و عنصر آلیاژی کروم در فلز جوش نمونه روکش شده هیچ گونه ترکیبات کاربیدی در ریز ساختار این نمونه شکل نگرفته است و فاز ایجاد شده در ساختار روکش شامل یک زمینه فریتی همراه با ترکیبات بین فلزی از آهن و کروم به صورت CrFe می باشد. عملیات کربن دهی موجب نفوذ کربن و همچنین با توجه به شرایط عملیات شامل (دمای عملیات و سرعت سرد شدن بالا) منجر به شکل گیری فازهای مارتنزیتی و آستنیت باقیمانده همراه با ترکیبات کاربیدی سختی از آهن و کربن در ریزساختار نمونه کربن دهی شده گردید. کارت ارائه شده توسط پایگاه داده JCPS به شماره ۰۲۹۸-۰۰-۲۳۳، ۰۰-۱۲۹۲-۱۲۹۲، در انطباق با نتایج XRD می باشد.

شكل ع: الكو پراش XRD از سطح روكش با الكترود 1-E 7018 الف) قبل عمليات کربن دهی ب) بعد از عملیات کربن دهی.

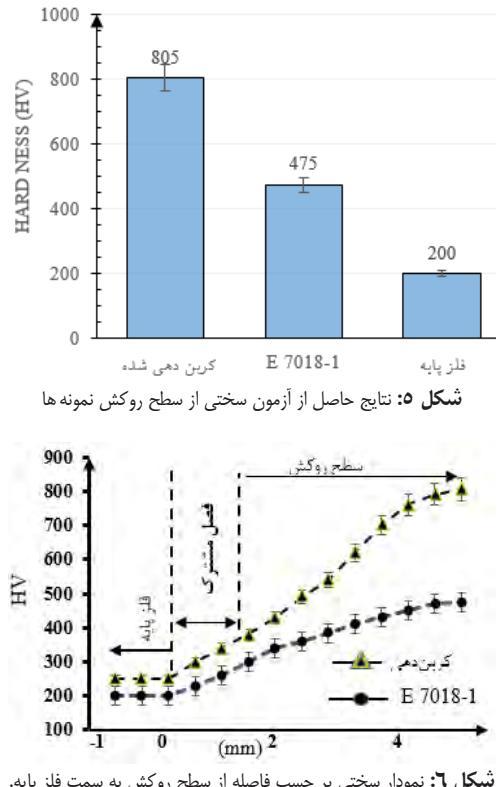
نتایج آزمون ریزسختی از زیرلایه و سطح روکش نمونهها در شکل۵ و توزیع سختی از سطح روکش به سمت زیرلایه در شکل۶ ارائه شده است. همانگونه که از شکل ها برداشت می شود، انجام عملیات روکشجوشی و کربندهی موجب افزایش ۳۰۰%~ سختی سطح روکش نسبت به سختی فلزیایه شده است. به طوریکه بیشترین میران سختی برابر با ۲HV ±۸۰۵ برای نمونه کربن دهی شده ثبت گردید که

شکل ٦: نمودار سختی بر حسب فاصله از سطح روکش به سمت فلز پایه.

به میزان چشمگیری از سختی زیرلایه (HV ۵±۵ HV) بیشتر می باشد. افزایش سختی ایجاد شده در اثر عملیات کربن دهی نسبت به نمونه روکش دهی شده را می توان به تشکیل فازهای بین فلزی و مارتنزیت پر کربن نسبت داد. افزایش سختی با حرکت به نواحی فوقانی روکش، ناشی از کاهش میزان مشارکت فلز پایه (رقّت) در این نواحی از نمونه روکش شده و افزایش میزان نفوذ کربن در قسمت سطحی روکش نمونه کربندهی شده میباشد.

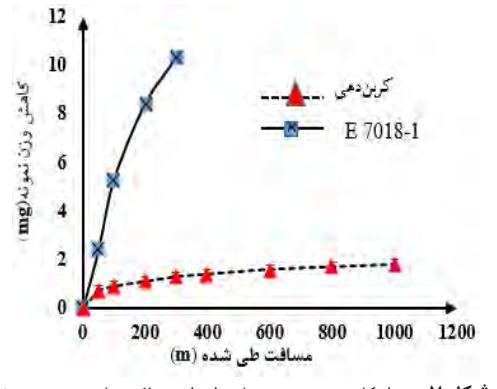
روند تغییرات وزن نمونهها حین ازمون سایش در شکل۷ ارائه شده است. با توجه به نتايج حاصله مي توان متوجه تاثير مطلوب عمليات کربندهی در بهبود رفتار سایشی روکش جوشی ایجاد شده (کاهش چشمگیر وزن از دست داده شده) شد. بطوری که روکش ایجاد شده با الكترود E 7018-1، تنها بعد از طي مسافت ٣٠٠ متر با كاهش وزن بسیار زیادی (حدود ۱۰/۳ mg) مواجه گردید. حال آنکه کاهش وزن نمونه کربن دهی شده بعد از طی مسافت ۱۰۰۰ متر کمتر از mg² بود. از نکات قابل توجه در این نمودار می توان به کاهش شیب کاهش وزن نمونهی کربن دهی شده، با انجام سایش اشاره نمود. علت این را می توان ناشی از استحاله آستنیت به مارتنزیت و تغییر شکل پلاستیک ایجاد شده در سطوح سایش دانست. بعبارت دیگر تغییر فرم ایجاد شده حین مراحل ابتدایی سایش موجب کارسختی و در نتیجه افزایش سختی سطحی می گردد. انجام استحاله آستنیت به مارتنزیت و وقوع

شکل ۷: نمودار کاهش وزن نمونه ها بعداز طی مسافت سایشی m

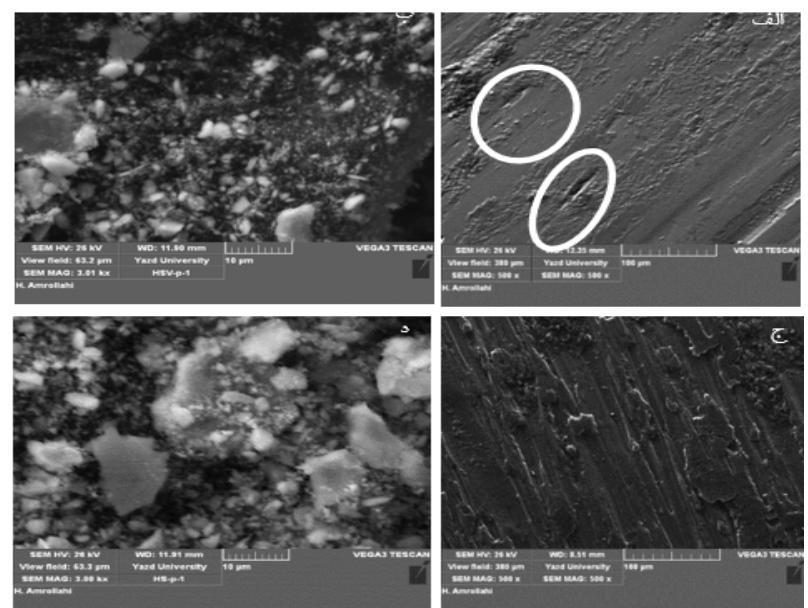
جهت بررسی بهتر و تشخیص ساز و کار غالب سایش در هر نمونه، مسیر سایش و ذرات سائیده شده با استفاده از میکروسکوپ الکترونی روبشی مورد بررسی قرار گرفت. (شکل۹-الف). تصویر SEM از سطح خیش خورده روکش نمونه کربندهی شده با پهنای کم را نشان

وجود شیارهای پهنتر و عمیقتر در سطح نمونه روکش کاری شده با الکترود I-8015 ع در مقایسه با نمونه کربن دهی شده (شکل۹-ج) مبین یک حالت شخم زدگی در سطح حین سایش میباشد که از دلایل اصلی آن میتوان به پایین بودن میزان سختی روکش اشاره کرد. جدا شدن ورقهای ذرات ساییده شده و همچنین لایههای ورقهای شکل باقیمانده در سطح سایش دلالت بر مکانیزم ورقهای سایش در این نمونه دارد.

شكل 4: تصوير ميكروسكوب الكترونى روبشى از سطوح سائيده شده و ذرات حاصل از سايش نمونه كربن دهى شده (الف و ب) و نمونه 1-E7018 (چ و د).

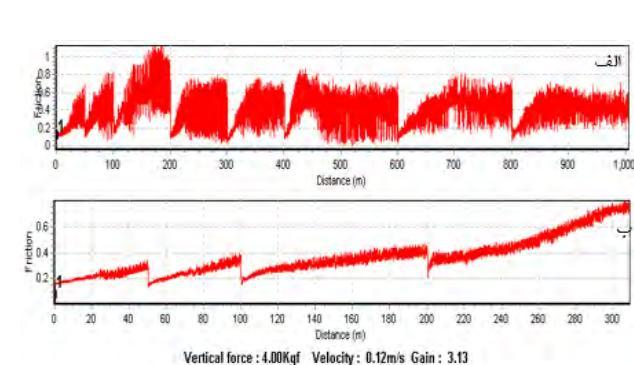
از عوامل موثر در ضریب اصطکاک میتوان به سطح تماس واقعی بین پین و سطح روکش اشاره نمود. افزایش سختی در سطح روکش نمونه کربندهی شده موجب ایجاد کمترین میزان ضریب اصطکاک (میانگین ۲۰/۴~) در این نمونه شده است (شکل۸–الف). در مقابل سختی کمتر در نمونه روکش کاری شده با 1-2018 منجر به نفوذ بیشتر پین در سطح روکش و تماس بیشتر پین با روکش مذکور و در نتیجه ایجاد ضریب اصطکاک بیشتر (میانگین ۲/۸~) میشود (شکل۸–ب).

شکل ۸: تغییرات ضریب اصطکاک بین پین و سطح روکش نمونههای الف) نمونه کربندهی شده ب) نمونه روکشی با 1-E 7018
