ساخت کامیوزیت سطحی $AZ91/Mg_{x}Cu_{v}$ ، با استفادہ از فرایند اصطکاکی اغتشاشی و بررسی رفتار سایشی آن پس از عملیات حرارتی T6

Formation of surface metal matrix composite AZ91/Mg_xCu_v and its wear behavior after T6 heat treatment

F. Farghdani, F.A. Karimzadeh and M.H. enayati

Department of materials engineering, Isfahan university of technology (Received 13 April 2015, accepted 16 August 2016)

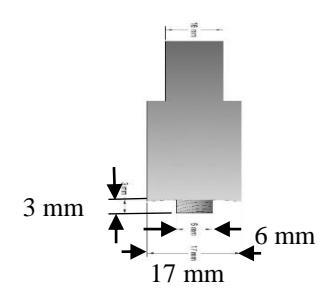
شکل ۱. ابزار مورد استفاده برای فرایند اصطکاکی اغتشاشی در این پژوهش.

به منظور ایجاد کامپوزیت سطحی AZ91/Mg_xCu_y بودر مس با اندازه ذرات حدود ۲۰ میکرومتر استفاده شد. روی سطح ورق های آلیاژ AZ91C که مستطیل شکل و روی سطح ورق های آلیاژ AZ91C که مستطیل شکل و با ابعاد ۱۱×۹ سانتیمتر میباشند، شیارهایی به فاصلهی ۳ سانتی متر از هم و با عمق و عرض به ترتیب، ۲ و ۳ میلیمتر و با طول ۷ سانتیمتر، ایجاد شده است. نمونهها میلیمتر و با طول ۷ سانتیمتر، ایجاد شده است. نمونه ها به منظور چربیزدایی دراستون غوطه ورشده و بلافاصله تحت فرآیند اصطکاکی اغتشاشی قرار گرفتند. ابزار مورد استفاده دراین فرآیند که عامل اصلی ایجاد اغتشاش درنمونه است از دو قسمت شانه و پین تشکیل شده و ازجنس فولاد سخت شدهی H13 میباشد. قطر شانه و پین دراین ابزار به ترتیب ۱۷ و۶ میلیمتر به صورت استوانهای و رزوهدار با جهت پیچش ساعت گرد میباشد.

مشخصات هندسی ابزار مورد استفاده در شکل ۱ نشان داده شده است.

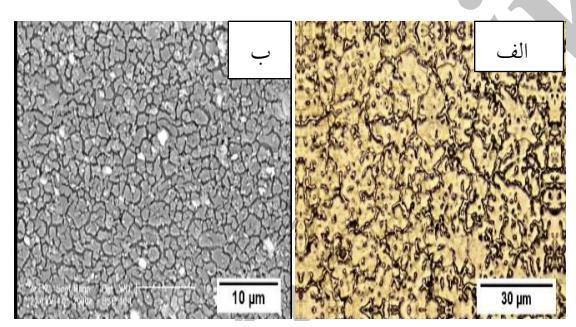
شکل۲. تصویر میکروسکوپ نوری از الف) ریزساختار فلز پایه AZ91/Cu، ب) ناحیهی اغتشاش در کامپوزیت AZ91/Cu بعد از شش یاس اعمال فرایند اصطکاکی اغتشاشی.

به منظور بررسی اثر فرایند اصطکاکی اغتشاشی و کامپوزیتسازی بر ریزساختار منطقهی اغتشاش از تصاویر به دست آمده از میکروسکوپ نوری استفاده شد. اندازه دانه های غیرهمگن و تا حدودی هم محور فلز پایه مطابق شکل ۲-الف حدود ۳۰ میکرومتر میباشد. بعد از کامپوزیتسازی و استفاده از پارامترهای بهینه، اندازهی دانه ها به حدود ۴ میکرومتر کاهش یافت (شکل ۲-ب).

همان طور که در این تصاویر مشاهده میشود رسوبات یوتکتیک و ناپیوستهی فاز β به صورت درشت و کشیده در مرزدانهها تشکیل شدهاند. آنالیز نقطهای (EDS) روی این رسوبات نیز حضور فاز β را ثابت میکند. (شکل۳).

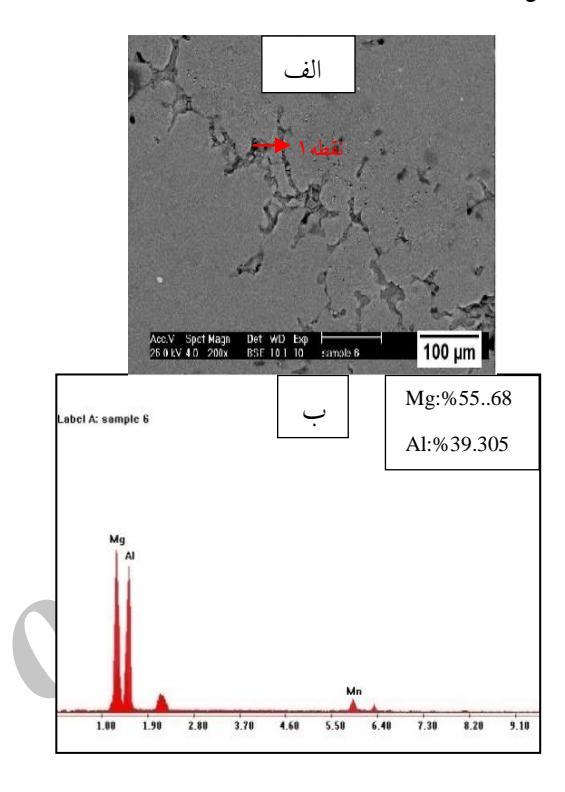
شکل۳. تصاویر میکروسکوپ الکترونی روبشی رسوبات قاز β در نمونه فلز پایه AZ91 و ب) نتایج مربوط به آنالیز EDS نقطه ۱.

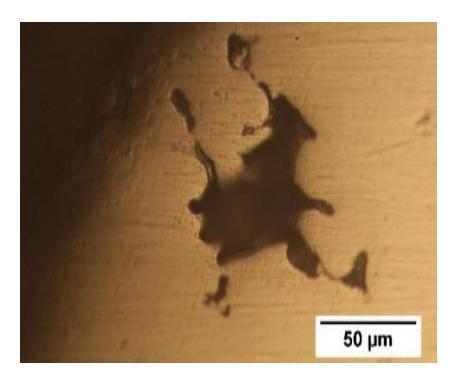
شکل۴. تصویر میکروسکوپ نوری از حفرات میکرونی ساختار فلز پایه.

علاوه بر این حضور حفرات کلوخهای و میکرونی به عنوان عیوب ساختار ریختگی آلیاژ AZ91C در شکل ۴ نشان داده شده است.

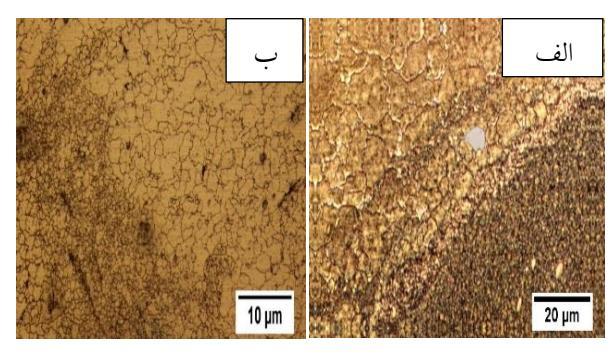
شکل۵. تصویر میکروسکوپ نوری الف) مرز بین ناحیهی اغتشاش و ناحیه TMAZ و ب) ناحیه TMAZ.

در اثر انجام فرایند اصطکاکی اغتشاشی و به دنبال آن تحولات ساختاری در آلیاژ AZ91، مناطق اغتشاش، نواحی تحت اثر مکانیکی حرارتی و متأثر از حرارت شکل گرفته است (شکل۵). مرز بین مناطق تحت اثر

مکانیکی حرارتی و اغتشاش بعد از آمادهسازی و اچ به صورت واضح در شکل۵-الف قابل تشخیص است. علاوه بر این در حین این فرایند عیوب ساختار ریختگی آلیاژ AZ91C، نظیر حفرات میکرونی نیز از بین میروند.

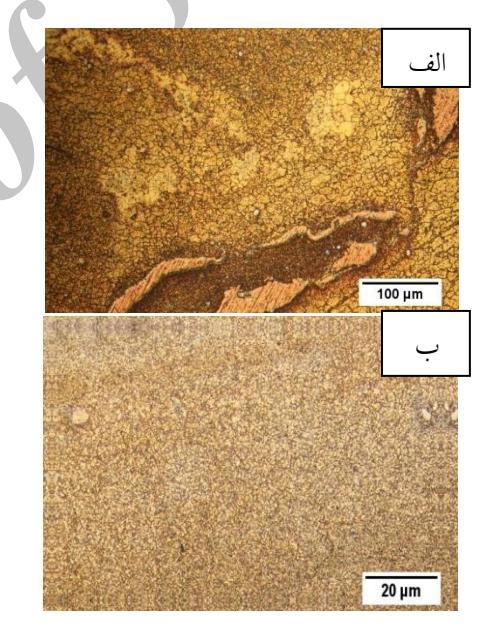
شکل۶. تصویر میکروسکوپ نوری از منطقهی اغتشاش کامپوزیت AZ91/Cu پس از الف) ۴ پاس ب) ۶ پاس فرایند اصطکاکی اغتشاشی.

علاوه بر این در پاسهای ابتدایی، لایهای از ترکیبات بینفلزی ترد اطراف ذرات مس تشکیل می شود. این لایه با افزایش تعداد پاس و تغییر شکل پلاستیک شدید شکسته شده، و مسیر ورود زمینه به درون ذرات تقويتكننده و در نتيجه تسريع روند واكنش زمينه و ذرات مس فراهم میشود. به این ترتیب ذرات آلگومرهی درشت نیز راحت در شکسته و در ساختار پخش میشوند، در نتیجه شیب غلظتی در فصل مشترک به صورت پیوسته زیاد شده و نیرو محرکهی نفوذ و انجام واکنش درجا افزایش مییابد [۱۰]. حضور ذرات آگلومرهی مس در منطقهی اغتشاش کامپوزیت AZ91/Cu پس از ۴ پاس فرايند اصطكاكي اغتشاشي در شكل ۶-الف نشان داده شده است. پس از شش پاس فرایند اصطکاکی اغتشاشی منطقهی اغتشاش فاقد ذرات آگلومره است و توزیع یکنواختی از ذرات تقویتکننده در منطقهی اغتشاش ایجاد شده است (شکل ۶-ب) و به عنوان تعداد پاس بهینه روی تمام نمونهها اعمال گردید. عبدالهی و همکاران نیز با انجام پنج پاس فرایند اصطکاکی اغتشاشی به توزیع مناسبی از ذرات تقویت کننده در کامیوزیت AZ31/Ni دست یافتند [۱۱]. مطابق تحقیقات قبلی صورت گرفته در

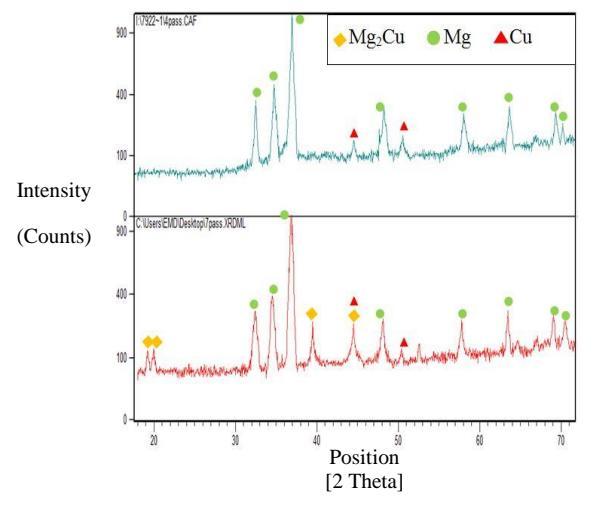
AZ91/Cu شکل ۷. الگوهای XRD مربوط به نمونه یکامپوزیتی AZ91/Cu تولید شده پس از الف)۴ پاس و ب)۶ پاس.

همان طور که در این شکل مشاهده می شود نمونه فلز پایه شامل فازهای α (محلول جامد Al در Mg) و β است. همان طور که در شکل ۷ نشان داده شده با انجام شش پاس فرایند اصطکاکی اغتشاشی روی کامپوزیت پاس فراینده اصطکاکی اغتشاشی روی کامپوزیت معابار شدت پیک هازهای α و β و مس کاهش یافته

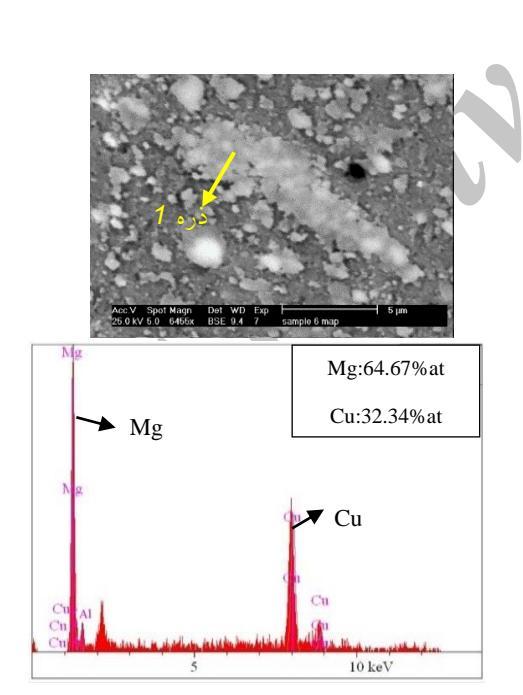
شکل۸ آنالیز EDS مربوط به ذره شماره ۱ در کامپوزیت AZ91/Cu پس از شش پاس فرایند اصطکاکی اغتشاشی.

است. آنالیز EDS روی ذرات خاکستری پراکنده در این کامپوزیت در شکل ۸ نیز حضور این فاز، بعد از شش پاس فرایند اصطکاکی اغتشاشی را ثابت نموده است.

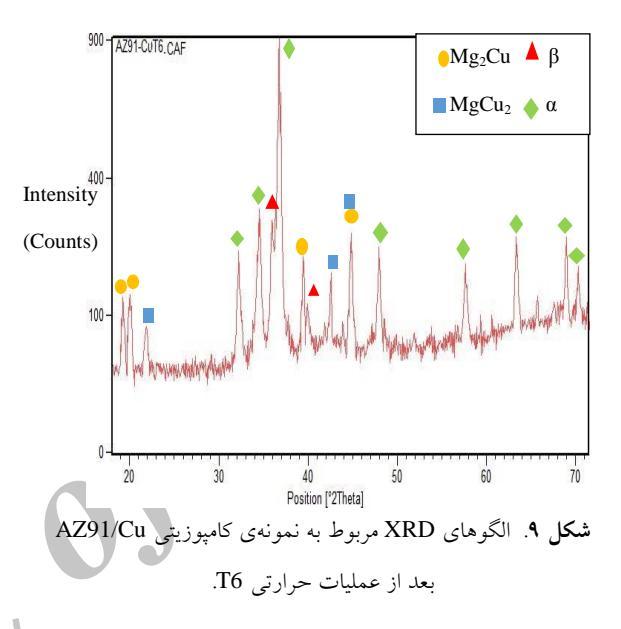
در حین ۲۷ ساعت فرایند انحلال حین عملیات حرارتی T6 فرصت لازم برای نفوذ، واکنش و در نتیجه افزایش شدت پیکهای مربوط به فاز Mg₂Cu و ظاهر شدن پیکهای اصلی فاز MgCu₂ فراهم میشود (شکل ۹).

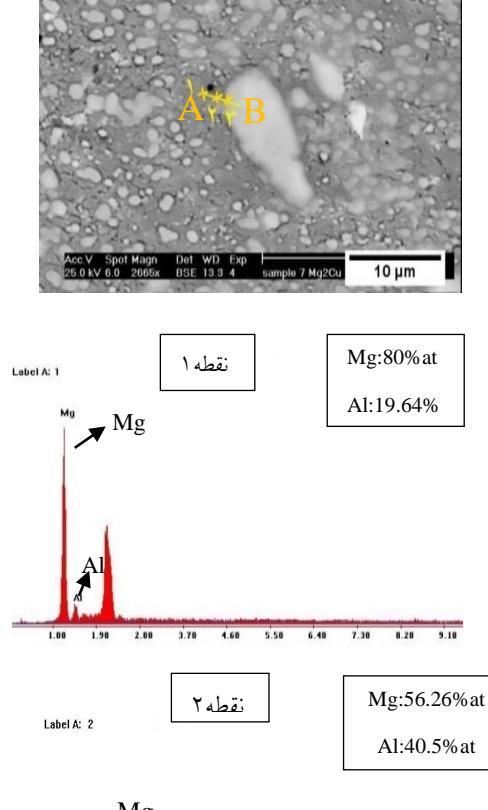
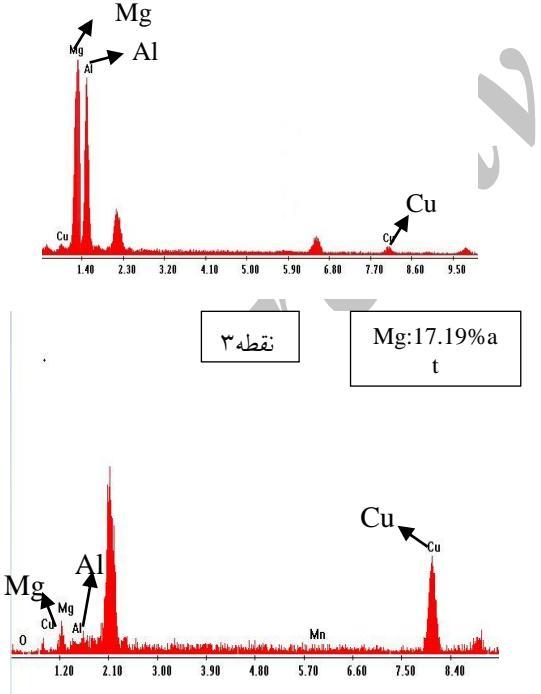
شکل ۱۰. آنالیز EDS نقاط ۱تا ۳ در راستای خط AB از زمینه تا درون ذرهی تقویتکننده در کامپوزیت AZ91/Cu پس از عملیات حرارتی T6

نتیجهی آنالیز نقطهای EDS روی نقاط ۲ تا ۳ در راستای خط AB در شکل ۱۰ نشان داده شده است. همان طور که مشاهده می شود با حرکت در زمینه از نقطهی ۱ به سمت نقطهی ۳ (درون ذرهی تقویت کننده ی شکل ۱۰) غلظت AI کاهش یافته است؛ در مرز بین زمینه و ذرهی تقویت کننده این غلظت به بیشترین مقدار خود رسیده و دوباره در منطقهی درون ذرهی مس کاهش یافته است. لین و همکارانش با ساخت کامپوزیت AZ91/Al₂O و بررسی های ریزساختاری آن پس از عملیات حرارتی به نتایج مشابهی در زمینهی رسوب فاز β در مرزدانهها دست یافتند [۱۳].

به این ترتیب رسوبات فاز β به صورت غیرهمگن در مرز بین زمینه و ذرات تقویتکننده تشکیل میگردد. در واقع

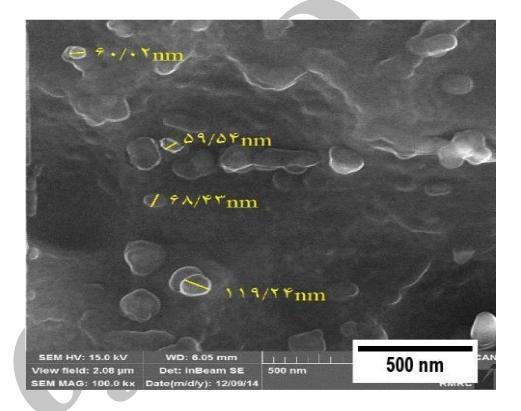
شکل ۱۱. تصویر میکروسکوپ الکترونی گسیل میدانی از ذرات نانومتری در کامپوزیت AZ91/Cu.

بررسی تصویر میکروسکوپ الکترونی گسیل میدانی (FESEM) از منطقیمی اغتشیاش در شیکل ۱۱ نشاندهندهی وجود ذرات تقویتکننده با ابعاد نانومتری در ساختار کامپوزیت AZ91/Cu بعد از عملیات حرارتیT6 میباشد.

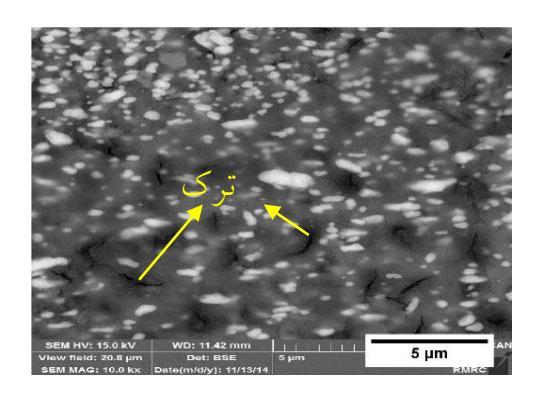
شکل۱۲. ترکهای تنشی در اطراف ذرات تقویتکننده در کامپوزیت AZ91/Cuچس از عملیات حرارتی T6.

بررسی شکل ۱۲ وجود ترکهای میکرونی در اطراف ذرات تقویتکننده بعد از عملیات حرارتیT6 را نشان میدهد. منشأ این عیوب وجود تنش در ساختار کامپوزیت است که منجر به ایجاد میکروترکهایی با گوشههای تیز شده است. اختلاف ضریب انبساط حرارتی زمینه و ذرات تقویتکننده، و یا تفاوت دانسیته بین ترکیبات بینفلزی و دو فاز واکنش دهندهی مس و منیزیم همگی از عوامل ایجاد تنش کششی در زمینه و ایجاد ترک میباشند. ایجاد ترکهای مرزی به دلایل گفته شده، در ساخت

کامپوزیت های مشابه دیگر (مانند کامپوزیت عملیات حرارتی شدهی Al/SiC) نیز مشاهده شده است که منجر به افت خواص مکانیکی نمونه گشته است [۱۴].

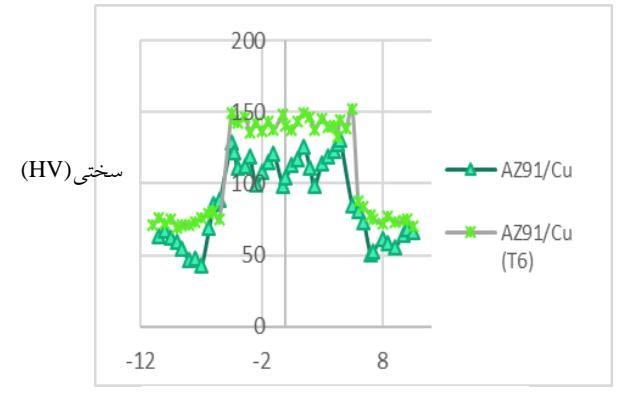
در حین فرایند اصطکاکی اغتشاشی پدیدهی آنیل شدن منجر به کاهش چگالی نابجاییها و حل شدن رسوبات و در نتیجه کاهش سختی نمونهی (AZ91C فاقد ذرات تقویت کننده) میشود؛ به این ترتیب اثر فرایند اصطکاکی اغتشاشی بر افزایش سختی نمونه ی فلز پایه مربوط به کاهش اندازه ی دانه ها میباشد که سختی این آلیاژ را از ۲۱±۸۶ ویکرز تا حدود ۸۲ ویکرز افزایش داده است. نمودار ریز سختی نمونه های کامپوزیتی AZ91/Cu، قبل و بعد از عملیات حرارتی T6 در شکل ۱۳ نشان داده شده است.

AZ91/Cu ببه همین دلیل سختی نمونه کامپوزیتی AZ91/Cu نسبت به فلز پایه ای که تحت فرایند اصطکاکی اغتشاشی قرار گرفته مقدار بیشتری را نشان می دهد. سختی متوسط کامپوزیت AZ91/Cu حدود ۲۰۱۳ اندازه گیری مامپوزیت AZ91/Cu حدود ۲۰۱۳ اندازه گیری کامپوزیت محلیات حرارتی T6 از یک طرف منجر به شده است. عملیات حرارتی T6، از یک طرف منجر به تقویت کناده و زمینه شده و غلظت آلومینیوم در زمینه را کاهش می دهد و از طرف دیگر با فراهم کردن فرصت تقویت کامپوزیتی داون میزان کاهش می دهد و از طرف دیگر با فراهم کردن فرصت معزان کاهش می دهد و از طرف دیگر با فراهم کردن فرصت مختی نمونه ی کامپوزیتی را افزایش داده است. افزایش سختی فلزی میزان میزان میزان میزان میزان میزان میزان می دول در مرز بین دارت میزان کاهش می دهد و از طرف دیگر با فراهم کردن فرصت کاهش می دهد و از طرف دیگر با فراهم کردن فرصت میزان میزا

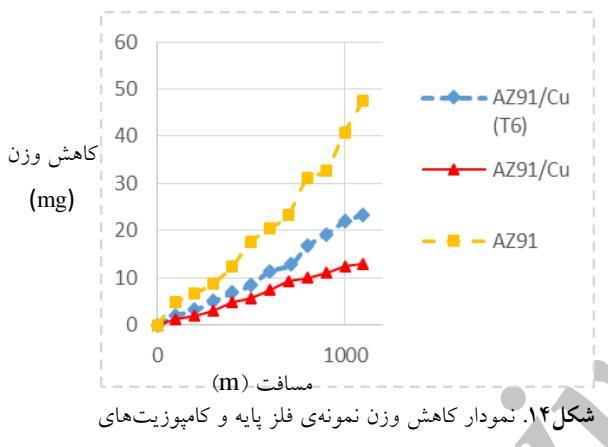
مختلف در شرایط اعمال بار ۱۵ نیوتن در مسافت ۱۱۰۰ متر.

شکل ۱۴ نمودار کاهش وزن نمونههای مختلف طی این آزمون را نشان میدهد. با توجه به نتایج بهبود سختی در کامپوزیتهای ساخته شده نسبت به فلز پایه و رابطهی مستقیم سختی و بهبود رفتار سایشی که در تحقیقات گذشته ثابت شده است [۱۶]، میتوان انتظار داشت که نرخ سایش در این کامپوزیتها کاهش یابد. در نمونههای

کامپوزیتی با تشکیل ترکیبات بینفلزی، مقاومت به سایش بهبود قابل توجهی از خود نشان میدهد. در نمونه ی فلز پایه سایش در کل مسافت سایش حالت ناپایدار دارد و در مسافتهای بیشتر نیز روند صعودی در منحنی کاهش وزن ادامه مییابد. این در حالیست که رفتار سایشی کامپوزیتهای SPP شده بر پایه سیستم Mg-Cu پایدارتر است و در مسافتهای بالاتر، شیب مثبت منحنی کاهش وزن این کامپوزیت به آرامی کاهش مییابد (منحنی قرمز رنگ در شکل ۱۴).

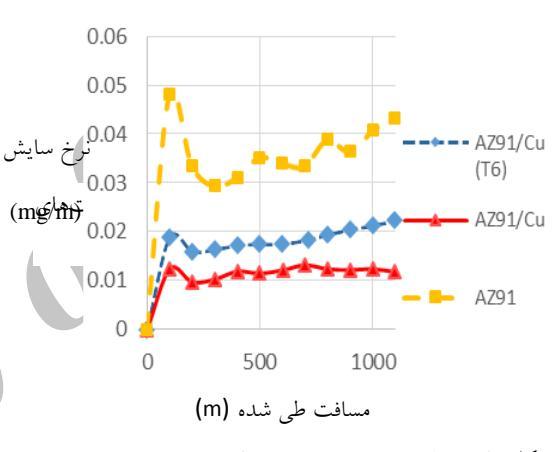
شکل1۵. نمودار نرخ سایش نمونهی فلز پایه و کامپوزیتهای مختلف در بار اعمالی ۱۵ نیوتن در آزمون سایش.

نمودار نرخ سایش بر حسب مسافت طی شده برای کامپوزیتهای تولید شده و فلز پایه در شکل ۱۵ مشاهده می گردد. همان طور که در این شکل نشان داده شده در فلز پایه تا مسافت حدود صد متر شاهد افزایش شدید نرخ سایش می باشیم.

در واقع درگیری ناهمگونی های سطحی قطعه و پین، و تغییر شکل و جدایش این برجستگی های کوچک سطحی باعث افزایش شیب صعودی نرخ سایش، در نمونهی فلز پایه شده است. بعد از اینکه سطوح در مقابل یکدیگر سازگاری لازم را به دست آوردند و درگیری های مکانیکی کاهش یافت، نرخ سایش نیز کم شده و روند نزولی در منحنی سایش مربوط به این نمونه مشاهده می شود (منحنی زرد رنگ در شکل ۱۵). این در حالیست که در

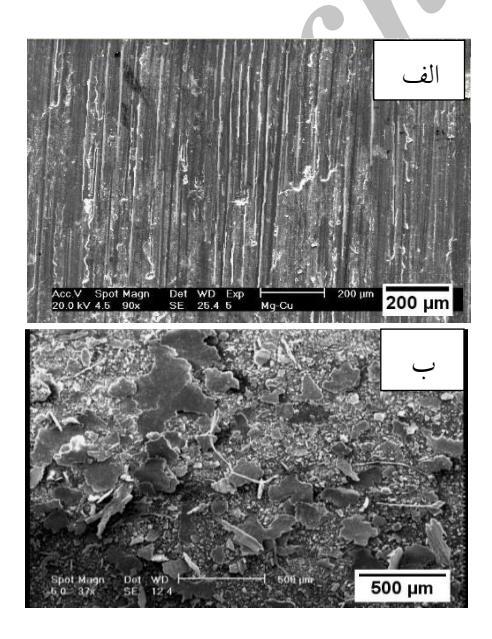
شکل۱۶. تصویر میکروسکوپ الکترونی روبشی الف) از سطح و ب) ذرات سایشی نمونهی فلز پایه بعد از آزمون سایش.

در شکل ۱۶-الف سطح سایش مربوط به فلز پایه وشیارهای عمیق ناشی از آزمون سایش نشان داده شده است. در فلز پایه ابتدا سایش خراشان با مکانیزم خیش رخ داده سپس به دلیل تجمع نابجاییها و پدیدهی کارسرد در سطح ماده در حین فرایند لغزش، مکانیزم سایش خراشان تغییر کرده و ذرات سایشی ریز و کشیده ایجاد شده است که دلیلی بر سایش خراشان با مکانیزم لبه و شده است که دلیلی بر سایش خراشان با مکانیزم لبه و برش میباشد. در مسافتهای بالاتر با افزایش دما و تغییر شکل پلاستیک زمینه شرایط برای وقوع مکانیزم سایشی نمونهی فلز پایه وجود ذرات ورقهای بزرگ و ترکهای عمود بر مسیر سایش روی سطح نمونه، نشاندهنده یوقوع این مکانیزم است که نرخ سایش را به صورت قابل توجهی افزایش داده است (شکل ۶۱-ب).

یکی دیگر از دلایل سایش ورقهای در مسافتهای بالاتر پدیدهی خستگی سطحی است. در این پدیده جوانهزنی و رشد ترکهای حاصل از خستگی منجر به کندگی عمیق از سطح نمونهی فلز پایه می گردد.

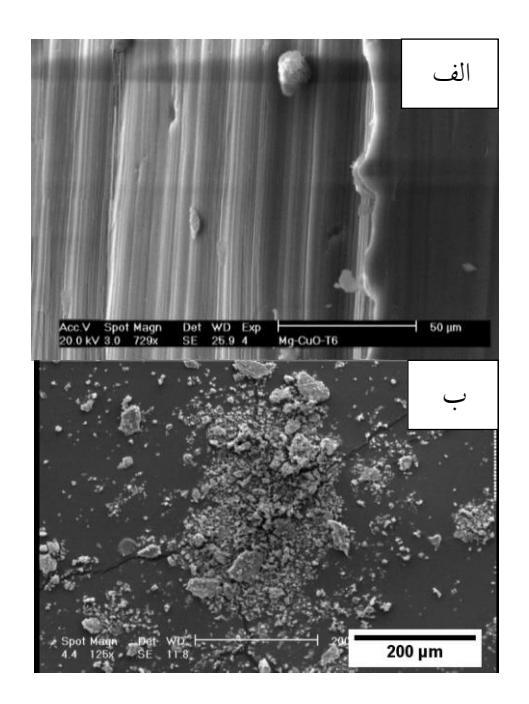
شکل۱۷. تصویر میکروسکوپ الکترونی روبشی الف) سطح سایش و ب) ذرات سایشی کامپوزیت AZ91/Cu حاصل از آزمون سایش در بار ۱۵ نیوتن.

با بیشتر شدن میزان کارسختی در اثر افزودن ذرات Cu به زمینه، اندازه ذرات سایشی کوچکتر خواهد شد. همان گونه که در شکل ۱۷-الف نشان داده شده، شیارهای ناشی از سایش خراشان در کامپوزیت AZ91/Cu نسبت به آثار سایش خراشان در فلز پایه (شکل ۱۶–الف) عمق و یهنای کمتری دارد. وجود ذرات تقویت کننده با ترکیب بین فلزی در صورتی که پیوند مناسبی با زمینه داشته باشیند به دلیل کم نمودن قابلیت تغییر شکل پلاستیک زمینـه از جوانهزنی و انتشار ترک جلوگیری میکنند به همین دلیل و با توجه به شکل۱۷-ب ورقامی شدن در کامپوزیت AZ91/Cu كاهش مي يابد. با اين وجود ذرات أگلومره و نقاط ضعيف اتصال ذره و زمينه مكانهاي مستعد جوانهزنی و رشد ترک محسوب می شوند. با وجود این عیوب، پدیدهی ورقهای شدن به صورت جزئی در این كامپوزيت رخ داده است. به ايـن ترتيـب مكـانيزم غالـب مشاهده شده در نمونهی کامپوزیتی AZ91/Cu، سایش خراشان مى باشد.

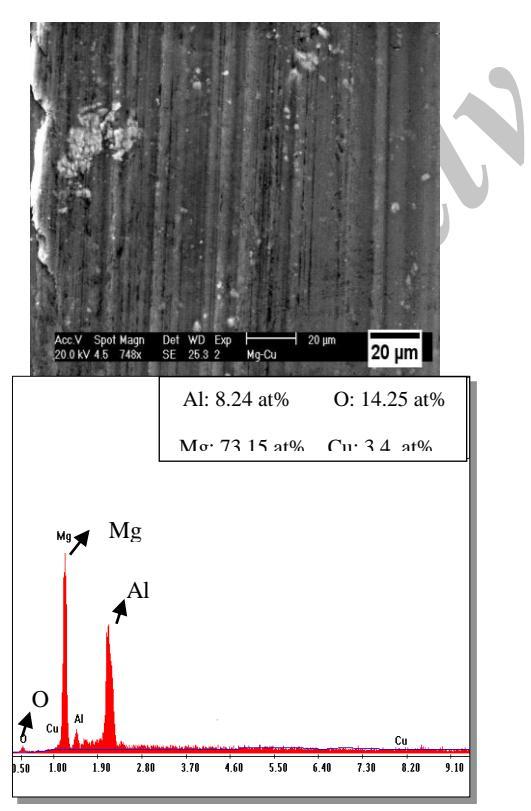
شکل ۱۸. تصویر میکروسکوپ الکترونی از سطح نمونه ی AZ91/Cu و نتیجه ی آنالیز EDS از سطح این کامپوزیت.

وجود لایهای سفید رنگ بر سطح سایش کامپوزیت های AZ91/Cu بر سطح نمونه ها است. ذرات تقویت کننده با کاهش میزان تغییر شکل، پایداری لایه یاکسیدی روی سطح نمونه ها را افزایش داده و به همین دلیل نرخ سایش را کاهش می دهد [۲۰]. نتایج آنالیز EDS به دست آمده از سطح نمونه های کامپوزیتی AZ91/Cu تشکیل لایه یاکسیدی بر سطح کامپوزیت ها در حین آزمون سایش را ثابت میکند (شکل ۱۸).

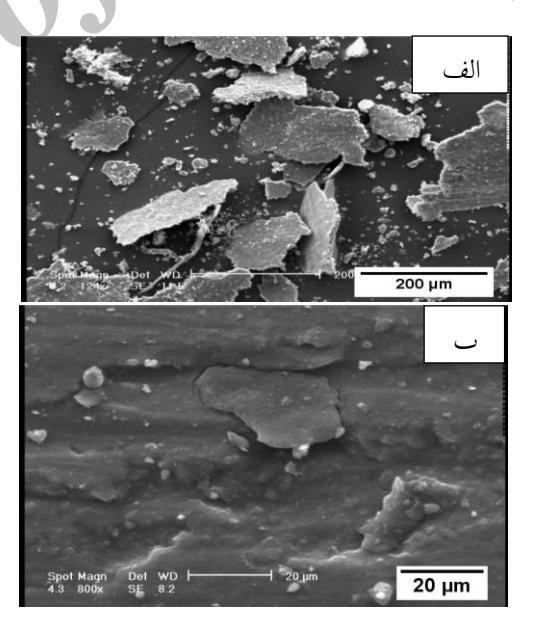
شکل ۱۹. تصویر میکروسکوپ الکترونی روبشی ذرات سایشی نمونهی کامپوزیتی AZ91/CuO پس از عملیات حرارتی T6، ب)تصویر ترکها بر سطح ذرات سایش ورقهای.

بررسی نتایج آزمون سایش در کامپوزیت AZ91/Cu بعد از عملیات حرارتی T6 نشان می دهد که در اثر پدیدهی ورقهای شدن نرخ سایش نسبت به کامپوزیت عملیات حرارتی نشده افزایش یافته است. تمرکز تنش در گوشههای تیز ترکهایی که نزدیک و موازی سطح قرار دارند منجر به برش و در نهایت گسترش آنها به سمت مسطح آزاد نمونه شده و لایهی سطحی از کامپوزیت جدا می شود. مشخصه ی ظاهری اصلی سایش ورقهای حضور ترکها و ریزترکها مطابق شکل ۱۹ بر سطح نمونههای کامپوزیتی است. مکانیزم غالب سایش در این کامپوزیت مانند سایر کامپوزیتها خراشان و ورقهای است، با این تفاوت که با توجه به مقایسه ی ذرات سایشی تمونهی عملیات حرارتی شده و سایر نمونه ها سهم سایش ورقهای در کاهش وزن نمونه ی عملیات حرارتی شده نسبت به

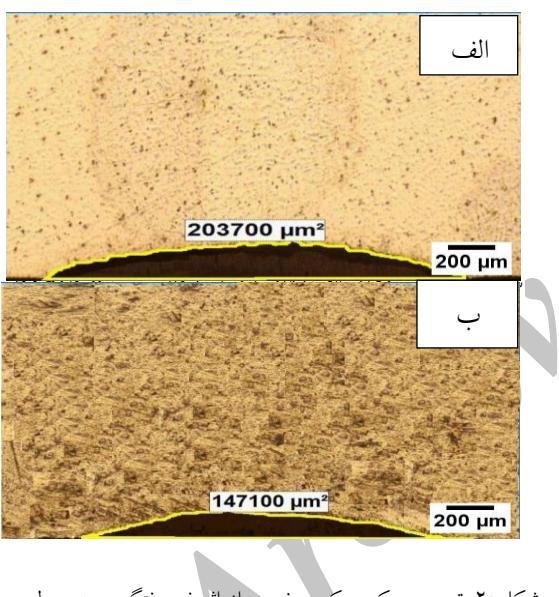
شکل ۲۰. تصویر میکروسکوپ نوری از اثر فرورفتگی روی سطح مقطع نمونههای الف) فلز پایه، ب) کامپوزیت AZ91/Cu.

به علت تفاوت زیاد چگالی منیزیم و مس میزان فرورفتگی پین در نمونه ها برحسب عمق و عرض مسیر سایش مورد بررسی قرار گرفت. تصاویر میکروسکوپی

سطح مقطع نمونه های AZ91 (فلز پایه) و کامپوزیت AZ91/Cu، بعد از برش مقطعی و آماده سازی در شکل ۲۰ نشان داده شده و مساحت ناحیه ی سطحی تخریب شده در نمونه های مختلف حین آزمون سایش با استفاده از نرم افزار Clemex اندازه گیری شده است. همان گونه که در این شکل مشاهده می شود میزان فرورفتگی پین در فلز پایه حین آزمون سایش تقریباً ۱/۴ برابر فرورفتگی در کامپوزیت AZ91/Cu بوده است. به این ترتیب مقایسه ی نتایج به دست آمده بر مبنای عمق و پهنای فرورفتگی نیز رفتار سایشی بهتر کامپوزیت پهنای فرورفتگی زیز رفتار سایشی بهتر کامپوزیت
