# تأثیر دمای پوشش دهی بر میکروساختار و خواص فرسایشی حفرهزایی پوشش نیترید تیتانیم اعمال شده بر روی فولاد زنگنزن ۳۱٦ به روش PACVD

زهرا یوسفی میابی، امیر عبدالهزاده و رضا سلطانعلیزاده

## The Effect of Deposition Temperature on the Microstructure and Erosion Properties of the TiN Coating by PACVD on 316 Austenitic Stainless Steel

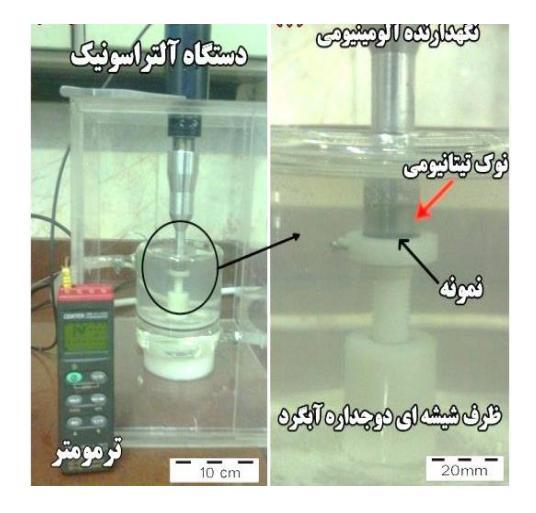
**شکل۱**. شماتیکی از دستگاه آلتراسونیک مورد استفاده برای آزمون فرسایش حفره زایی غیرتماسی.

به منظور بررسی مورفولوژی و اندازهگیری ضخامت لایه ایجاد شده از میکروسکوپ الکترونی روبشی مجهز به نشر ميدانى(FE-SEM) استفاده شد. جهت بررسى مقاومت فرسایشی نمونهها، آزمون فرساشی حفرهزایی غیر تماسی انجام گرفت. برای انجام این آزمون طبق استاندارد -ASTM G032 دستگاه آلتراسونيک (شکل ۱) و ملزومات آن تهيه شد. دستگاه آلتراسونیک به کار رفته در این آزمون دارای توان ۷۰۰ وات بود که توانایی تولید فرکانس ۲۰KHz و دامنه ارتعاشی ۵۰-۲۰۰ میکرومتر را داشت. آزمایش برای هر نمونه به مدت ۸ ساعت انجام گرفت. در حین انجام آزمون پس از هر نیم ساعت، نمونهها از محل قرار گیریشان باز شده، توسط استون مورد شستشو قرار گرفته و وزن آنها با ترازوی دیجیتال با دقت <sup>1</sup>۰<sup>-</sup>۴gr اندازه گیری شد. به این ترتیب نرخ کاهش وزن آنها مورد محاسبه قرار گرفت و نمودار آن رسم شد. سطح نمونههای تحت فرسایش قرار گرفته توسط SEM مورد مطالعه قرار گرفت.

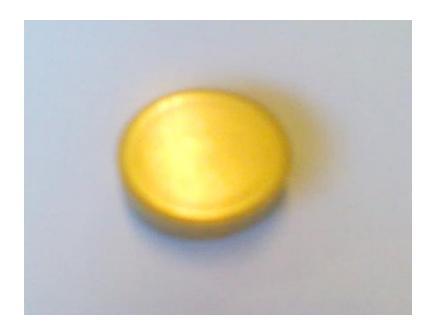
**شکل ۲**. نمونه پوششدهی شده باTiN در دمای ۲۰<sup>°</sup>۷۰ .

در شکل ۲ نمونه پوشش دهی شده با TiN در دمای 2°۰۷ آورده شده است. رنگ این پوشش طلایی است. در مواردی که اکسیژن در محفظه دستگاه وجود داشته باشد، در سطح نمونه TiO2 تشکیل شده و ظاهر نمونه به رنگ بنفش سوخته درمیآید. دلیل تغییر رنگ پوشش TiN را می توان به مقدار نیتروژن وارد شده به ساختار تیتانیم مرتبط دانست. اگر تمام فضاهای اکتاهدرال در شبکه TI با اتمهای نیتروژن اشغال شود، پوشش ایجاد شده طلایی رنگ خواهد بود، اما در صورت کمتر یا بیشتر بودن اتمهای نیتروژن در فضاهای اکتاهدرال، رنگ آن نقرهای یا مسی خواهد شد [۱ و۷].

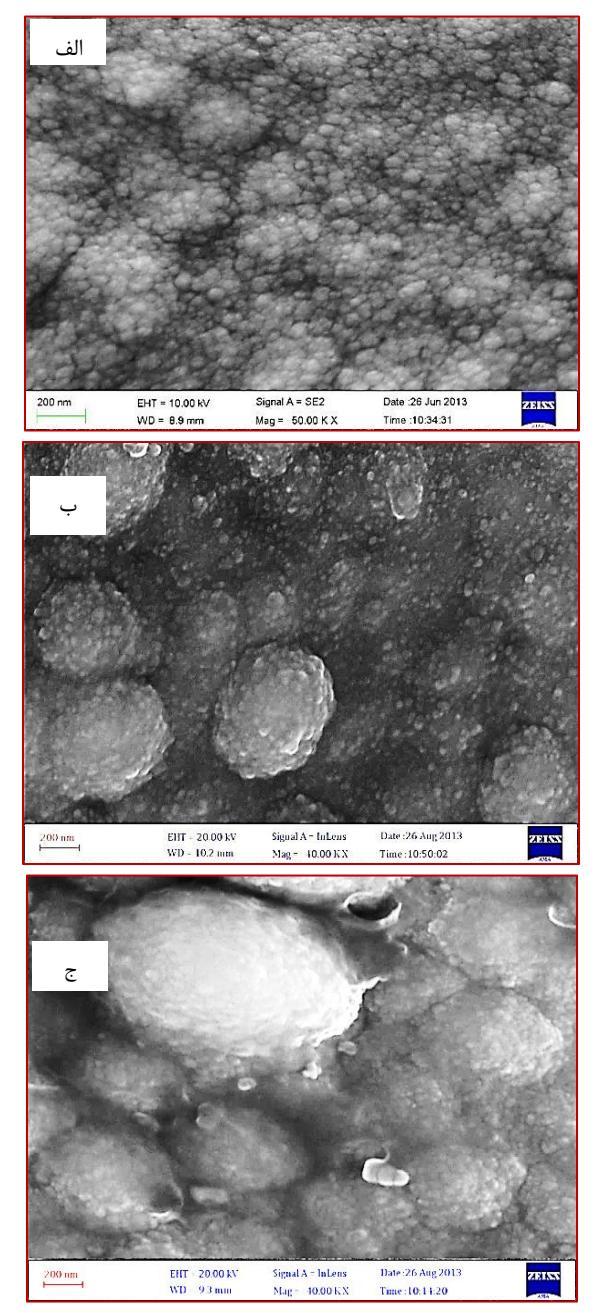
**شکل ۳.** تصاویر FE-SEM از سطوح پوشش دهی شده در دماهای الف) ٤٩٠، ب) ٤٩٠ و ج) ٥١٠°C.

شکل ۳ ریزساختار سطوح پوشش داده شده در دماهای مختلف را نشان میدهد. تصاویر FE-SEM حاکی از آن است که با افزایش دمای رسوبگذاری از ۲۷۰ تا C<sup>o</sup>۰۱۰، اندازه دانه های لایه TiN ایجاد شده، از ۱۲ به ٤٧ نانومتر افزایش مییابد. با افزایش دمای پوشش دهی، دو عامل سبب افزایش اندازه ذرات پوشش مي گردد: عامل اول را مي توان طبق رابطه فیک ارایه کرد. بدین صورت که با افزایش دما، انرژی اتمها افزایش یافته و اتمها می توانند با سرعت بیشتری حرکت کرده و نفوذ بیشتر رخ میدهد و به تبع آن دانهها بیشتر رشد کرده و اندازه آنها بزرگتر خواهد شد [۸]. عامل دوم مقدار کلر موجود در درون پوشش است. کلر همواره به عنوان یک ناخالصی در پوشش دهی TiN در فرآیند PACVD وجود دارد و در حین رشد لایه TiN اتمهای کلر در داخل ساختار TiN نفوذ کرده و در آن حل می شود. زمانی که مقدار درصد کلر در پوشش از حد حلالیت آن بگذرد، کـلر دیگر نمی تواند در داخل ساختار TiN وارد شود و به اجبار در مرز دانههای TiN قرار می گیرد. این امر سبب می شود کلر موجود در مرز دانهها از رشد دانههای TiN جلوگیری کند. در تحقیق حاضر با افزایش دمای پوششدهی میزان کلر موجود در پوشش كاهش پيدا كرده است. اين امر خود سبب حذف عامل بازدارنده رشد دانههای TiN شده و اندازه دانهها بزرگتر می شوند [۸ و ۹].

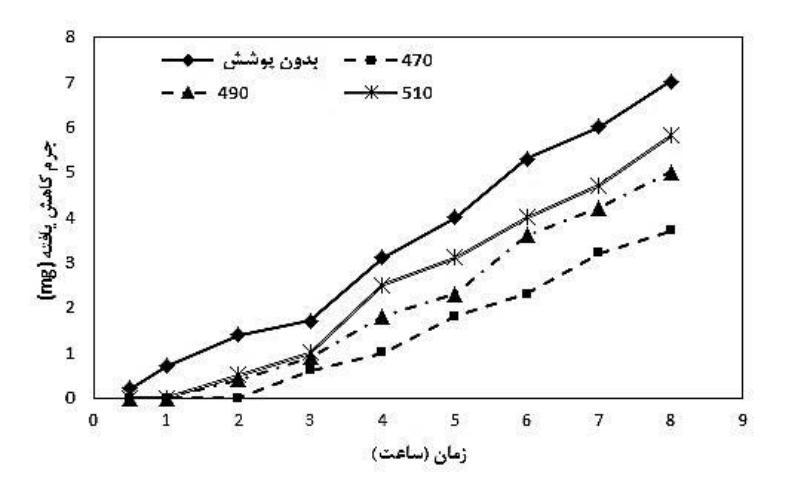
شکل ٤. اثر دمای پوششدهی بر کاهش جرم در آزمون فرسایش.

برای بررسی تخریب فرسایشی نمونهها، به سبب متفاوت بودن چگالی زیرلایه و پوششTiN، از نمودار کاهش جرم نسبت به زمان استفاده شد. شکل ٤ نمودار کاهش جرم در اثر فرسایش حفرهزایی نسبت به زمان را برای فلز پایه و نمونههای پوشش دهی شده در شرایط مختلف نشان می دهد. نتایج به دست آمده حاکی از آن است که نمونه بدون پوشش به مقدار قابل ملاحظهای بیشتر از سایر نمونهها تحت فرسایش قرار گرفته و ایجاد پوشش TiN روی فولاد زنگ نزن آستنیتی

سبب افزایش مرحله جوانهزنی بیش از پنج برابر و کاهش جرم کم شده کل تا نصف، برای تمام حالتهای پوششدهی در مقایسه با نمونه بدون پوشش می شود.

برای تمامی نمونه ها بعد از گذشت حدود هفت ساعت نمودار کاهش جرم بر حسب زمان آزمون فرسایش حفره زایی، موازی نمودار فلز پایه شده است. مکانیزم غالب در طی فرسایش حفره زایی زیرلایه، خستگی سطحی است. به این صورت که ابتدا فولاد زنگ نزن آستنیتی دچار تغییر شکل پلاستیک شده و باندهای لغزشی ایجاد و باعث ایجاد و رشد ترک هایی در محل های تمرکز تنش شده که این ترک ها در نهایت باعث می شود [11].

طبق نتایج شکل ٤ برای زمانی در حدود نیم ساعت ابتدایی برای نمونه بدون پوشش کاهش وزنی رخ نداده است، این میتواند به دلیل رخ دادن پدیدههایی نظیر تبدیل آستنیت به فاز آلفا (مارتنزیت) و ایجاد تغییر شکل پلاستیک در فولاد زنگ نزن آستنیتی باشد که انرژی تخریبی حبابهای فرسایش حفرهزایی را جذب کرده و از کاهش جرم نمونه جلوگیری میکند. نتایج XRD شکل ٥ برای نمونه فرسایش یافته نشان می دهد که حتی با وجود پوشش TiN روی زیرلایه، باز هم این تغییر فاز رخ داده است. این تغییر فاز قسمتی از انرژی تخریبی حبابهای فرسایش حفرهزایی را جذب کرده و

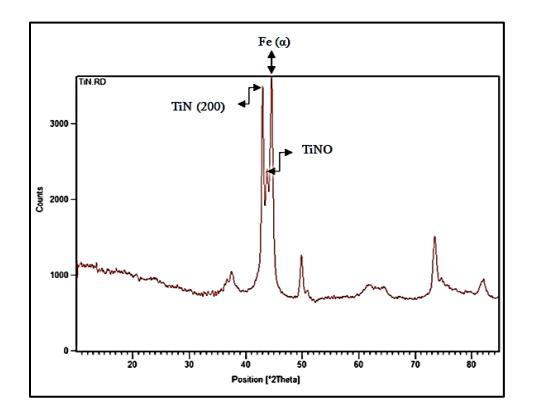
**شکل ۵.** نمودار Grazing XRD برای نمونه پوششردهی شده در دمای ۲۰۰۵ بعد از آزمون فرسایش.

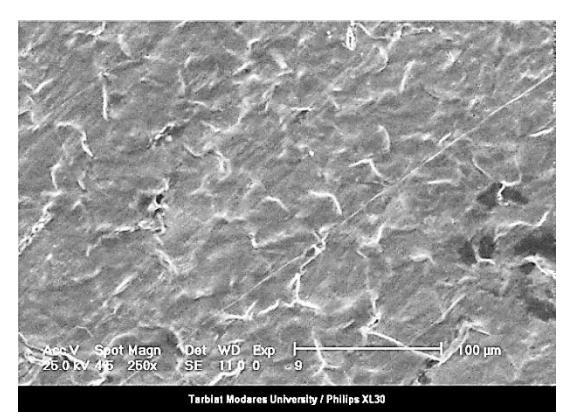
**شکل۲.** تصویر SEM از سطح نمونه پوششدهی شده با TiN بعد از ۳ ساعت آزمون فرسایش.

همانطور که در شکل ۲ نشان داده شده است، پس از ۳ ساعت آزمون فرسایش حفرهزایی، برجستگی هایی روی سطح نمونه ایجاد شده است که ناشی از لغزش و تغییر شکل پلاستیک زیرلایه و عدم تغییر شکل پلاستیک پوشش است. اگر پوشش از چسبندگی مطلوبی برخوردار باشد تا حدودی تغییر شکل پلاستیک زیرلایه را تحمل میکند. پس از جـ ذب مقداری از انرژی پوشش از نـواحی تمرکز تنش شروع به تخریب میکند[۱۲].

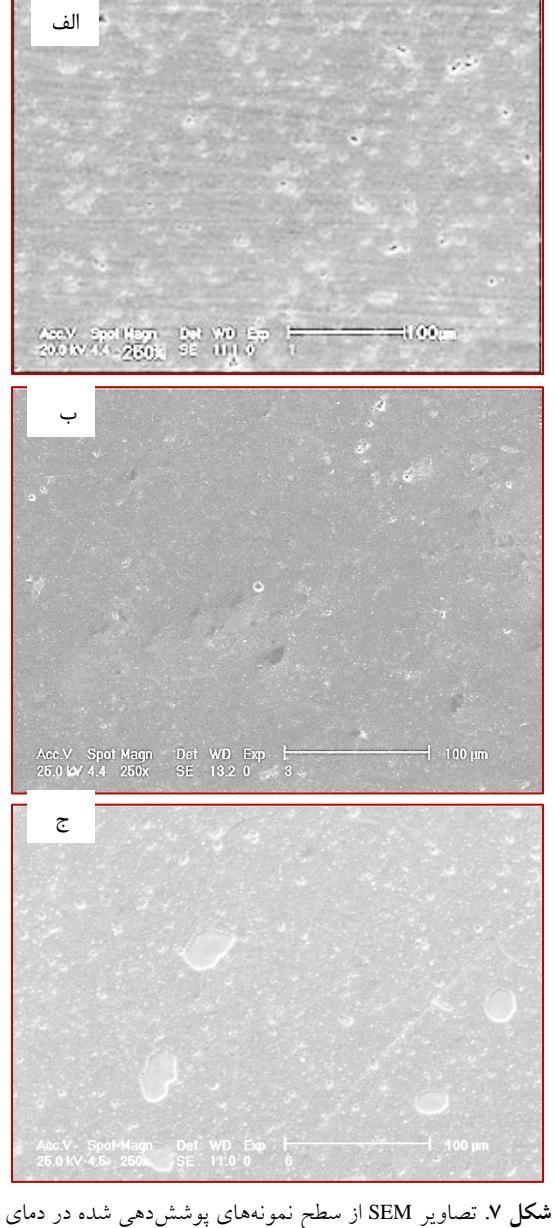
**شکل ۷**. تصاویر SEM از سطح نمونههای پوشش دهی شده در دمای الف)C°۰۷، ب) C°۶۹ و ج) C°۰۱۰ بعد از ۳ ساعت آزمون فرسایش.

مطابق شکل ۷ فرسایش پوششها از میکرو زبریهای موجود در سطح شروع و روی سطح حفرههایی ایجاد شده است. زیرلایه دچار تغییر شکل پلاستیک شده و میزان زیادی از انرژی تخریبی را جذب کرده، تا زمانی که نابه جایی ها قفل شده و دیگر نمی توانند حرکت کنند. از این پس ذرات جامدی از سطح پوشش و یا سطح زیرلایه جدا شده است. حبابهای منفجر شده در نزدیکی سطح جامد سبب حالت ارتجاعی شده و انرژی حاصل از انفجار قادر به تغییر شکل پلاستیک و لایه لايه شدن پوشش در برخي نقاط شده و در نهايت سبب كنده شدن پوشش میشود. مقاومت فرسایشی پوششهای سخت وابستگی شدیدی به چسبندگی پوشش به زیرلایه، اندازه دانه، زبری سطح و سختی پوشش ایجاد شده دارد[۱۲] . با افزایش دمای پوشش دهی به دلیل افزایش میزان تنش پسماند، چسبندگی پوشش ضعیفتر میشود. همچنین با افزایش دمای پوششدهی، اندازه دانه پوشش بزرگتر و زبری سطح بیشتر می شود. تمام این عوامل سبب می شوند تا مقاومت فرسایشی پوشش ایجاد شده در دمای بیشتر، ضعیفتر شود.
