مانرد بهین سمینار ملی مهندسی سطح

پژوهشگاه مواد و انرژی ۲۹ و ۳۰ مهرماه ۱۳۹۳

## Ni-P بررسی رفتار مقاومت به خوردگی سایشی پوشش الکترولس در محیط آب دریا

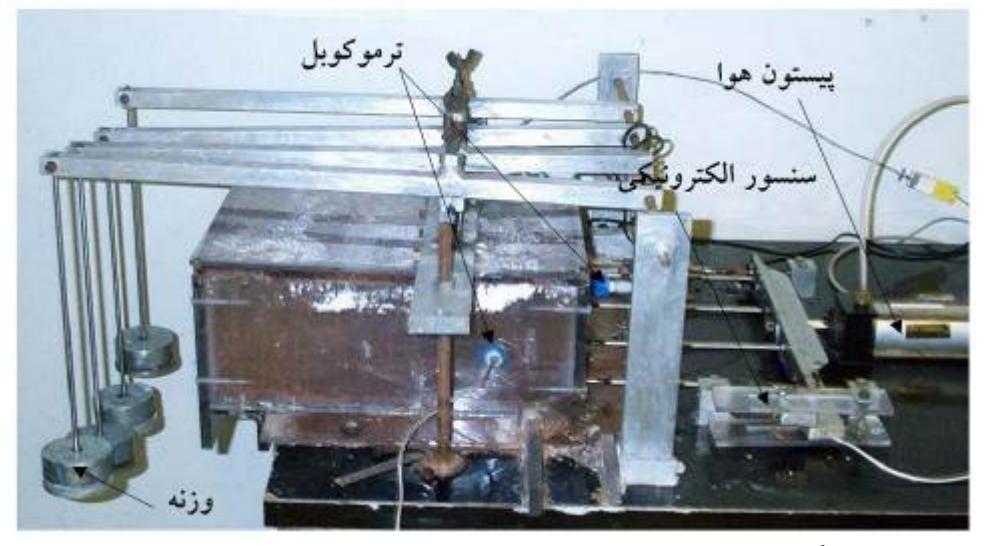
شکل ۱: تصویر دستگاه آزمون خوردگی سایشی (reciprocating corrosion and wear experimental)

شکل ۱ و ۲ به ترتیب تصاویر واقعی و شماتیک دستگاه خوردگی سایشی مورد استفاده در این تحقیق را نشان میدهد. شماتیک سایش از نوع خطی و حرکت آن به صورت رفت و برگشتی میباشد (شکل ۲–ب). سه نوع پوشش الکترولس نیکل کم، متوسط و زیاد فسفر بر روی زیرلایه فولاد ۱۰۱۸ AISA به ابعاد ۳۵ ۶/۳۹ × ۲۸/۱ × ۲۸/۱ آبکاری گردید. هر کدام از این پوشش ها در دو حالت عملیات حرارتی شده در دمای ۴۰۰° و بدون عملیات حرارتی مورد مطالعه قرار گرفت. جدول ۱ مشخصات آبکاری پوشش را نشان میدهد. فرکانس ار تعاش (حرکت رفت و برگشتی) دستگاه تلک میباشد. میبر سایش بصورت خطی و با طول ۲۴/۵ میباشد. پین ساینده دستگاه از نوع کروی (بال) و با متد Ball-on-Disk و از فولاد سخت شده با سختی ۶۹ RC میباشد. پانزدهمین سمینار ملی مهندسی سطح

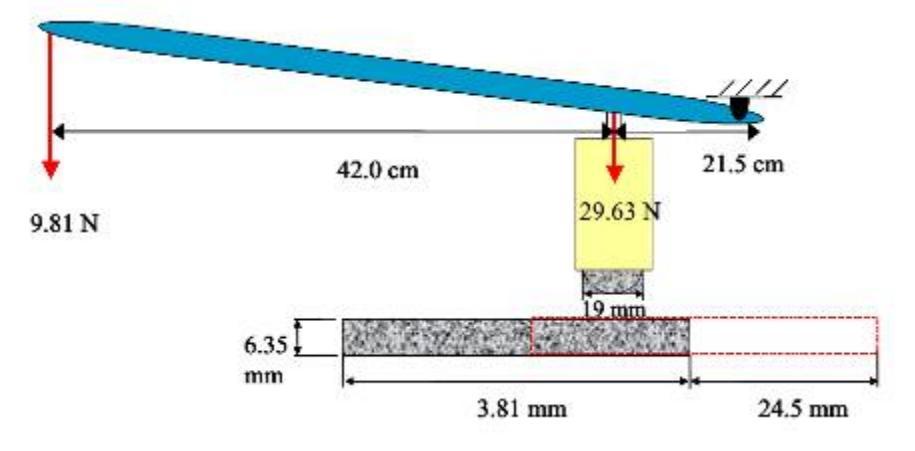
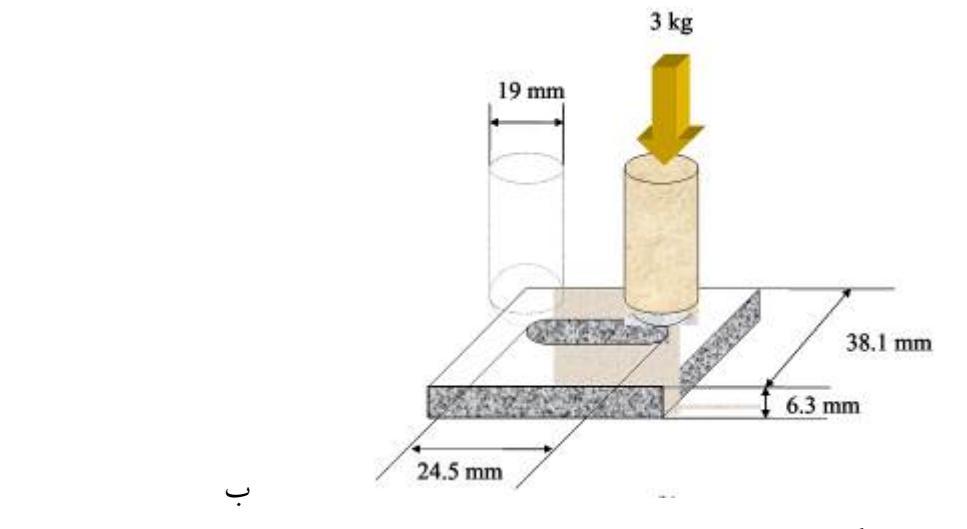
شکل ۲: تصویر شماتیک دستگاه آزمون خوردگی سایشی؛ الف) نمای کلی ب) مسیر حرکت پین روی نمونه

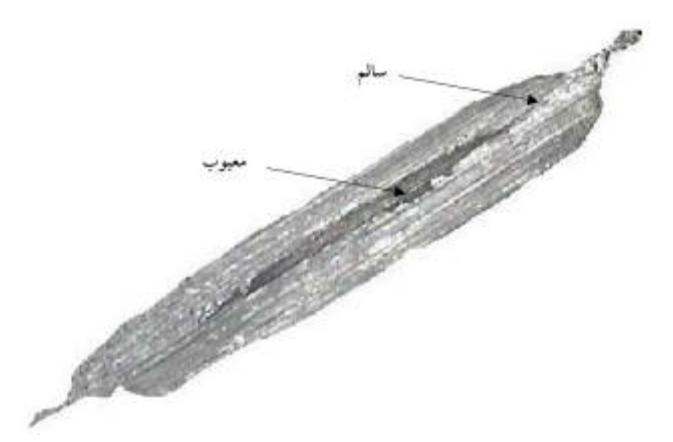
شكل ۵: پوشش الكترولس نيكل زياد فسفر

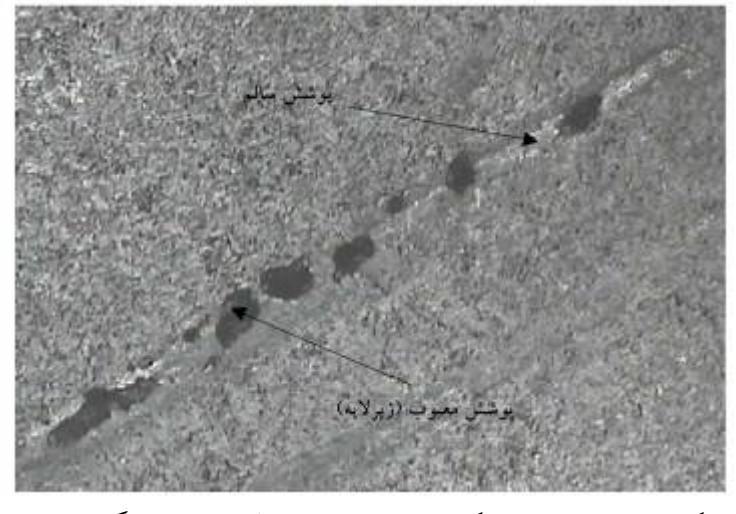
شکل ۶: سطح پوشش الکترولس Ni-P بعد از آزمون خوردگی سایشی

در اینجا W بار اعمالی روی سطح پوشش توسط پین میباشد. R شعاع و E مدول الاستیسیته پین میباشد. در مرحله بعدی به علت سایش پوشش بوسیله پین، سطح تماس پین و پوشش افزایش و در نتیجه تنش تماسی کاهش می یابد و بدین ترتیب شیب منطقه سایش با افزایش تعداد سیکل آزمون کاهش می یابد. به طور کلی عملیات حرارتی پوشش الکترولس Ni-P مقامت به سایش بهتری نسبت به پوشش عملیات حرارتی نشده دارد. سختی پوشش به علت تشکیل ذرات فسفید نیکل در حین عملیات حرارتی می باشد. نتایج تحلیل اندازه گیری عمق سایش آزمون این موضوع را اثبات می کند. همانطور که در شکل ۴ مشاهده میشود، پوشش الکترولس Ni-P عملیات حرارتی شده دارای مقاومت به سایش بهتری در برابر عمق سایش دارند. در شکل ۵ به علت سایش بیش از حد، شکست موضعی در خط مسیر سایش اتفاق افتاده است. شکست باعث نشده که کل سطح پوشش از زیرلایه جدا شود. شکل ۶ تصویر سطح مسیر سایش را نشان می دهد. چسبندگی پوشش با زیرلایه

بسیار بالا میباشد و تنها در قسمتهای مشخص شده با پیکان در سطح پوشش شکست موضعی و حذف پوشش را شاهد هستیم.

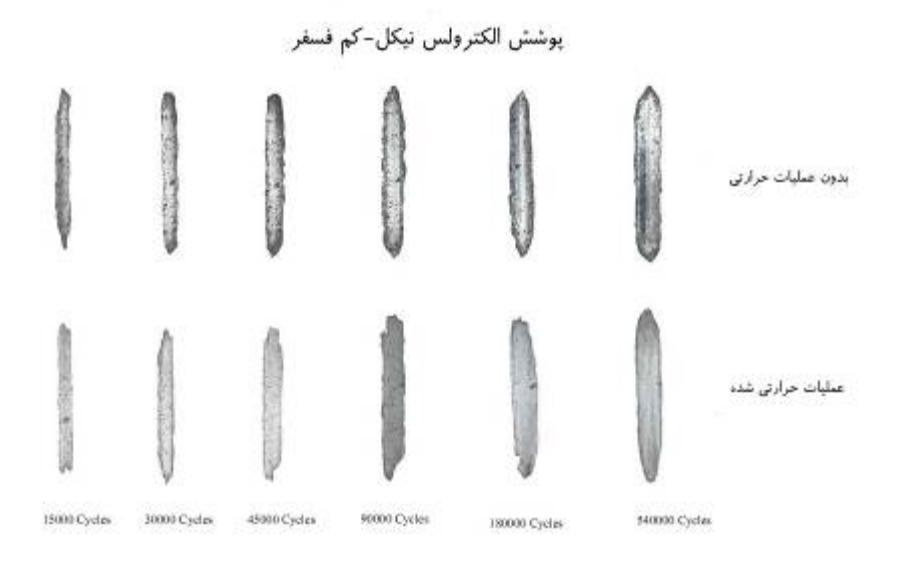
شکل ۹: تصویر مسیر سایش پوشش الکترولس نیکل-کم فسفر در شرایط با و بدون عملیات حرارتی

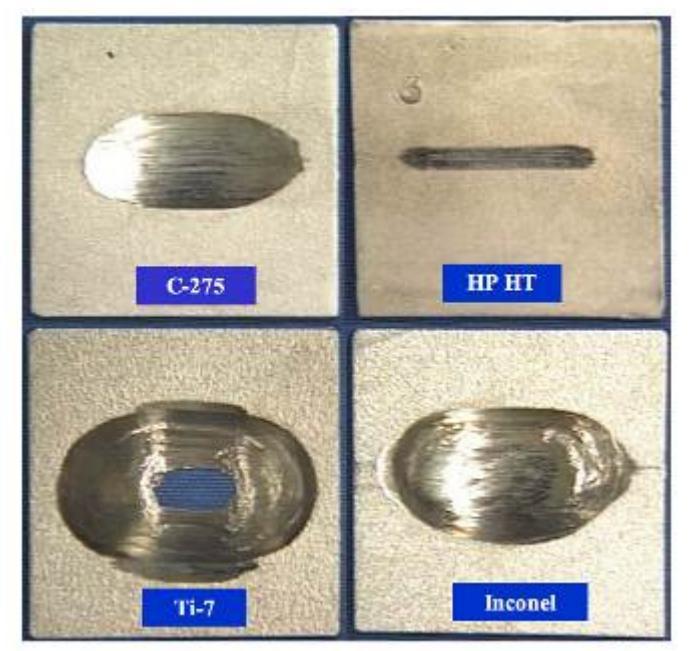
شکل ۱۰: تصویر مسیر سایش پوشش الکترولس نیکل زیاد فسفر در مقایسه با آلیاژهای ۲۷۵-C، Ti-۷ و اینکونل بعد از ۵۴۰۰۰ دور

نتايج نشان ميدهد اختلاف حجم سايش نمونه الكترولس نيكل كم فسفر قبل و بعد از آزمون تفاوت چنداني ندارد. درحالیکه با افزایش مقدار فسفر در پوشش الکترولس، اختلاف حجم سایش یافته قبل و بعد از عملیات حرارتي افزايش مي يابد. ذرات فسفيد نيكل نظير Ni<sub>r</sub>P ،Ni<sub>r</sub>P و Ni<sub>b</sub>Pr در عمليات حرارتي پوشش الكترولس نيكل كم فسفر نسبت به الكترولس زياد فسفر كمتر تشكيل مي شود [۴]؛ درنتيجه تاثير سختي روى يوشش هاي الکترولس نیکل کم فسفر کمتر است. مطالعات گذشته نشان میدهد که با کاهش مقدار فسفر در یوشش الکترولس در شرایط بدون عملیات حرارتی سختی پوشش افزایش می یاد [۵]. هر چه مقدار فسفر در پوشش کاهش یابد رسوبات در حین آبکاری کریستالی تر بوده و میزان سختی افزایش می یابد [۶]. از طرفی پوشش های زياد فسفر با اعمال عمليات حرارتي به سختي بالا دست مييابد. نتايج عمق اثر سايش با حجم سايش يافته پوشش،ها مطابقت دارد. بهطور کلی پوشش الکترولس نیکل زیاد فسفر در شرایط عملیات حرارتی مقاومت به خوردگی سایشی خوب با کمترین تاثیر عمق سایش از خود نشان میدهد. گزارش شده است که فسفر در پوشش الکترولس به عنوان یک ماده روانکار به سایش پوشش کمک می کند [۷]. برای پوشش با مقدار فسفر بالا، فسفر باقی مانده (ترکیب نشده) باعث روانکاری می شود. شکل ۷ تا ۹ تصاویر پیشرفت مسیر منطقه سایش در طی آزمون خوردگی سایشی را نشان میدهد. همانطور که مشاهده میشود مقاومت خوردگی سایشی نمونههای عملیات حرارتی شده در مقایسه با نمونههای بدون عملیات حرارتی بالاتر است. بمنظور درک بهتر مقايسه رفتار خوردگی سايشی يوشش الكترولس Ni-P، آزمون مشابهی با ديگر آلياژهای انجام گرفت. شكل ۵۵ یک مقایسه ساده بین رفتار مقاومت به خوردگی سایشی آلیاژهای هاستونی C، تیتانیوم درجه ۷، اینکونل و پوشش الکترولس نیکل زیاد فسفر عملیات حرارتی شده را نشان میدهد. نتایج نشان میدهد که اندازه مسیر منطقه سایش یوشش الکترولس نسبت به دیگر مواد کمتر است.
