## The Tile no.1926- 1186 in Art Institute of Chicago: Tracing its Provenance in the Royal Mosque of Isfahan

**Citation:** Gholamali Fallah, Mohamamd; Sadeq Ekrami, Mohammamd (2023). Tile no. 1926-1186 preserved at the Art Institute of Chicago, a missing piece from the portal of the royal mosque in isfahan, *Journal of Fine Arts: Visual Arts*, 28(4), 49-63. (in Persian)

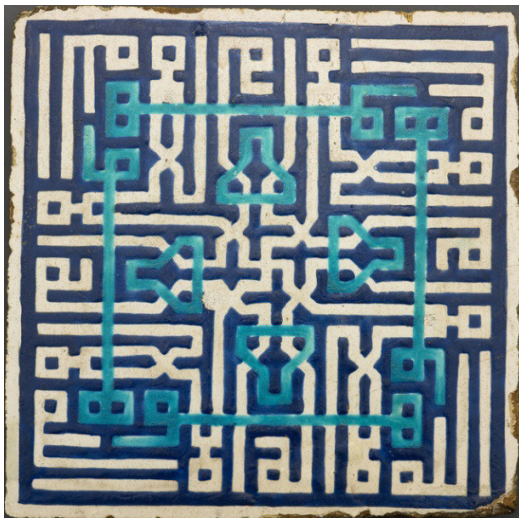
تصویر ۱- کاشی شماره ۱۱۸۶-۱۹۲۶ از مجموعه لوگن، پتن، رایرسان، در مؤسسه هنر شیکاگو. مأخذ: (عکس ارسالی از مؤسسه هنر شیکاگو)

در مؤسسه هنر شیکاگو یک قطعه کاشی به شماره مرجع ۱۱۸۶-۱۹۲۶، ذیل مجموعه «لوگن<sup>۱</sup>، پتن<sup>۲</sup>، رایرسان<sup>۳</sup>»،<sup>۴</sup> وجود دارد. این کاشی هفت‌رنگ حاوی کتیبه‌ای است به خط بنایی، بر زمینه شطرنجی ۴۵×۴۵، شامل چهار مرتبه تکرار عبارت «الله لا اله الا هو» که در آن کلمه «هو» و بخشی از گره در چهارسوی میانه طرح به رنگ فیروزه‌ای و سایر قسمت‌های متن آن به رنگ سفید بر زمینه لاجوردی است (تصویر ۱). این کاشی در وبگاه مؤسسه هنر شیکاگو صفحه‌ای ندارد و در حال حاضر در گالری‌های این مؤسسه نیز نمایش داده نمی‌شود. در ژوئیه سال ۲۰۱۰، مؤسسه هنر شیکاگو این کاشی را در نمایشگاهی با عنوان «آرتور پوپ و سیری تازه در هنر ایران»<sup>۵</sup>، که منحصرأ به هنر ایران اختصاص یافته بود، به نمایش گذاشت (Klyber, 2010). در این نمایشگاه مجموعه‌ای از آثار هنر ایران نمایش داده شد که تحت راهنمایی آرتور ایم پوپ<sup>۶</sup> فراهم شده بود (Art Institute of Chicago, 2010).

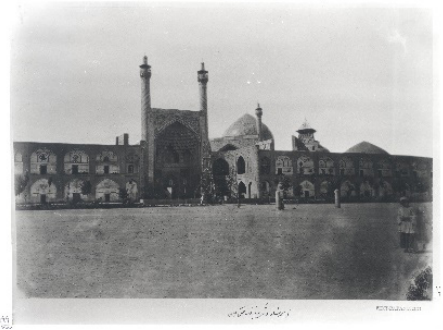
تصویر ۹- بالا راست: عکس ۲۶ از آلبوم ۱۹۹ کاخ گلستان (مرکز اسناد تصویری کاخ گلستان، بی‌تا-ج)، برداشته شده در ۱۲۹۸ ق/۱۸۸۱- ۱۳۰۸ ق/۱۸۹۱؛ بالا چپ: عکس تخت‌شده بر روی نقشه (ترسیم از نویسندگان)؛ پایین چپ: وضعیت کتیبه‌ها در عکس ۲۶ از آلبوم ۱۹۹ کاخ گلستان.

نیمه شرقی میدان و در فاصله مسجد شیخ با بدنه جنوبی آن، تنها بدنه‌های غربی و جنوب غربی جلوخان دیده می‌شود. این عکس نشان می‌دهد که بدنه‌های یادشده، برخلاف بدنه شرقی جلوخان تا تاریخ برداشته شدن این عکس از هرگونه آسیبی در امان بوده است. تصویر (۹) وضعیت این دو بدنه و کتیبه‌های آن را در این عکس نمایش می‌دهد.

عکس شماره ۲۶ از آلبوم ۱۹۹ کاخ گلستان نیز از جلوخان مسجد جامع عباسی است. در این عکس، که نقطه ناظر در آن جایی است در

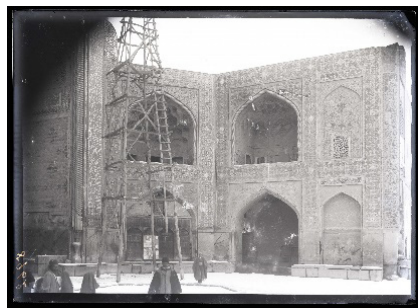
تصویر ۱۲- بالا راست: عکس زاره به شماره PI۸۹۶۲ (Sarre, ca. 1900)، برداشته شده در ۱۹۰۰؛ بالا چپ: عکس تخت‌شده بر روی نقشه؛ پایین چپ: وضعیت کتیبه‌ها در عکس شماره PI۸۹۶۲ زاره.

۷ تا از کتیبه‌های بدنه جنوب غربی و ۵ تا از کتیبه‌های بدنه جنوب شرقی نیز به چشم می‌آید (تصویر ۱۱).  
شاهد بعدی عکسی است از فریدریش زاره که در سال ۱۹۰۰ جنوب غربی جلوخان و همه کتیبه‌هایشان با وضوح و کیفیتی کم‌نظیر دیده می‌شود. این عکس منحصر به فرد نشان می‌دهد که همه کتیبه‌های امروزی بدنه‌های غربی و جنوب غربی جلوخان مسجد جامع عباسی همان‌اند که در سال ۱۹۰۰ بوده‌اند. بنابراین می‌توان با قطعیت گفت که کتیبه محفوظ در موزه هنر شیکاگو نمی‌تواند یکی از کتیبه‌های این دو بدنه باشد (تصویر ۱۲).

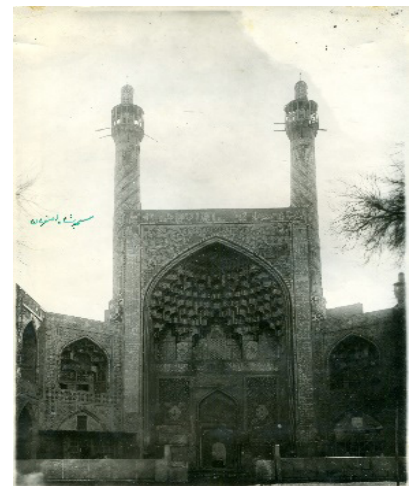
تصویر ۱۴- بالا راست: عکس آرشیو فوتوتهمای (فوتوتهمای، بی‌تا)، برداشته شده پس از عکس زاره و پیش از عکس پوپ؛ بالا چپ: عکس تخت‌شده بر روی نقشه؛ پایین چپ: وضعیت کتیبه‌ها در عکس آرشیو فوتوتهمای.

شده است. از سوی دیگر در این عکس پاره ابتدایی کتیبه دور سردر بنا هنوز مرمت نشده است و همین نشان می‌دهد که این عکس پیش از عکس پوپ (شاهد بعدی در این تحقیق) برداشته شده است. در این عکس بدنه‌های جنوب غربی و جنوب شرقی با وضوحی نسبتاً خوب دیده می‌شود؛ اما بدنه شرقی در زاویه‌ای بسیار تنگ قرار دارد و بدنه غربی اصلاً دیده نمی‌شود. این عکس نشان می‌دهد که آسیب‌ها در بدنه شرقی و نوار بالایی بدنه جنوب شرقی پیشرفته است (تصویر ۱۴).

شاهد بعدی عکسی است از آرشیو فوتوتهامی. عکاس و تاریخ برداشت آن معلوم نیست؛ اما حذف شدن کتیبه ج ۷ از بدنه جنوب شرقی در این عکس نشان می‌دهد که قطعاً پس از عکس زاره (۱۸۹۷-۱۹۱۰) برداشته

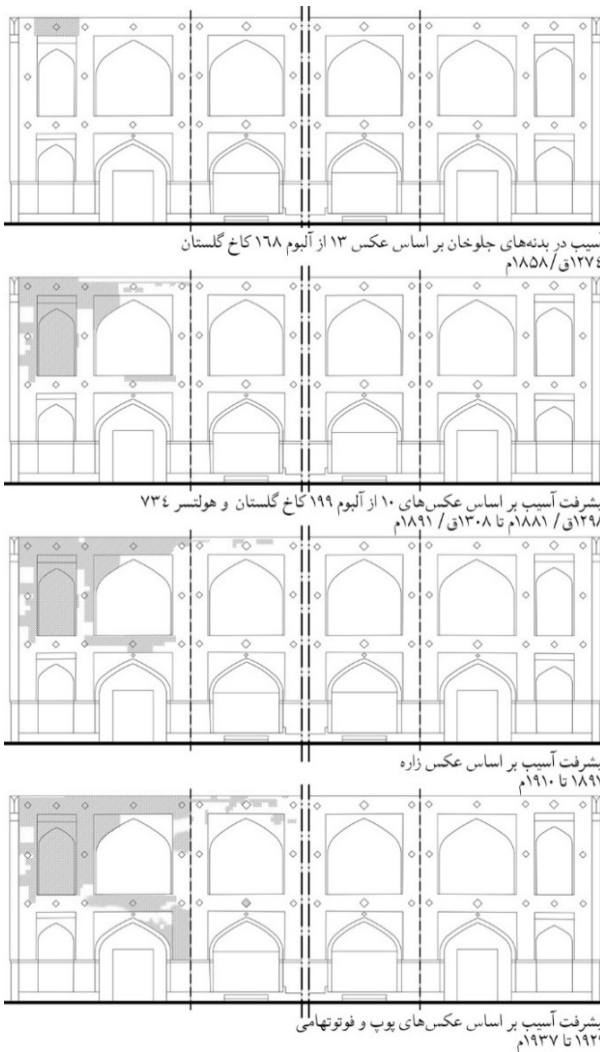
تصویر ۱۶- سیر پیشرفت فروریختن کاشی‌های بدنه جلوخان مسجد شاه.

جامع عباسی در طی حدود ۸۰ سال از ۱۸۵۸ تا ۱۹۳۷ به‌مرور در حال تخریب و فروریختن بوده است. تصویر ۱۶ سیر گسترش آسیب‌های بدنه‌های چهارگانه جلوخان را در طی این ۸۰ سال نشان می‌دهد. بررسی نقشه مجموع آسیب‌ها نشان می‌دهد که عمده آسیب‌های بدنه‌های جلوخان مربوط به بدنه شرقی آن بوده است؛ به طوری که می‌توان گفت تا سال ۱۹۳۷ بیش از نیمی از کاشی‌های بدنه شرقی جلوخان از دست رفته بوده است. در مقابل، فقط کاشی‌های معدودی از نوار بالایی بدنه جنوب شرقی جلوخان فروریخته بوده و بنا بر اطلاعاتی که عکس‌های تاریخی، به‌خصوص عکس زاره P1۸۹۶۲، در اختیارمان می‌گذارد، کاشی کاری دو بدنه جنوب

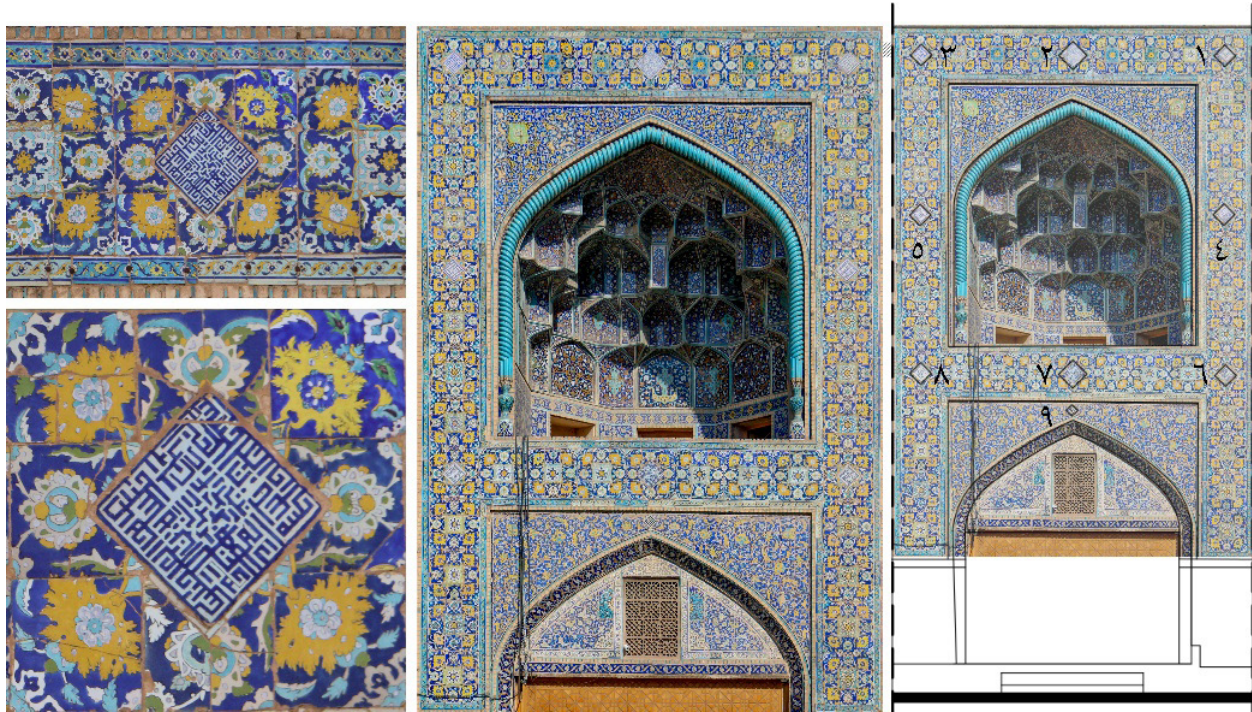
تصویر ۱۷- جانمایی موضع کتیبه ج ۷ بر وضع امروزی بدنه جنوب شرقی جلوخان؛ راست: جانمایی و شماره‌گذاری کتیبه‌های کوفی معقلی بر بدنه جنوب شرقی (ج)، وسط: بزرگنمایی کل بدنه جنوب شرقی (ج)، چپ-بالا: اطراف موضع ج ۷، چپ-پایین: کتیبه‌ای که امروزه بر موضع ج ۷ قرار دارد و متن آن تقریباً خوانا نیست.

غربی و غربی تا پیش از سال ۱۹۳۷ م کاملاً دست‌نخورده باقی بوده است. در ضمن فروریختن کاشی‌های بدنه شرقی تا سال ۱۹۳۷ م. ۱۳۱۶/۰. ش تعدادی از کاشی‌های کتیبه‌دار این بدنه از جلوخان نیز از دست می‌رود؛ اما گسترش آسیب‌ها به بدنه جنوب شرقی منجر به از دست رفتن هیچ‌کدام از کاشی‌های کتیبه‌دار این بدنه نمی‌شود؛ مگر یکی از آن‌ها که به طریزی عجیب، در عین سالم ماندن همه کاشی‌های اطرافش، گویی از بدنه جنوب شرقی جلوخان جدا شده است: کاشی حاوی کتیبه ج ۷.
