## Detection of Incipient Failure of Rolling Element bearings by Vibration Analysis (Case Study)

**Keywords:** Vibrational Analysis, Bearing, Outer Ring, Drum

## آنالیز خرابی زود هنگام یاتاقان غلتشی به کمک آنالیز ارتعاشی (مطالعه موردی)

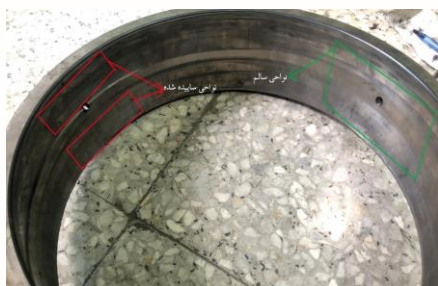
به‌منظور ریشه‌یابی عامل خرابی یاتاقان غلتشی، یاتاقان دمونتاز گردید و محل‌های خرابی آن بررسی گردید. وضعیت حلقه خارجی پس از تعویض یاتاقان غلتشی عکس موتور در شکل (۹) نشان داده شده است همان‌گونه که مشخص است قسمتی از حلقه خارجی دچار سایش گردیده است (حدود ۱۵۰ درجه) و بقیه آن سالم می‌باشد. با توجه به سایش ایجاد شده و با کمک شکل (۱۰) مشخص می‌شود که به یاتاقان غلتشی سمت عکس موتور نیروی عمودی بیشتری نسبت به یاتاقان غلتشی سمت موتور وارد می‌گردد. با توجه به شکل سایش حلقه خارجی در شکل (۹) و مقایسه آن با الگوی خرابی ناشی از بار محوری مطابق با استاندارد SKF می‌توان دریافت که بار محوری مازاد عامل اصلی خرابی و سایش در حلقه خارجی بوده است. میزان ناهمراستایی دو سمت غلتک بر مقدار این نیرو تأثیر دارد.

شکل ۹- وضعیت حلقه خارجی یاتاقان پس از تعویض

همچنین الگوی سایس در شکل (۹) نشان می‌دهد که علاوه بر نیروی عمودی، نیروی محوری نیز به یاتاقان غلتشی سمت عکس موتور وارد می‌گردد زیرا سایس در مرکز حلقه نمی‌باشد (شکل ۱۱). نیروی ایجاد شده در اثر انحراف نوار از مرکز غلتک به سمت عکس موتور می‌باشد (شکل ۱۲).
