# راهکارهای کاهش خطر و آمادگی مقابله با سوانح آتی در بازسازی کالبدی تنکابن پس از برف سنگین سال 1392

چکیده

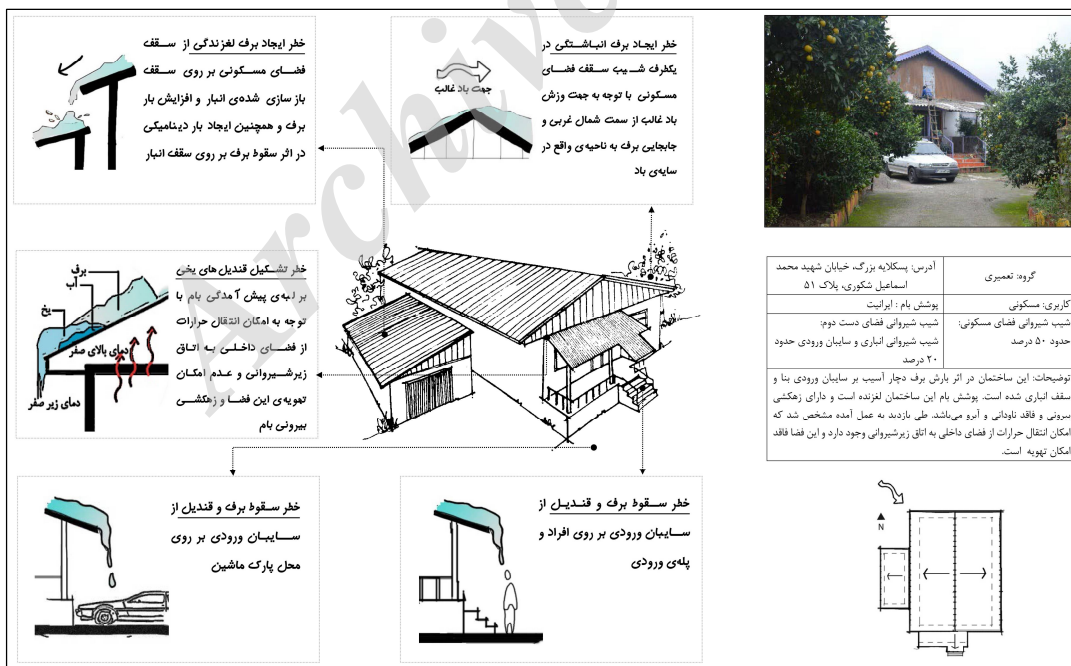
ت 2. شناسایی آسیب‌پذیری‌ها در نمونه‌ای از بناهای تعمیری. منبع: نگارندگان.

در این بخش براساس مقولات مطرح شده، به شناسایی آسیب‌پذیری عوامل معماری در برابر بارش برف سنگین که منجر به تخریب ساختمان، آسیب به اشخاص و مایملک و همچنین عناصر الحاقی بنا می‌شوند، پرداخته شده است (تصویر شماره 2). بدین منظور پس از برداشت و بررسی 9 نمونه ساختمانی به صورت تک بنا و رسیدن به اشباع اطلاعاتی، داده‌ها به شکل گرافیکی تحلیل عمیق شده‌اند. اطلاعات گردآوری شده طی پرسش از مالکان و متخصصین و مشاهده نمونه‌ها و پرکردن چک لیست، در جداولی کنار هر نمونه توضیح داده است. نمونه‌های برداشت شده به 3 گروه زیر تقسیم‌بندی شده و در این مقاله به دلیل رعایت اختصار صرفاً 1 نمونه ارائه گردیده است.

**بناهای تعمیری:** شامل ساختمان‌هایی است که در اثر بار برف دچار خسارات قابل مرمت شده‌اند. طی انجام مصاحبه با مسئولین مشخص شد که در روند بازسازی بناهای تعمیری نظارت سازه‌ای صورت نگرفته و مالکین، خود اقدام به طراحی و نصب خرپای چوبی و فلزی کرده‌اند و بازرسی انجام شده از سوی بنیاد مسکن فقط به منظور ارزیابی روند عملیات ساختمانی به منظور پرداخت مرحله دوم وام جهت بازسازی بوده است. انتخاب آن‌ها از میان پرونده‌های بازسازی برای رسیدن به معرف بودن یا نمونه‌ای که دارای قابلیت مقایسه با مبانی نظری را داشته و همچنین مشخصات کامل آن‌ها اعم از اسم و آدرس موجود باشد، توسط پژوهشگر صورت گرفته است.

**بناهای احداثی:** این بناها در اثر بار برف دچار خسارات غیرقابل مرمت شده و نیاز به نوسازی دارند. جهت بازسازی، مالکان مجبور به اخذ پروانه ساختمان از سوی نظام مهندسی بوده‌اند و نظارت بر روند ساخت

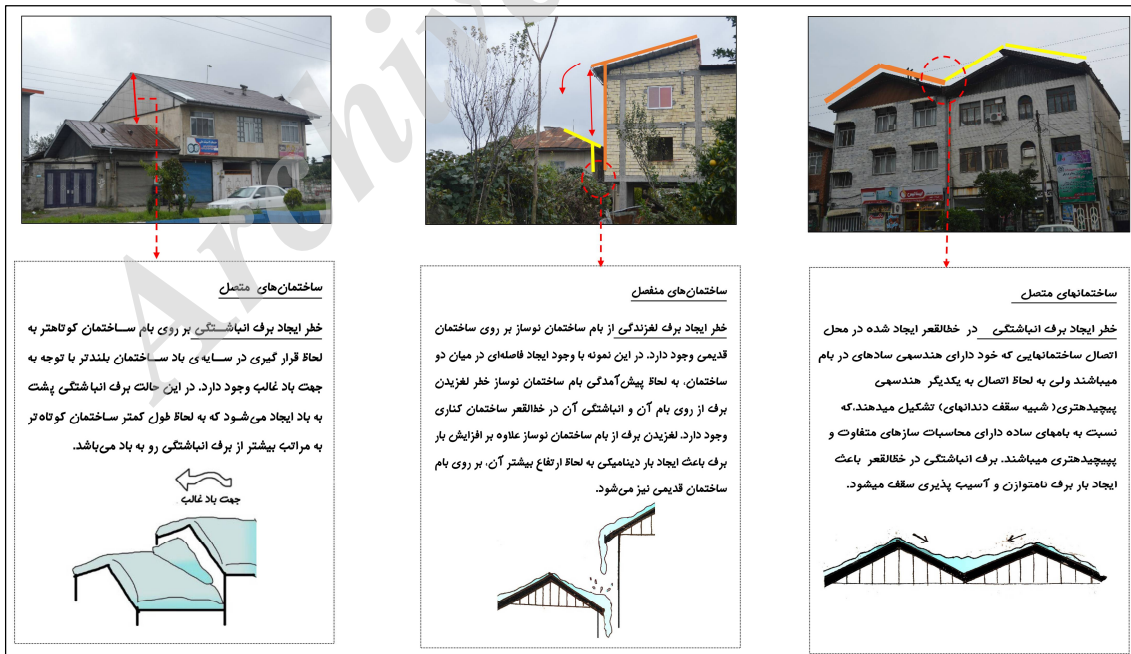
ت 3. شناسایی خطر برف انباشتگی و برف لغزندگی در اثر همجواری‌ها. منبع: نگارندگان.

خطر برف انباشتگی و برف لغزندگی: نوعی از همجواری بناها در محیط کالبدی که منجر به برف انباشتگی و برف لغزندگی و در پی آن آسیب ساختمان‌ها می‌شوند (تصویر شماره 3).
