# استحکام بخشی لرزه‌ای ابنیه خشتی روستایی (مطالعه موردی: روستای تاریخی اصفهک - طبس)

چکیده

**کلمات کلیدی:** ابنیه خشتی، روستای اصفهک، زلزله، مرمت، استحکام‌بخشی لرزه‌ای.

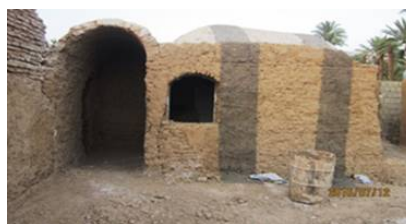
ت 2. جزئیات اجرایی طرح الف (پارسی و منصور، 1395).

طرح الف: این طرح هم‌اکنون به همت مردم محلی و مالکین در بافت خشتی روستا در حال اجرا است. در آن از مش ژئوگرید، به‌منظور یکپارچه کردن اجزای باربر ساختمان (در دو وجه دیوار و تاق)، استفاده شده است. همچنین برای جلوگیری از رانش تاق‌ها و کنترل حرکت جانبی آن‌ها از کلاف‌های چوبی از نوع چوب تبریزی در راستای موازی با تاق استفاده شده و برای اتصال این کلاف‌ها از میلگردهای فولادی نمره 12 به فاصله هر 1.5 یا 2 متر (به‌صورت عمود بر کلاف‌های چوبی) بهره گرفته شده است. با توجه به بودجه محدود مالکین، تلاش شده است تا با قرار دادن مش به‌صورت غیرپیوسته در مقاطعی از دیوارها و تاق‌ها، میزان هزینه صرف شده را کاهش دهند. همچنین در رابطه با اتصال ساختمان به زمین و خشتی نمودن ضعف فقدان فونداسیون، ابتدا پیشنهاد شد که با ایجاد پی شفته آهکی و همچنین اتصال دیوار به پی به‌وسیله میلگرد و بولت این ضعف برطرف شود، اما در حین اجرای پروژه تصمیم بر این شد که تنها از طریق امتداد یافتن مش دیوارها و فرو بردن آن به داخل زمین و اجرای شفته آهک، این مسئله را به‌طور ارزان‌تری حل نمایند (تصویر شماره 2).
