# مطالعات معماری ایران ۱۵

سال هشتم، شماره ۱۵، بهار و تابستان ۱۳۹۸

# نقش بازآفرینی مجازی در حفاظت از آثار تاریخی در نمونه مطالعاتی ایوان موزائیک شهر بیشاپور

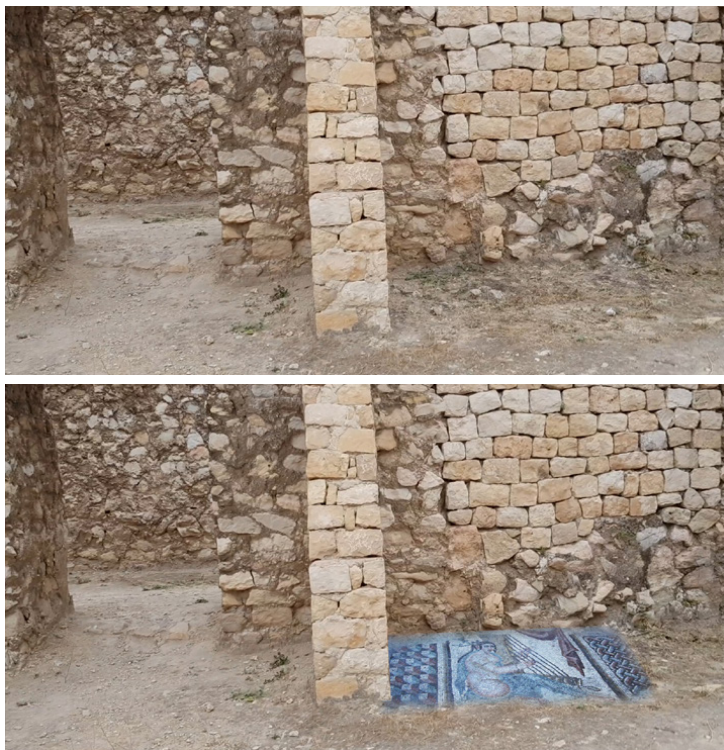
تصویر ۲: جانمایی مجازی یکی از نقوش موزائیکی که هم‌اکنون در موزه لوور نگهداری می‌شود

مکشوفه را کندن و انتقال به موزه‌ها می‌دانست. سه قطعه از این طرح‌ها در موزه لوور و سه قطعه در موزه ایران باستان قرار دارند. گیرشمن مدعی است که بقیه نقوش موزائیکی را غارتگران در زمان غیبت او تخریب کرده‌اند و تنها سند باقی‌مانده از آن‌ها طرح‌ها و تصاویری است که همسر او تهیه کرده است (گیرشمن ۱۳۷۸، ۱۱-۱۲). خروج این نقوش از مکان اصلی خود باعث شده است تا ایوان موزائیک عاری از هر گونه نشانه‌ای از چنین تزییناتی باشد (تصویر ۲). «مدیریت میراث باستانی باید بر مبنای حفظ و نگهداری آثار در مکان اصلی خودشان هدف‌گذاری شود. هر گونه جابه‌جایی آثار تاریخی و انتقال آن‌ها به موقعیت‌های جدید نشان‌دهنده تخطی از مفاهیم اصیل نگهداری میراث است که بر مراقبت، حفاظت و مدیریت میراث در حد اعلا می‌تواند تأکید دارند. بنابراین آثار باستانی نباید طی حفاری‌های باستان‌شناسی نمایان شوند، مگر اینکه تدارکات نگهداری و مدیریت آن‌ها تضمین شده باشد» (ICAHM Charter, 1990, Article 6). انتقال قطعات و تزیینات معماری بیشاپور اگرچه سال‌ها پیش از تصویب منشور ۱۹۹۰ یکام لوزان صورت گرفته، یکی از نمونه‌های تجربیات منفی در این خصوص است.

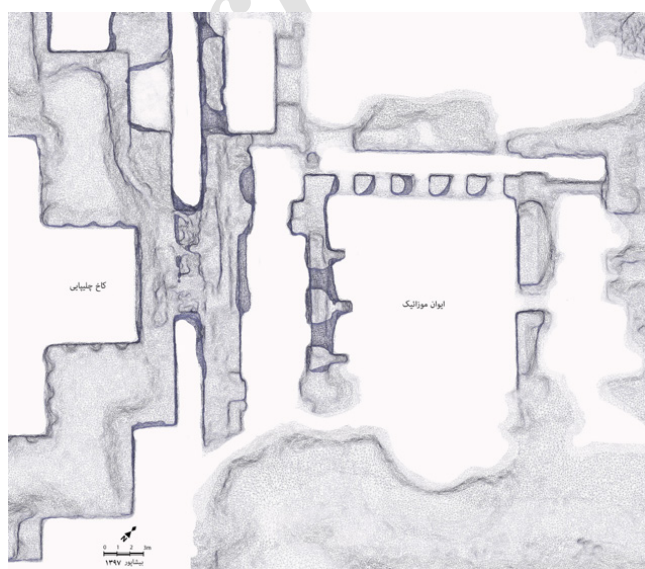
تصویر ۳: نقشه ایوان موزائیک. برداشت به روش فتواسکن توسط پرهپاد

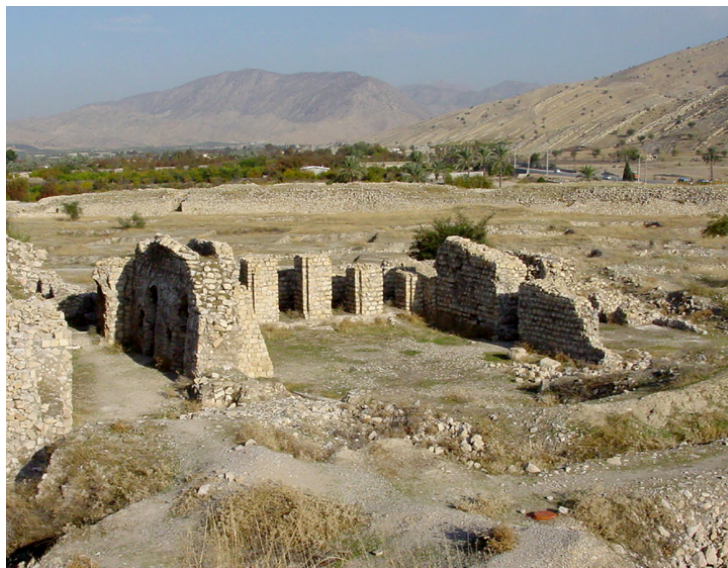
تصویر ۴: عکسی از ایوان موزائیک از سمت جنوب به شمال

در طی حفاری‌های گیرشمن در بیشاپور، کف‌سازی‌های موزائیکی با تصاویر انسانی و طبیعت در دو نقطه کشف شدند که از سنگ‌های رنگی مکعب‌شکل کوچک به سبک تزیینات معماری رومی ایجاد شده بودند. این دو محل بر مبنای همین نقوش، حیاط یا تالار موزائیک و ایوان موزائیک نام گرفتند (Salles 1939-1942, 97-99). در حال حاضر این فضاها تنها نامی از موزائیک را به یادگار دارند و فاقد هر گونه نشانه‌ای از این تزیینات معماری هستند؛ تنها گاهی در گوشه‌کنار این بناها قطعات پراکنده مکعب‌های سنگی رنگی کوچک مشاهده می‌شوند که روزی جزئی از یک طرح کامل بوده‌اند. ایوان موزائیک، که مورد مطالعاتی این مقاله است، در سمت شمال شرقی کاخ چلیپایی بیشاپور قرار دارد. ایوان فضایی پوشیده با طاق بوده که از سه طرف بسته و از جلو به محوطه‌ای گشوده بوده است (رضایی‌نیا ۱۳۹۶، ۱۲۷) (تصاویر ۳ و ۴) نقوش موزائیکی در کناره داخلی دیوارهای دو بدنه ایوان روی زمین ایجاد شده بودند. گیرشمن اقدام به کندن این طرح‌ها از بستر خودشان کرد. وضعیت کنونی معماری ایوان نیز تفاوت چندانی با موزائیک‌های آن ندارد؛ زیرا اثری از طاق ایوان بر جای نمانده است (تصویر ۵). با تطبیق وضعیت کنونی با عکس‌هایی که از موزائیک‌ها باقی مانده و گیرشمن در نقشه‌ای آن‌ها را جانمایی کرده است، متوجه می‌شویم که دیوارهای ایوان در مرحله‌ای از حیات خود بازسازی شده‌اند. او در حین حفاری سکه‌های زمان بنی‌امیه را روی متأخرترین لایه که هم‌زمان با دیوارهای جدید بود یافت. بنابراین تغییرات ایوان را می‌توان به اوایل دوره اسلامی نسبت داد (گیرشمن ۱۳۷۸، ۴۴). طرح‌های موزائیکی، فرورفتگی‌هایی را در دیواره ایوان نشان می‌دهند که در دیوار فعلی نمایان نیست. تغییر فرم اصلی ایوان به همین جا ختم نمی‌شود. در دهه‌های گذشته برای محافظت از ریزش دیوار ایوان، پشت‌بندهایی به آن الحاق شده که فرم معماری اصیل بنا را مخدوش کرده است.

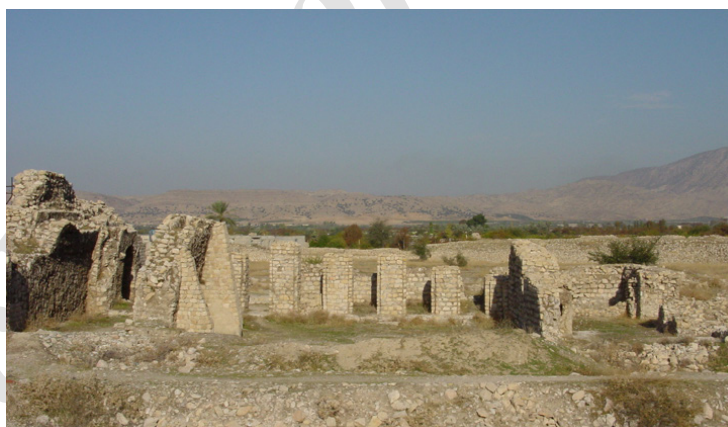
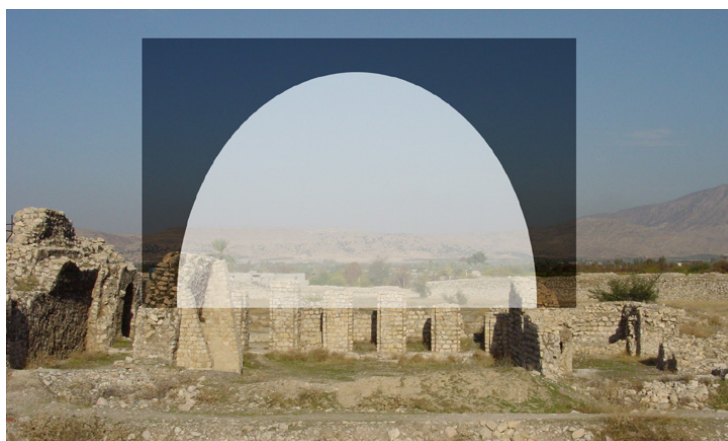
تصویر ۵: نمایی فرضی از طاق ایوان موزائیک

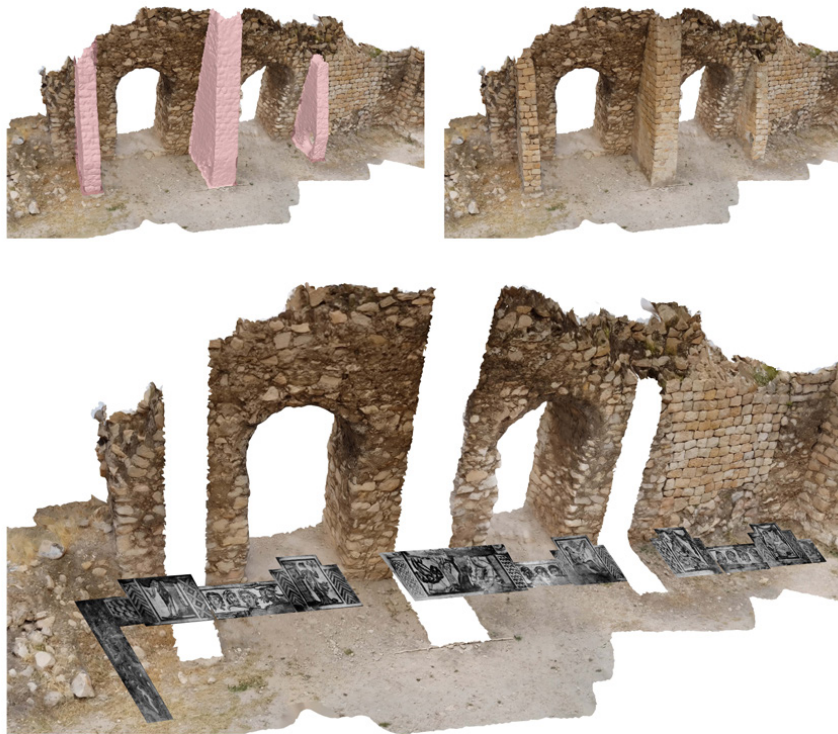
تصویر ۶: دیوار غربی ایوان، پشت‌بندها و موقعیت اصیل موزائیک‌ها

بازآفرینی به معنی آفرینش دوباره و ساختن چیزی است که پیش‌تر وجود داشته و یا به نظر برسد که همچنان وجود دارد. منظور از بازآفرینی در این پژوهش، فعالیت‌هایی است که منجر به ظهور چهره‌ای تکمیل‌شده از یک اثر تاریخی شود که به تصویر یا تصور اولیه احتمالی آن، بر اساس مستندات، نزدیک باشد. این آفرینش دوباره یک اثر تاریخی می‌تواند جنبه کالبدی و یا مجازی داشته باشد. بنابراین بازآفرینی، گستره وسیعی شامل بازسازی خود اثر، ساخت نسخه جدید از اثر، به تصویر کشیدن آن با فنون مختلف و تجسم آن به شکل مجازی را شامل می‌شود. بازآفرینی برخلاف بازسازی کالبدی، گاهی بدون افزودن و تنها با حذف بخشی از کالبدی که به هر نحو اثر اصیل را مخدوش کرده است، برآورده می‌شود. برای تصور شکل اولیه یک اثر تاریخی، وضعیت فعلی آن مهم‌ترین و مستندترین مدرک است. سپس، بسیاری از منابع مکتوب، ترسیمات و نقاشی‌های قدیمی که از اثر تاریخی به جای مانده، در برنامه‌های مرمتی، مستندات مؤثر هستند. دسترسی به اطلاعات واضح و دقیق، اساس برنامه‌های حفاظتی است. بدین منظور در این پژوهش، ایوان موزائیک توسط روش فتواسکن مستندنگاری شد. بدین طریق علاوه بر تهیه نقشه دقیق از بنا، حجم سه‌بعدی آن به صورت ابرنقطه تهیه شد. با بررسی دقیق احجام به دست آمده، بخش‌های مرمتی و الحاقی قابل تشخیص هستند. مطالعاتی دیگری که برای تصور شکل اولیه ایوان در دست است، مستنداتی است که گیرشمن تهیه کرده است. تطبیق عکس‌های موزائیک‌هایی که بیشتر آن‌ها از بین رفته‌اند و نقشه جانمایی این نقوش در پلان که وی به چاپ رسانده با برداشت‌های وضع موجود نتایج مفیدی را در اختیار قرار می‌دهد. اولین مطلب این است که دیوارهای پشتیبانی که برای حفاظت از فروافتادن دیوار احداث شده‌اند، بدون توجه به شکل اصلی بنا ساخته شده‌اند. به عبارت دیگر آن‌ها روی سطحی ساخته شده‌اند که طرح‌های موزائیکی در اصل قرار داشته‌اند. موضوع بعدی، تشخیص دو دوره متفاوت تاریخی دیوارهای ایوان است که نشان می‌دهد موزائیک‌ها به دوره اول تعلق داشته‌اند و در دوره دوم حذف شده‌اند. گیرشمن در گزارش کاوش خود به چهار لایه کف‌سازی اشاره می‌کند که به دوره‌های تاریخی متفاوتی مربوط بوده‌اند. او در ۳۰ سانتی‌متری بالای کف چهارم یک سکه دوره عباسی یافت که نشان می‌دهد که بنا تا آن دوره مورد استفاده بوده است. کف‌سازی حاوی موزائیک‌ها که مربوط به زمان ساخت بنا هستند حدود ۲۵ سانتی‌متر پایین‌تر از دوره دوم معماری آن قرار داشته‌اند. در واقع این لایه دوم، هم‌دوره تغییرات در دیوارهای ایوان است. کشف سکه‌های دوره اموی این تغییرات را به این دوره تاریخی منسوب می‌کند (گیرشمن ۱۳۷۸، ۴۳-۴۴). بنابراین مسئله‌ای که مطرح می‌شود این است که اگر بازسازی کالبدی ایوان مجاز دانسته می‌شود، کدام دوره تاریخی اولویت داشت؟ حذف دیوارهای حفاظتی، با در نظر گرفتن مسائل فنی، دور از دسترس نیست ولی اصرار بر بازسازی شکل اولیه ایوان که حاوی موزائیک‌ها بوده، دوره دوم ایوان را از بین خواهد برد (تصاویر ۶ و ۷).
