نقش پوشش گیاهی در شکل‌گیری ناهنجاری‌های اجتماعی و
میزان احساس امنیت در پارک‌های شهری

نمونه موردی: پارک شوش، منطقه ۱۲ تهران

سید محمدعلی محمدی

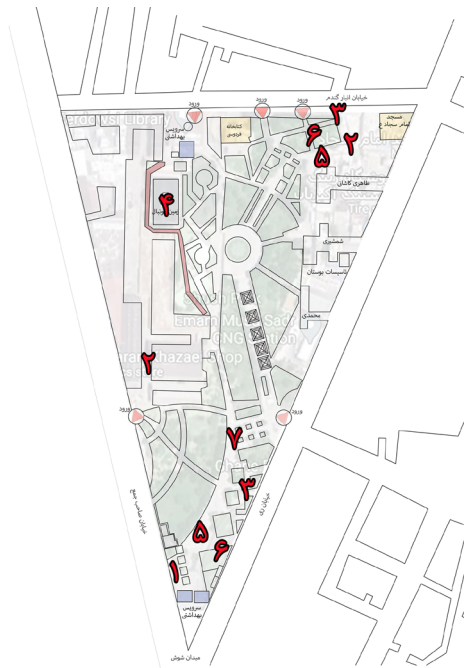
- ۱ - محل تجمع دائمی افراد معتاد و بی خانمان در فضای سرپوشیده
- ۲ - محل تجمع دائمی افراد معتاد در فضای باز
- ۳ - خفت‌گیری
- ۴ - روابط نامشروع
- ۵ - قماربازی
- ۶ - دعوا و کتک‌کاری
- ۷ - فروش مواد مخدر

تصویر ۴. در این پلان گرافیک، نوع ناهنجاری اجتماعی و مکان وقوع آنها (براساس مشاهدات و اظهارنظرهای نیروهای حراستی و مدیریتی مقیم در پارک شوش) در بهار سال ۱۳۸۵ نشان داده شده است. مأخذ: نگارنده.

فروش مواد مخدر، قمار، دعوا و کتک‌کاری، روابط نامشروع و خفت‌گیری بوده است. بر همین اساس و بنا به مصاحبه‌هایی که از نیروهای حراستی، مدیران و ناظران مقیم در پارک گرفته شده است، پلان گرافیک در تصویر ۴، جدول ۱ و جدول ۲ تهیه و تنظیم شده تا زمان وقوع بیشترین ناهنجاری‌های اجتماعی در این پارک در طول شبانه‌روز در بهار ۱۳۸۵ مشخص شود. همان‌گونه که در تصویر ۴ قابل مشاهده است، ناهنجاری‌های اجتماعی در مکان‌های خاصی بیشتر تکرار شده است. با دقت در اظهارنظر نیروهای حراستی مقیم در پارک شوش (در سال ۱۳۸۵) افراد مجرم، با توجه به نیاز محیطی برای ارتکاب جرم، فضاهای خاصی از این پارک را برای رفتار نابهنجار خود انتخاب می‌کردند. به عنوان مثال برای خرید و فروش مواد مخدر، لازم است فضایی انتخاب شود تا هم در مسیر عبور و مرور مشتریان مواد مخدر باشد و هم امکان پنهان کردن مواد مخدر در جایی نزدیک وجود داشته باشد. بنابراین معبرهای اصلی که با گیاهان انبوه احاطه شده باشند، بهترین موقعیت برای این وقوع این نوع از رفتار ناهنجار اجتماعی فراهم می‌کنند.

جدول ۱. نوع رفتار مجرمانه و دلیل انتخاب مکان ارتکاب بنا به شهادت نیروهای حراستی و ناظرین مقیم در پارک شوش در بهار ۱۳۸۵. مأخذ: نگارنده.

توضیحات	نوع رفتار مجرمانه
در واحدهای تجاری متروکه در ضلع غربی پارک شوش همجوار با خیابان صاحب‌جمع	۱ محل تجمع دائمی افراد معتاد و بی خانمان در فضای سرپوشیده
فضای دنج ایجادشده در پشت دیوارهای بلند مسجد و گیاهان انبوه همجوار با خیابان انبار گندم در محیط دنج و کم‌تردد پشت دیوارهای جدارۀ تجاری فعال در راستای خیابان صاحب‌جمع	۲ محل تجمع دائمی افراد معتاد و بی‌خانمان در فضای باز
در امتداد پوشش گیاهی انبوه و در کمین افراد عادی که برای کار تجاری به این محل رفت‌وآمد دارند	۳ خفت‌گیری
در فاصله‌ای دور از محل تردد افراد و در پشت گیاهان انبوه و دیوارهای بلند	۴ روابط نامشروع
در فضای باز و نزدیک به محل تجمع افراد بزهکار و بی‌خانمان	۵ قمار بازی
معمولاً در محل قماربازی و بعد از پدیدآمدن اختلاف بین قماربازها	۶ دعوا و کتک‌کاری
بر سر راه تردد افراد و جایی که امکان پنهان کردن مواد مخدر در میان پوشش گیاهی انبوه وجود داشته باشد	۷ فروش مواد مخدر

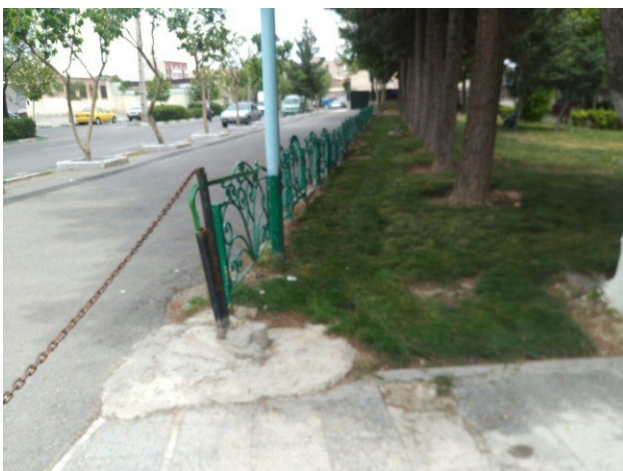
تصویر ۶. جای خالی ترون‌های حذف‌شده در بخش پیرامونی پارک شوش. عکس: سیدمحمدعلی محمدی، ۱۳۹۹.

حصار، نرده و نیز دیوارهای کم‌ارتفاع در جداره‌های پیرامونی پارک حذف شد. این امر موجب شد راه‌های دسترسی به پارک افزایش یافته و پارک از فضایی بسته به فضایی نیمه‌باز و باز تبدیل شود (تصاویر ۵ و ۶).

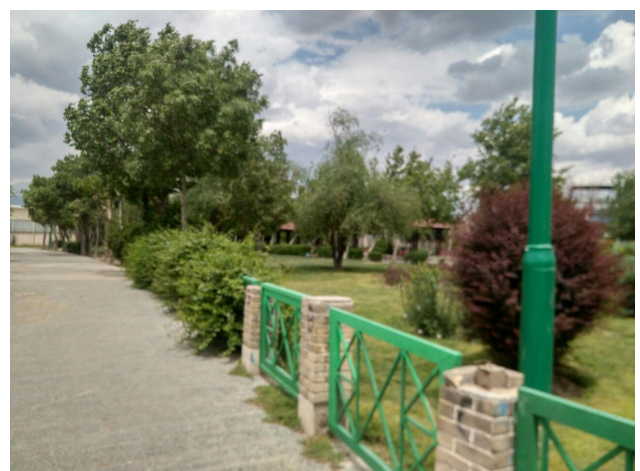
تصویر ۵. بخشی از نرده و دیواره کوتاه باقی‌مانده در پیرامون پارک شوش. عکس: سیدمحمدعلی محمدی، ۱۳۹۹.

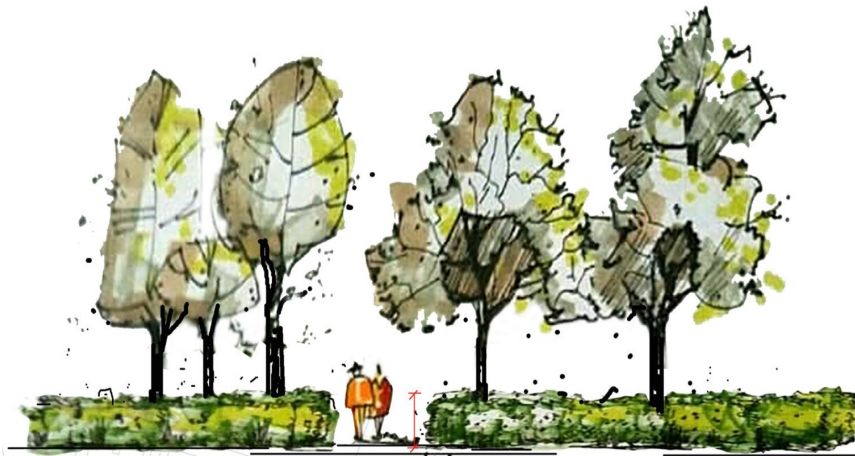
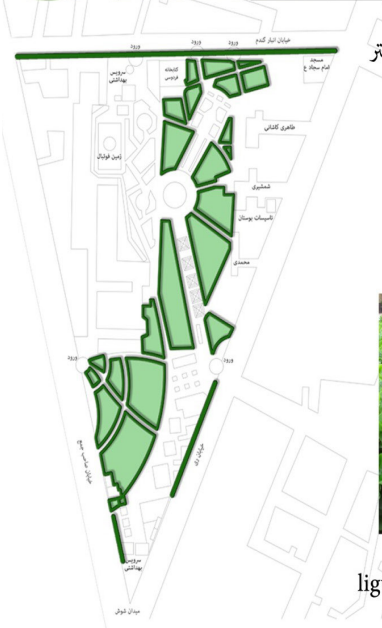
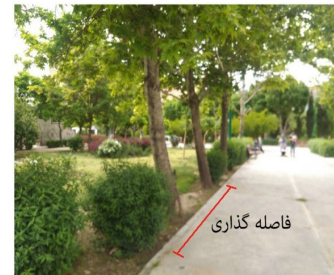
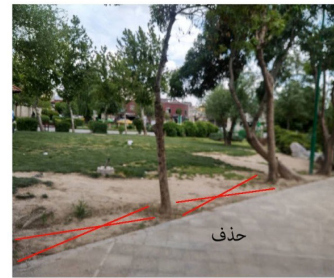
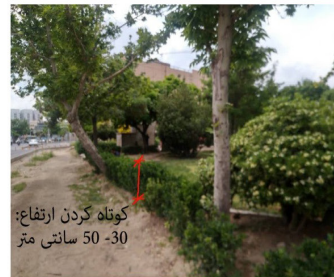
قبل از اعمال تغییرات ارتفاع ترون ها به 90 - 110 سانتی متر می رسید. (خطوط سبز تیره روی نقشه پارک)

1. از بین بردن پیوستگی ترون ها
فاصله گذاری

2. حذف کردن ترون ها
حذف

3. کوتاه کردن ترون ها
کوتاه کردن ارتفاع:
30-50 سانتی متر

تصویر 7. کوتاه کردن، حذف کردن یا فاصله گذاری بین ترون ها در جداره پیرامونی و داخلی پارک شوش. مأخذ: نگارنده.

پیرامون این پارک پوشش گیاهی انبوه و پیوسته از تِرون (و گاهی شمشاد) بود که باعث جدا شدن فضای داخلی و خارجی می‌شد. این جداسازی به‌صورتی بود که مانع ارتباط بصری دو طرف می‌شد. همین امر موجب خلق فضایی دنج برای اختفا و ارتکاب جرم می‌شد. در طرح جدید ارتفاع این پوشش‌های گیاهی که بیش از یک متر بود به حدود ۳۰ تا ۶۰ سانتی‌متر کاهش یافته و پیوستگی بین آنها نیز از میان برداشته شد (تصویر ۷).

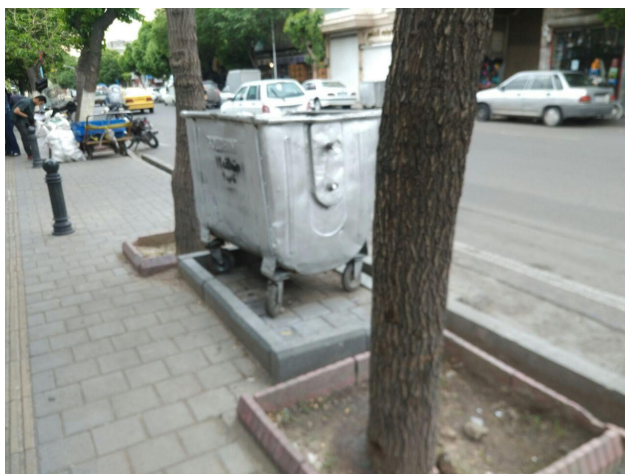
تصویر 9. جای خالی شمشادها حذف شده موجب پدید آمدن فضایی برای استقرار سطل های زباله و باز شدن عرض پیاده رو شده است. عکس: سیدمحمدعلی محمدی، ۱۳۹۹.

حذف دیواره سبز شمشادها در امتداد خیابان انبار گندم و جداره تجاری فعال و تبدیل آن به باغچه‌های مجزا که تنها یک درخت را در بر گرفته بود. با خالی شدن این جداره هم فضایی برای عبور عابران از عرض خیابان انبار گندم فراهم شد و هم‌مکانی برای استقرار سطوح زباله به وجود آمد (تصاویر ۸ و ۹).

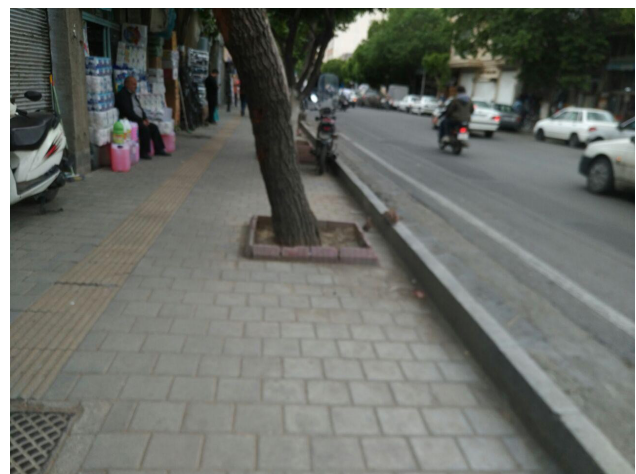
تصویر 8. حذف شمشادها در امتداد خیابان صاحب جمع و تبدیل آن به باغچه های کوچک تک درخت. عکس: سیدمحمدعلی محمدی، ۱۳۹۹.

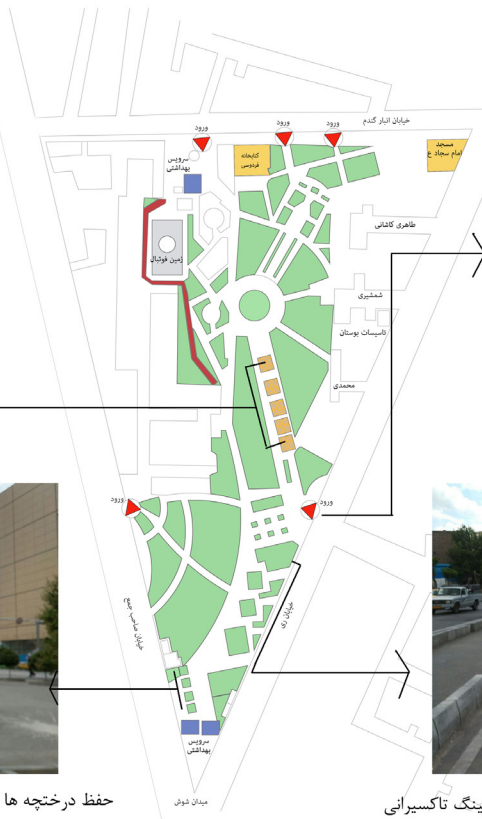
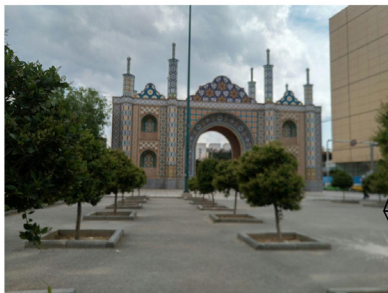
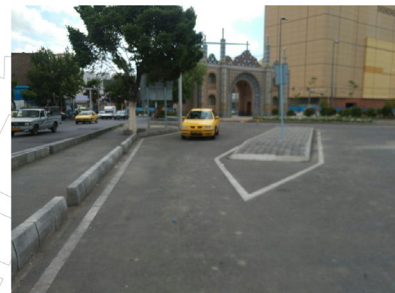
افزایش دعوت‌کنندگی با ایجاد آلاچیق در محور

افزایش دعوت‌کنندگی پارک با حذف پوشش گیاهی در امتداد خیابان ری و احداث ورودی شاخص

حفظ درختچه‌ها در امتداد خیابان ری و ایجاد ریتم یکنواخت با باغچه

حذف پوشش گیاهی در امتداد خیابان ری و احداث پارکینگ تاکسیرانی

تصویر ۱۰. تغییرات ایجادشده در ضلع شرقی پارک شوش شامل سردر ورودی شاخص، نصب آلاچیق در طول معبر اصلی پارک، حذف گیاهان و درختچه‌های انبوه و متراکم برای احداث پارکینگ و باقی‌ماندن تعداد محدودی از درختچه‌ها به صورت منظم با باغچه‌های مجزا. مأخذ: نگارنده.

موجب هماهنگی منظر پارک با میدان شوش شده است. این تغییر در پوشش گیاهی منظر رسمی و تاریخی به پارک بخشیده که موجب جلب گردشگران نیز شده است (تصویر ۱۰).

بخشی از پوشش گیاهی در ضلع شرقی پارک و در امتداد خیابان ری حذف شده و یک سردر شاخص و چند ایستگاه تاکسی و یک مسیر عریض با هشت آلاچیق که منتهی به آب‌نما می‌شود، احداث شد. این تغییرات موجب دعوت‌کنندگی بیشتر، افزایش حضور شهروندان و مکث بیشتر افراد عادی در پارک شد که خود از علل کاهش جرم و افزایش امنیت محسوب می‌شود (ن.ک. تصویر ۱۰).

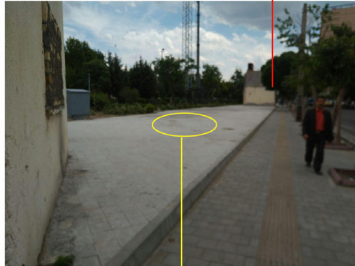
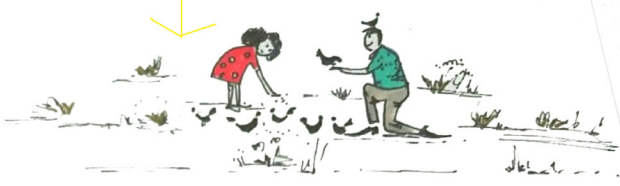
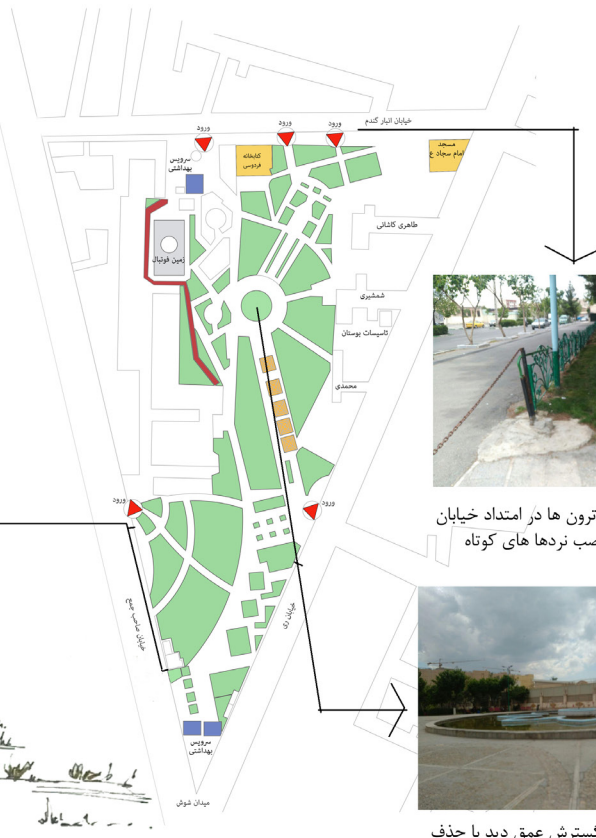
تخریب بناهای های تجاری متروکه در امتداد خیابان صاحب جمع

جایی برای دانه ریختن برای پرندگان

حضور پرندگان در این جداره موجب دعوت کنندگی بیشتر به پارک شده

حذف شمشادها و ترون ها در امتداد خیابان انبار گندم و نصب نرده های کوتاه

تصویر ۱۱. تغییرات ایجادشده در ضلع غربی پارک شوش شامل حذف خرابه های باقی مانده از واحدهای تجاری متروکه، حذف شمشادهای بلند و مترکم در حاشیه بیرونی پارک، بهسازی آبنا و مبلمان پارک و ایجاد صفت پرندگان. مأخذ: نگارنده.

در ضلع غربی پارک نیز با حذف ساختمان‌های مخروبه و دیواره‌های سبز تِرون‌ها و ایجاد یک پیاده‌رو عریض موجبات گسترش عمق دید فراهم شد. همچنین این پیاده‌رو مکان دانه‌ریختن برای پرندگان و موجب جذب شهروندان به این ضلع از پارک شده است (تصویر ۱۱).

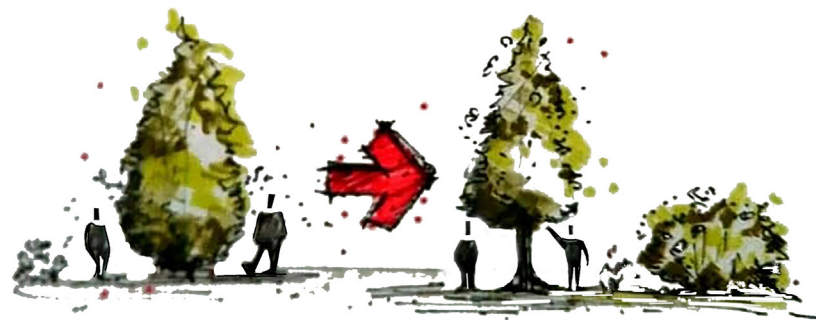
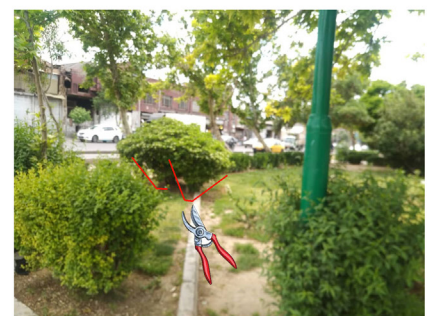
افزایش عمق دید و منظر با هرس کردن پای سروهای خمره ای و بادبزی

تصویر ۱۲. هرس کردن و خالی کردن پایه سروهای خمره ای و بادبزی برای افزایش عمق دید و کاهش محل اختفا. مأخذ: نگارنده.

زیبایی، کاشت تک‌درختان بود (تصاویر ۱۲ و ۱۳). همان‌گونه که در تصاویر ۱۴ و ۱۵ نیز قابل مشاهده است، بهسازی‌هایی در آب‌نما و مبلمان شهری پارک شوش انجام شد. زیباتر شدن میدان اصلی پارک موجب شد افراد عادی علاقه بیشتری برای حضور در این فضا پیدا کنند و همین حضور موجب شد معبر اصلی و میدان داخلی پارک شوش از محیطی خلوت به محیطی زنده و پویا تبدیل شود.

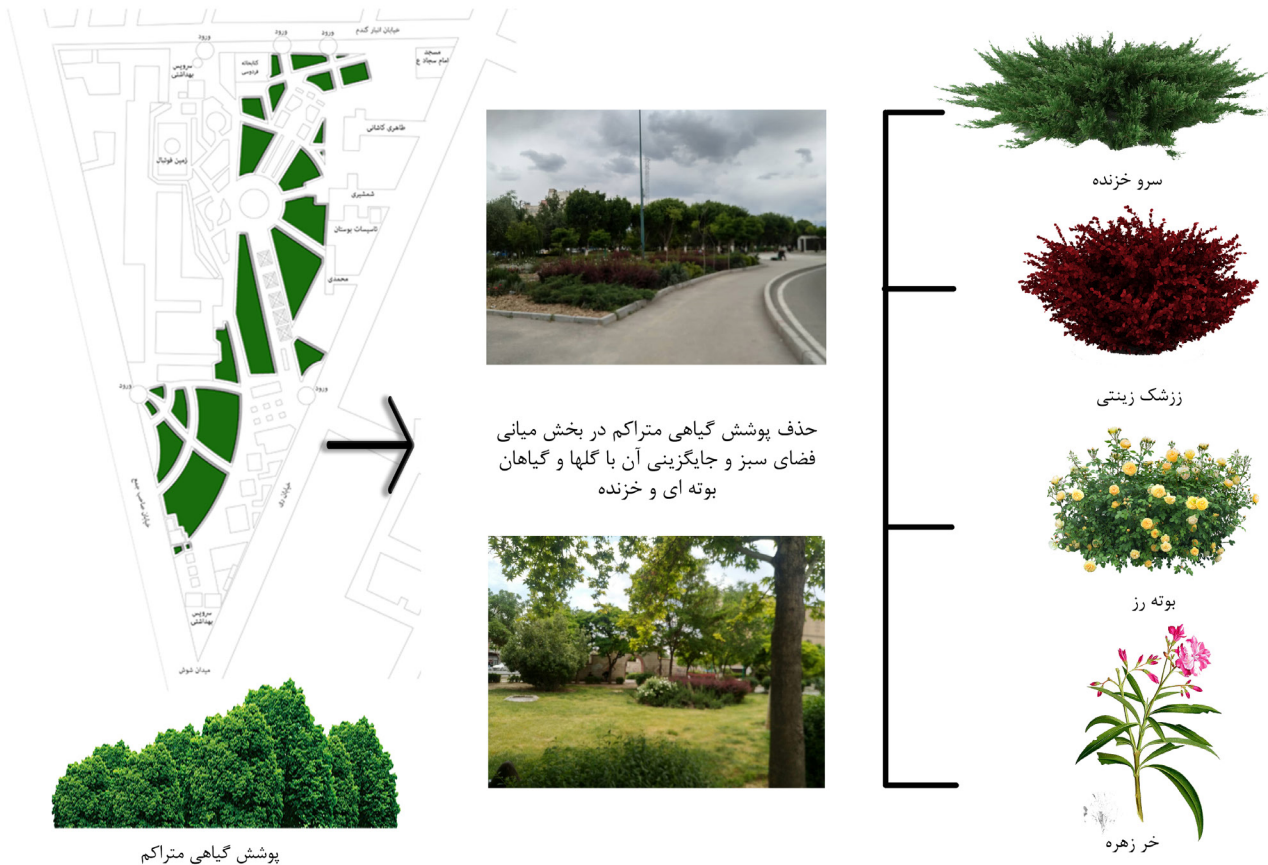
تصویر ۱۳. حذف پوشش گیاهی متراکم و انبوه در باغچه‌های میانی بوستان و جایگزین کردن آن با گیاهان بوته‌ای و خزنده و گل‌های فصلی. مأخذ: نگارنده.

در باغچه‌های میانی پوشش‌های متراکم گیاهی با ارتفاع زیاد که باعث بسته‌شدن و محصور شدن فضا و ایجاد فضایی جرم‌خیز می‌شدند، نیز تغییراتی ایجاد شد که شامل قطع کردن، کوتاه کردن، فرم‌دهی برای کم‌کردن تراکم و افزایش

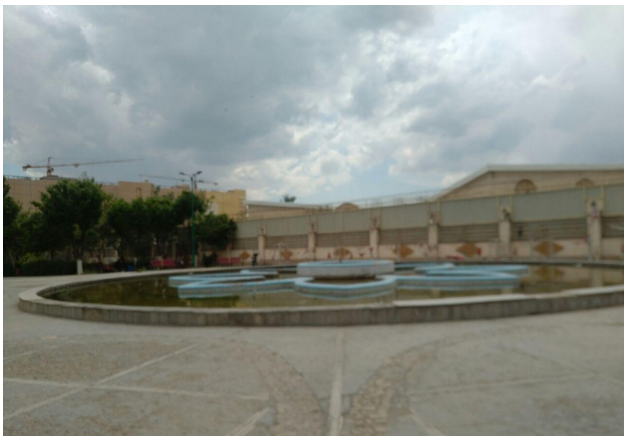
تصویر ۱۵. بهسازی آب‌نما در امتداد مسیر احداث آلاچیق‌ها و سردر اصلی پارک. عکس: سیدمحمدعلی محمدی، ۱۳۹۹.

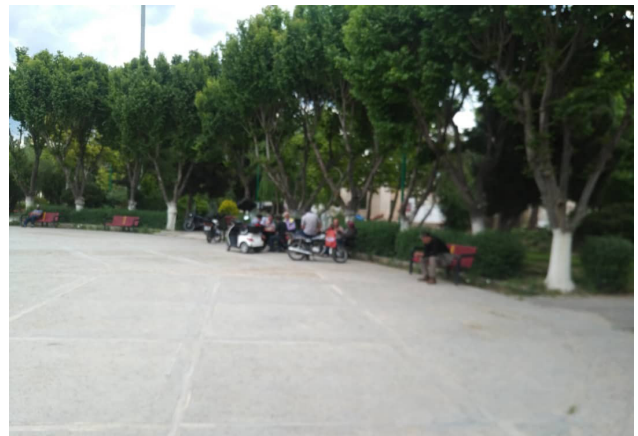
تصویر ۱۴. بهسازی مبلمان شهری مانند نیمکت‌ها و سطوح زباله در پیرامون آب‌نما و محوطه پارک شوش. عکس: سیدمحمدعلی محمدی، ۱۳۹۹.

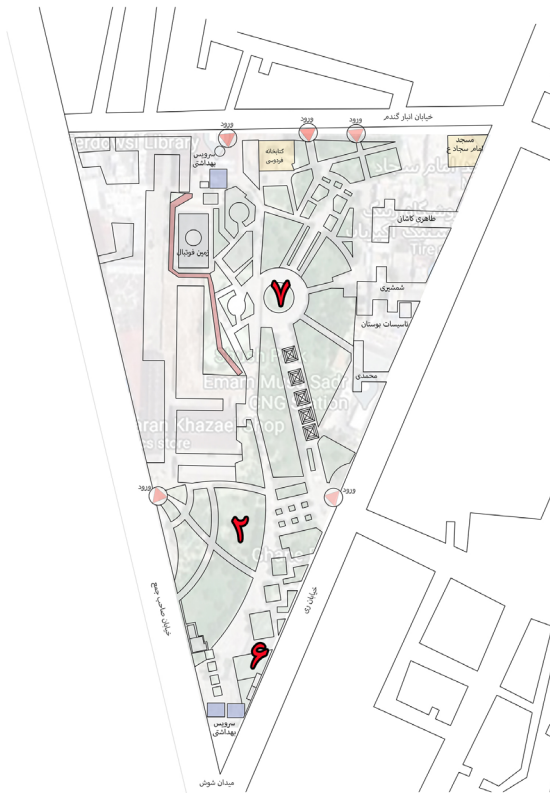
- ۱ - محل تجمع دائمی افراد معتاد و بی خانمان در فضای سرپوشیده
- ۲ - محل تجمع دائمی افراد معتاد در فضای باز
- ۳ - خفت‌گیری
- ۴ - روابط نامشروع
- ۵ - قماربازی
- ۶ - دعوا و کتک‌کاری
- ۷ - فروش مواد مخدر

تصویر ۱۶. در این پلان گرافیک، نوع ناهنجاری‌های اجتماعی و مکان وقوع آنها (براساس مشاهدات و اظهارنظرهای نیروهای حراستی و مدیریتی مقیم در پارک شوش) در بهار سال ۱۳۸۷ و پس از اعمال تغییرات در پوشش گیاهی و منظر پارک شوش نشان داده شده است. مأخذ: نگارنده.

رسیده بود، مصاحبه‌هایی گرفته شد. طبق این مصاحبه‌ها و عکس‌برداری‌هایی که در آن سال از این پارک انجام شد، پلان گرافیک (تصویر ۱۶) تهیه و ترسیم شد. در این پلان گرافیک نیز همانند آنچه در تصویر ۴ نشان داده شده، نوع رفتار ناهنجار در پلان پارک مشخص شده است. همان‌گونه که در تصویر ۱۷ مشاهده می‌شود، در این پارک بعد از اعمال
