Experimental Investigation of the Effect of Underwater Ultrasonic Peening on the Fatigue Life of X52-5L Carbon Steel

بررسی تجربی اثرات چکش کاری فراصوتی زیر آب بر عمر خستگی فولاد کربنی X52-5L

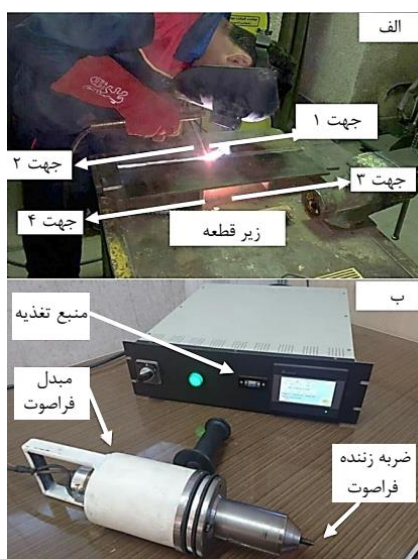
شکل ۱ (الف) روش و ترتیب جوشکاری روی ورق فولادی انتخاب شده. (ب) - چیدمان و تجهیزات عملیات چکش‌کاری فراصوتی

طراحی جوش به نحوی انجام گرفت که انقباض فلز جوش در یک جهت سبب اعوجاج در طول کلی نمونه نشود؛ بنابراین، فرآیند جوشکاری با روش نشان داده شده در شکل ۱-الف و از وسط نمونه‌ها به سمت لبه قطعه و برعکس انجام گرفت.

در این مرحله بر روی دو سری از نمونه‌ها عملیات چکش‌کاری فراصوتی با فرکانس 19750 Hz و توان حدوداً ۸۰۰ وات انجام شد. دامنه ارتعاش‌های اعمالی به نمونه‌ها ۴۰ میکرون بوده و هر کدام در نمونه‌ها به مدت ۲ دقیقه (بصورت ۴ پاس) با ضربه زننده فراصوتی با قطر ۵ میلی‌متر مورد عملیات قرار گرفتند. بین ضربه زننده که در شکل ۱-ب، ارائه شده، یکی از اجزاء دستگاه چکش‌کاری فراصوتی است که جنس آن از فولاد 100Cr6 انتخاب شد و عملیات حرارتی سخت‌کاری تا ۵۵ راکول سی روی آن انجام گرفت. یک سری از نمونه‌ها در محیط هوا چکش‌کاری شدند و یک سری دیگر از نمونه‌ها در داخل محیط آب چکش‌کاری شدند و زمان چکش‌کاری همه نمونه‌ها یکسان اعمال شد. چیدمان و تجهیزات عملیات چکش‌کاری فراصوتی در شکل ۱-ب، ارائه شده است.

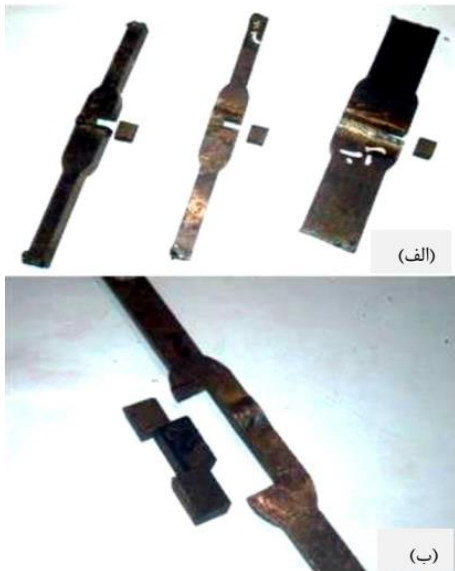
شکل ۳ الف- نمونه‌های برش کاری توسط وایبرکات برای متالوگرافی ب- نمونه‌های برش کاری شده توسط وایبرکات برای آزمون ریزسختی سنجی

به منظور تهیه نمونه‌های تصویربرداری متالوگرافی و همچنین نمونه‌های ریزسختی سنجی نشان داده شده در شکل ۳، از روش وایبرکات مصرفی و رفت و برگشتی استفاده شد. برای برش از دستگاه وایبرکات Charmilles سیم مصرفی، ساخت کشور سوئیس استفاده شد.

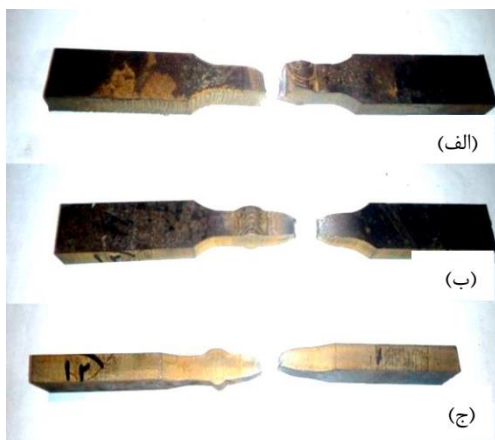
شکل ۶ الف- مقطع شکست در قطعه بدون چکش کاری ب- مقطع شکست در قطعه با چکش کاری در هوا ج- مقطع شکست در قطعه با چکش کاری در زیر آب

به منظور بررسی دقیق مقطع شکست و تشخیص نوع شکست سه نمونه از سه نوع ۱- بدون چکش کاری ۲- چکش کاری شده در هوا ۳- چکش کاری شده در زیر آب تحت بارگذاری $433/8$ مگاپاسکال معادل $0.9S_y$ قرار گرفته و تصاویر گرفته شده بعد از شکست باهم مقایسه شده‌اند. شکل ۶، مقطع شکست در مقاطع نمونه‌ها را برای حالت‌های مختلف نشان می‌دهد. همان‌طور که در شکل ۶-الف نشان داده شده است نوع شکست در قطعه بدون چکش کاری از نوع شکست ترد و شکست خستگی است که به خوبی در آن محل اشاعه ترک و همچنین محل گسیختگی ناگهانی قابل مشاهده است و در فلز پایه اتفاق نیفتاده است. شکل ۶-ب قطعه چکش کاری شده در هوا و شکل ۶-ج قطعه چکش کاری شده در زیر آب را نشان می‌دهند که در آن‌ها شکست بافاصله یک سانتی‌متری از خط جوش و بر اثر نازک شدن سطح مقطع به علت نیروهای کششی به وجود آمده است و انتقال محل شکست نمونه از درز جوش به فلز پایه بیانگر تقویت محل درز جوش است.

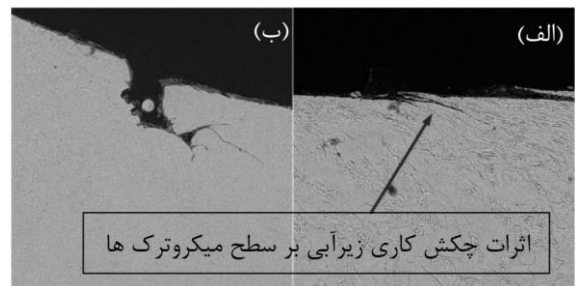
شکل ۱۰) (الف) تصاویر تأثیر چکش کاری در زیر آب بر روی ترک سطحی

همچنین به منظور مشاهده ترک‌ها و نحوه تأثیر چکش کاری فراصوتی بر روی نمونه‌های چکش کاری شده در آب، هوا و چکش کاری نشده با استفاده از میکروسکوپ الکترونی روبشی تصویربرداری متالوگرافی انجام گرفت. تصاویر ترک‌های حاصل شده در تصاویر ۸ تا ۱۰ نشان داده شده است. قابل ذکر است که چون تهیه نمونه و عکس برداری SEM جزء آزمون‌های مخرب است لذا امکان چکش کاری همان موضع عکس برداری بعد از تهیه عکس‌های SEM وجود نداشت اما نمونه‌های آزمون از انتهای قطعه کار مشخص در حالت‌های قبل و بعد از چکش کاری تهیه شد تا کمترین تغییر در تکرارپذیری ایجاد شود و در عکس‌های تهیه شده نیز در تمامی موضع‌های انتخاب شده نتایج یکسانی مشاهده شد که مواردی انتخاب و در شکل‌ها آورده شده است. تصاویر ارائه شده از ترک‌های قابل مشاهده در نمونه‌های انتخابی حاکی از آن است که چکش کاری فراصوتی باعث ایجاد تغییر شکل در ترک‌های سطحی موجود در قطعه شده و موجب بسته شدن دهانه بعضی از ترک‌ها و یا فشردن دهانه‌های ترک بر روی هم و هم سطحی آن‌ها می‌شود. همچنین، تأثیر چکش کاری فراصوتی بر فشرده شدن لایه‌های دارای تخلخل هوایی در سطح که در حین جوشکاری به وجود آمده‌اند و همگن شدن سطح در تصاویر ارائه شده، قابل مشاهده است. شکل ۸ ترک‌های مشاهده شده در قطعه بدون چکش کاری را نشان می‌دهد همچنین در شکل ۸-الف لایه‌های دارای تخلخل هوا که موجب ایجاد تمرکز تنش ناهموازی سطح می‌شوند دیده می‌شود؛ در حالی که در شکل ۹ که مربوط به قطعه چکش کاری شده در هوا است و همچنین در شکل ۱۰ که مربوط به قطعه چکش کاری شده در زیرآب است، این لایه‌ها دیده نمی‌شوند و روی هم فشرده شده‌اند. در شکل ۱۰ تأثیر چکش کاری فراصوتی بر تغییر شکل ترک‌های سطحی و بسته شدن دهانه ترک‌ها به وضوح دیده می‌شود.
