## اکوکاردیوگرافی شترهای به ظاهر سالم، تکنیک و تظاهر اولتراسونوگرافیک

### Echocardiography of normal camels, technique and ultrasonographic appearance

Echocardiography has been frequently used in veterinary in horses and cows since 40 years ago but there is no information about camel echocardiography. In this study, 10 male and 10 female clinically healthy one-year-old camels (*camelus dromedarius*) were examined. Echocardiography was performed by B.K. Medical machine (mini focus model) and 2-4MHZ multi frequency phased array transducer. Camels were examined clinically and electrocardiographically and those found healthy were studied for echocardiography. The third through the fifth intercostal space (midway) between point of shoulder (POS) and point of elbow (POE) were shaved in both side and covered by copulated gel. To obtain image of right parasternal long axis four chamber view, transducer was placed parallel to ribs in 5th intercostal space midway between point of shoulder and point of elbow, then transducer was placed slightly cranially to image left ventricular out flow tract (LVOT). Transducer was placed in LVOT location but in the 4th intercostal space and slightly cran

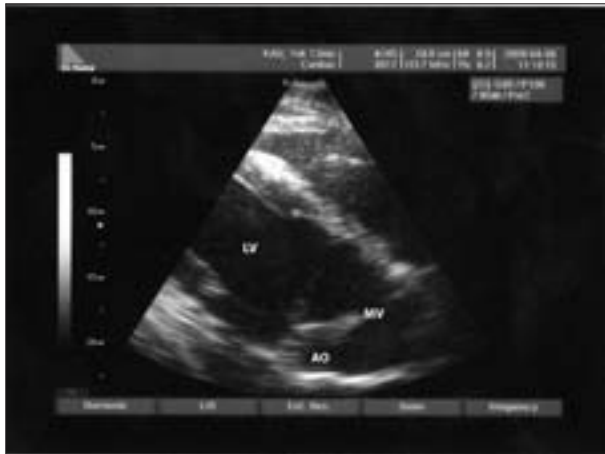
تصویر ۱-۲: نمای جریان خروجی بطن چپ (تنتت پ)

دهلیز چپ و جریان خروجی بطن چپ که شامل بطن چپ، دریچه آئورت و ریشه آئورت می باشد به تصویر کشیده می شد. (تصویر ۲) ۳-۱ نمای جریان خروجی بطن راست (RVOT): ترانسدیوسر در موقعیت قبل منتهدار چهارمین فضای بین دنده ای قرار گرفته و کمی به سمت قدامی و پشتی، بدون ایجاد چرخش متمایل می شد. در این حالت دهلیز راست، دریچه سه لتی، بطن راست، دریچه ششی و سرخرگ ششی دیده می شدند. (تصویر ۳)

۲-۱ نمای جریان خروجی بطن چپ (LVOT): ترانسدیوسر در موقعیت نمای چهار حفره در فضای بین دنده ای پنجم قرار گرفته اما کمی حرکت پنکه ای ترانسدیوسر به سمت قدام لازم است تا جریان خروجی بطن چپ به خوبی رویت شود. در ۵ نفر از شترها از فضای بین دنده ای چهارم استفاده گردید. در این نما بخشی از دهلیز راست، دریچه سه لتی، بطن راست، دیواره بین بطنی،

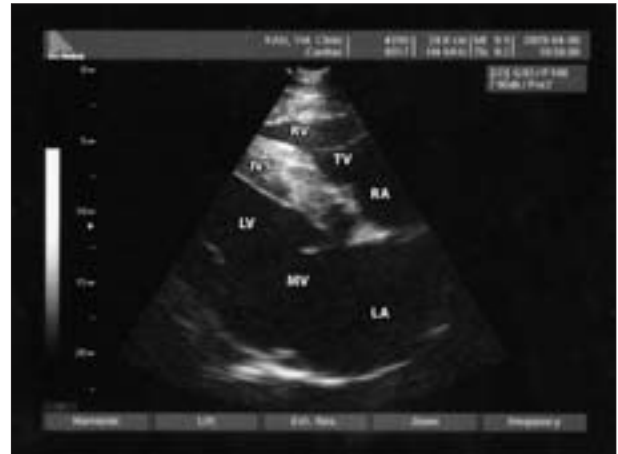
تصویر ۱-۱: نمای چهار حفره قلبی (سرخ سبز چرخ پذیر ۴)

فضای دنده ای گرفته نشد که از چهارمین فضای بین دنده ای استفاده شد منتهدار این موارد لازم بود ترانسدیوسر کمی به سمت خلف متمایل شود. ساختارهای قلبی که در این نما دیده می شدند عبارتند از: دهلیز راست، دریچه سه لتی، بطن راست، دیواره بین بطنی، بطن چپ، دریچه میترال و دهلیز چپ. (تصویر ۱) دهلیز راست در ۵۰ درصد موارد به وضوح دیده می شد و در بقیه با حرکت لغزشی ترانسدیوسر به سمت بالا در حدود ۲ سانتی متر، دهلیز راست به خوبی به تصویر کشیده می شد.

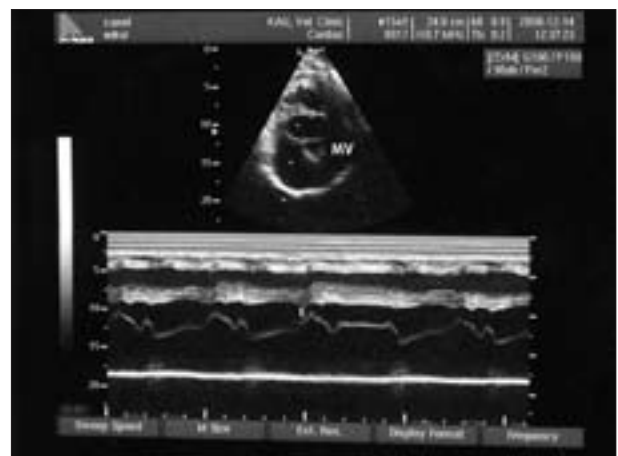
تصویر ۲-۲: نمای دریچه میترال

۲-۲ نمای دریچه میترال: ترانسدیوسر در موقعیت نمای بطن چپ قرار گرفته به همراه کمی تمایل ترانسدیوسر به سمت پشتی تا دریچه میترال به طور کامل رویت شود. در این نما نحوه حرکت و

ساختار دریاچه به خوبی قابل ارزیابی است. جهت بررسی دقیق دریاچه می‌توان از مد حرکت استفاده کرد. ساختارهایی که در این نما دیده می‌شوند عبارتند از: بطن راست، دیواره بین بطنی، جریان خروجی بطن چپ، دریاچه میترال و دیواره آزاد بطن چپ. (تصویر ۵)

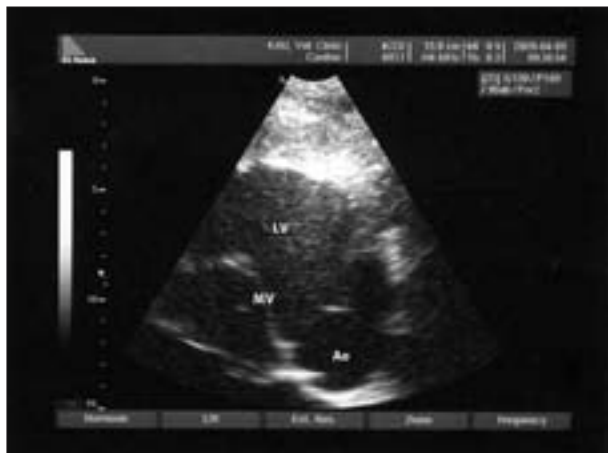
تصویر ۳-۲: نمای جریان خروجی بطن چپ (تثتتپ)

۳-۲ نمای جریان خروجی بطن چپ (LVOT): جهت به تصویر کشیدن این نما ترانسدیوسر در چهارمین فضای بین دنده‌ای به همراه کمی جهت دهی به سمت قدامی پشتی قرار می‌گرفت. در ۴ نفر از شترها دادن ۱۰ تا ۲۰ درجه زاویه خلاف حرکت عقربه‌های ساعت به ایجاد تصویر بهتر کمک می‌نمود. بطن چپ، دریاچه و ریشه آئورت در این نما دیده می‌شدند. (تصویر ۸)

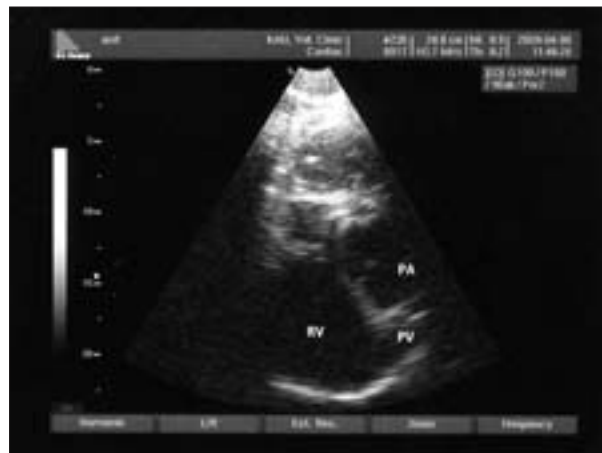
تصویر ۳-۱: نمای جریان خروجی بطن راست (تثتتت)

۳-۱ نمای جریان خروجی بطن راست (RVOT): ترانسدیوسر در فضای بین دنده‌ای سوم سمت چپ قفسه سینه، در محل نقطه وسط بین مفصل شانه (POS) و مفصل آرنج (POE) به صورت موازی با دنده‌ها قرار می‌گرفت، سپس به سمت قدامی و پشتی جهت دهی می‌شد تا جریان خروجی بطن راست نمایان شود. در این نما دریاچه و سرخرگ ششی، دریاچه سه لته و بطن راست دیده می‌شدند. (تصویر ۷)

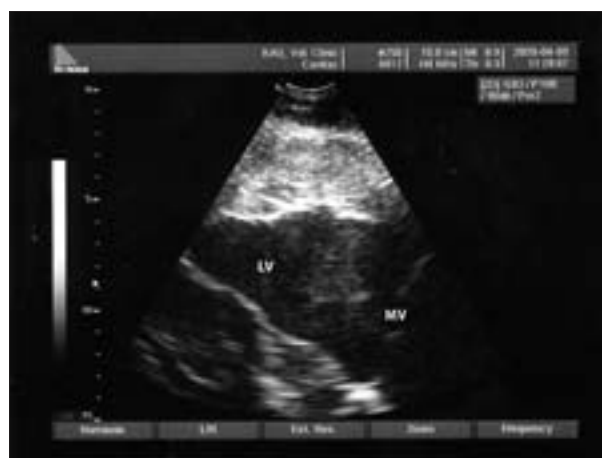
تصویر ۳-۳: نمای دریچه میترال

۳-۳ نمای دریاچه میترال: ترانسدیوسر در پنجمین فضای بین دنده‌ای موازی با دنده‌ها بدون ایجاد چرخش قرار می‌گیرد تا دریاچه میترال دیده شود. علاوه بر دریاچه میترال، دهلیز و بطن چپ نیز در این نما دیده می‌شدند. (تصویر ۹)
