# بررسی تأثیر دما بر رفتار خوردگی فولاد کربنی در تماس با عایق گرمایی

## پشم سنگ

### چکیده

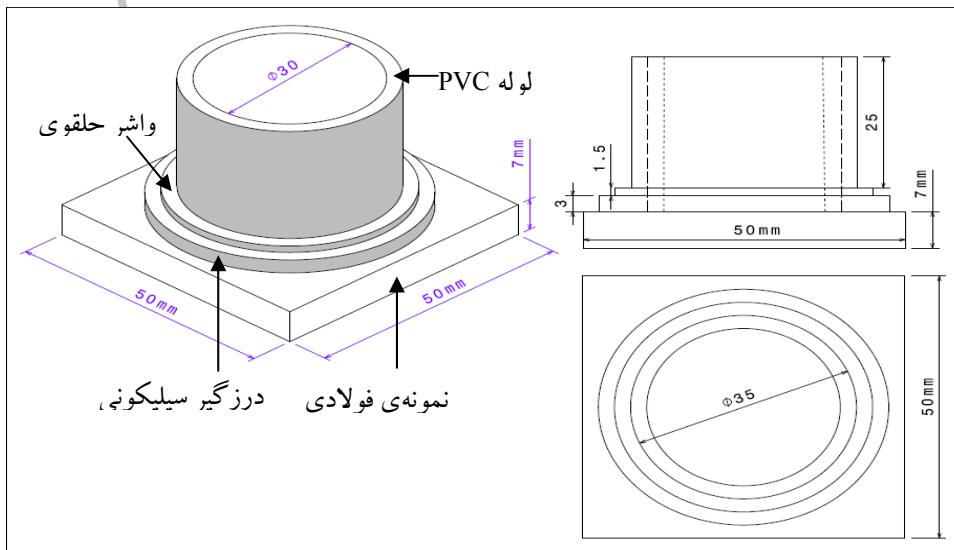
نمونه ها پیش از ساخت سل لوله ای تا چهار رقم اعشار توسط یک ترازوی دیجیتال وزن شدند. شماتیکی از سل لوله ای مورد استفاده در این آزمون در شکل (۱) نشان داده شده است.

شکل (۱): شماتیک سل لوله ای.

آزمون های کاهش وزن مطابق با استاندارد C1617 [۱۲] ASTM در سل های لوله ای انجام شدند. آمده سازی سطحی نمونه های کاهش وزن مطابق با نمونه های آزمون های الکتروشیمیایی به انجام رسید.

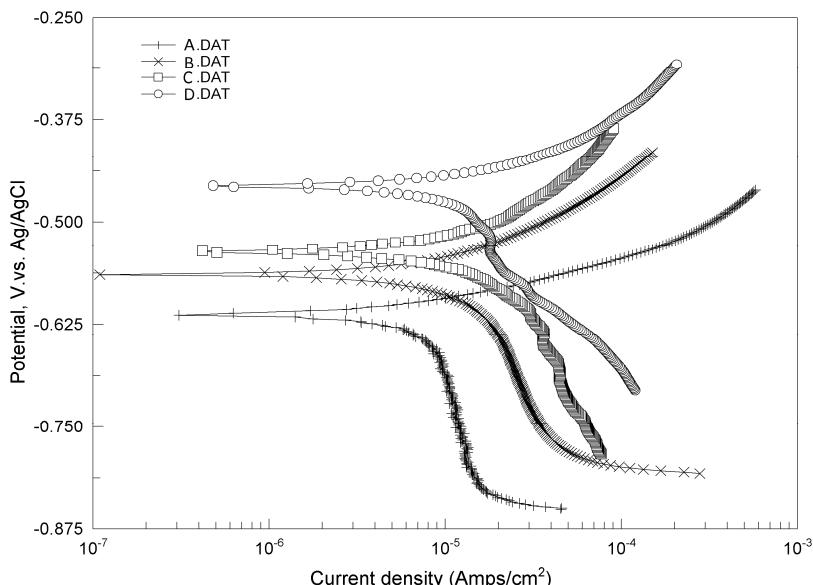
شکل (۲) منحنی‌های حاصل از آزمون پلاریزاسیون تافل را برای نمونه‌های فولادی در چهار دمای متفاوت نشان می‌دهد. در جدول (۳) نیز نتایج آزمون‌های کاهش وزن و پلاریزاسیون تافل آورده شده‌اند.

شکل (۲): منحنی‌های حاصل از آزمون پلاریزاسیون تافل برای فولاد در چهار دمای متفاوت.

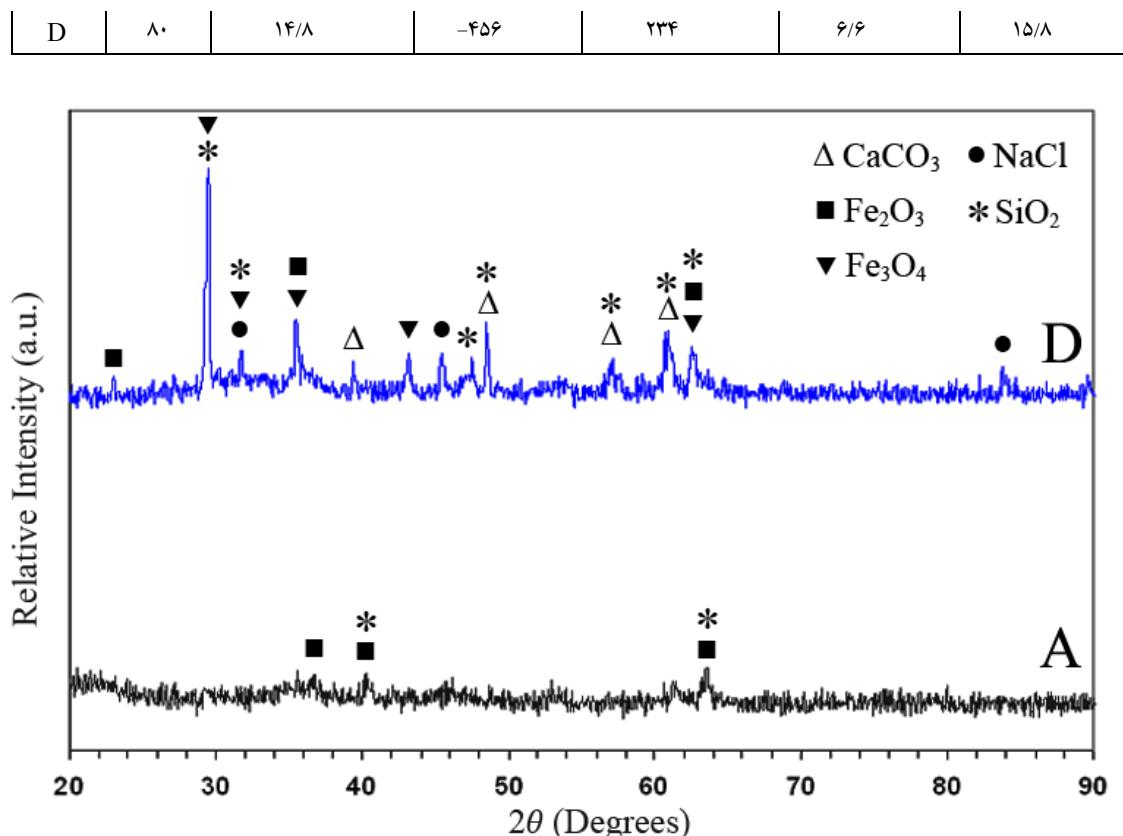
در حقیقت در این شرایط عامل تعیین‌کننده سرعت خوردگی، نرخ نفوذ اکسیژن از میان فیلم شبه‌پسیو تشکیل شده می‌باشد. مقدار بسیار اندک اکسید آهن شناسایی شده در الگوی پراش پرتو ایکس نمونه A (شکل ۳) مؤید سرعت خوردگی پایین فولاد در این شرایط است.

شکل (۳) : الگوی پراش پرتو ایکس مربوط به نمونه‌های A و D.

البته در این میان کاهش در سرعت خوردگی از دمای ۸۰ به ۲۰ درجه‌ی سانتیگراد دیده می‌شود که این موضوع را می‌توان ناشی از خروج اکسیژن از محلول (بسه نبودن سیستم) دانست. افزایش دما همچنین سبب افزایش پتانسیل خوردگی شده است. در آزمون‌های کاهش وزن با تغییر دما از ۲۰ تا ۸۰ درجه‌ی سانتیگراد عملاً بدليل شکل‌گیری یک سیستم بسته، سرعت خوردگی با سیری صعودی مواجه بوده است (شکل ۴). تحت چنین وضعیتی علاوه بر اثرات افزایش دما، رطوبت در تماس با سطح فلز از اکسیژن اشباع شده لذا خوردگی شتاب یافته است [۷]. شدت نسبی پیک‌های مربوط به اکسید آهن در الگوی پراش نمونه‌ی D در مقایسه با نمونه A ای بیان گر شکل‌گیری محصولات خوردگی بیشتری در سطح نمونه‌ی D است.

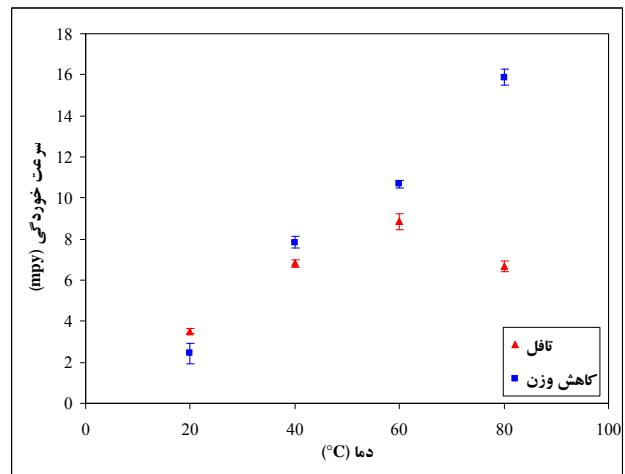
در آزمون‌های پلاریزاسیون تافل با افزایش دما از ۲۰ تا ۶۰ درجه‌ی سانتیگراد عملأً بدليل افزایش نرخ نفوذ اکسیژن، سرعت خوردگی نمونه‌های فولادی نیز افزایش یافته است (شکل ۴). شبیه‌های کاتدی مربوط به این نمونه‌ها (A، B و C) مؤید این تغییر هستند.

شکل (۴) : مقایسه سرعت خوردگی حاصل از آزمون‌های تافل و کاهش وزن.

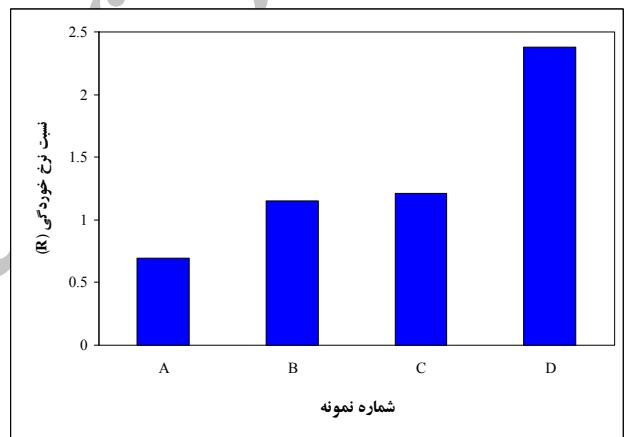
در شکل (۵) مقایسه‌ای میان میانگین نسبت‌های سرعت‌های خوردگی بدست آمده از آزمون کاهش وزن به پلاریزاسیون تافل (R) انجام شده است. مشاهده می‌شود به غیر از یک مورد

شکل (۵) : میانگین نسبت سرعت خوردگی آزمون‌های کاهش وزن به پلاریزاسیون تافل.

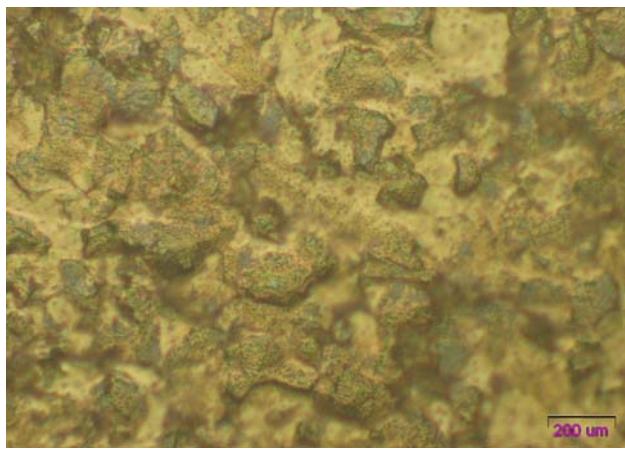
سطح تشکیل شده‌اند (شکل (۶)).

شکل (۶) : نمونه‌ای از غیر یکواختی محصولات خوردگی بر روی سطح نمونه‌های آزمون کاهش وزن (نمونه D).

دلیل ایجاد تغییر در نسبت R را می‌توان در چند عامل مهم جستجو کرد: (الف) اکسیژن موجود در محلول آزمون کاهش وزن بدليل ویژگی سلوله ای در مقایسه با آزمون تافل توانایی خروج از آن را نداشت، لذا فرآیند خوردگی علاوه بر سایر عوامل تحت تأثیر مداوم وجود اکسیژن قرار داشته است، (ب) شکل‌گیری سیکل خشک و تر شدن که بصورت روزانه اتفاق افتاده سبب وقوع فرآیند احیاء شتاب یافته‌ی اکسیژن بر اثر کاهش ضخامت لایه‌ی الکتروولیت شده است و (ج) بدليل ویژگی فصل مشترک فلز - عایق و عدم چسبندگی کامل میان این دو، محصولات خوردگی بصورت غیریکنواخت بر روی

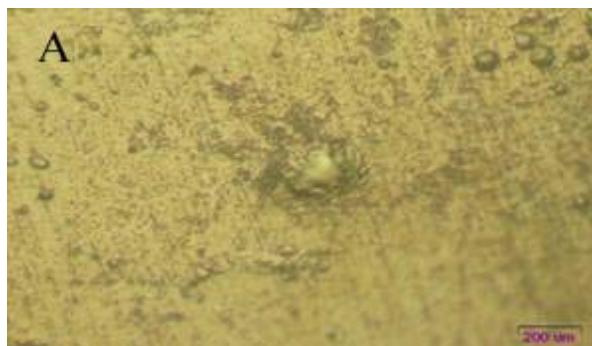
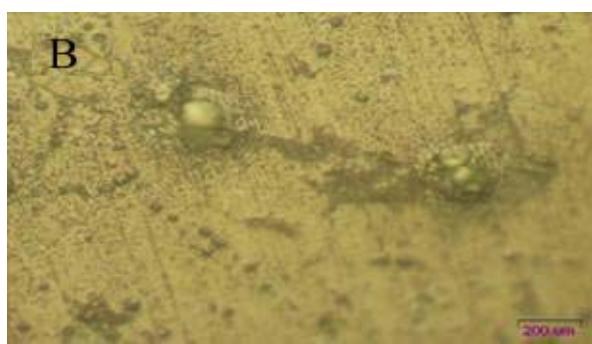
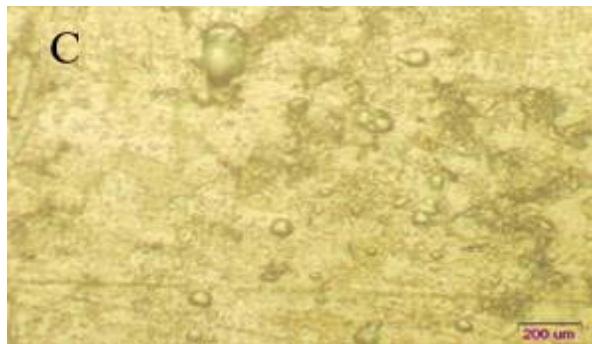
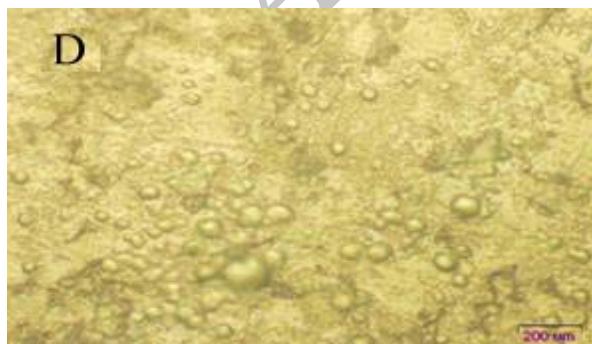
مشاهدات میکروسکوپی سطوح نمونه‌های A، B، C و D پس از آزمون‌های کاهش وزن مؤید وقوع خوردگی موضعی می‌باشد (شکل (۸)). همچنان که از منحنی‌های پلاریزاسیونی و بررسی‌های میکروسکوپی مشخص است افزایش دما از ۲۰ تا ۸۰ درجه سانتیگراد سبب شدت یافتن خوردگی موضعی شده است. دلیل این موضوع را می‌توان جذب الکترواستاتیکی بیشتر یون‌های کلر موجود در محلول انجام آزمایش بر روی سطح نمونه‌های فولادی در اثر افزایش دما دانست، که این موضوع شکست لایه‌ی پسیو را با خود به همراه دارد [۱۵].

شکل (۸) : تصویر میکروسکوپی از سطوح نمونه‌های فولادی پس از آزمون کاهش وزن: (الف) ۲۰، (ب) ۴۰، (ج) ۶۰ و (د) ۸۰ درجه‌ی سانتیگراد.

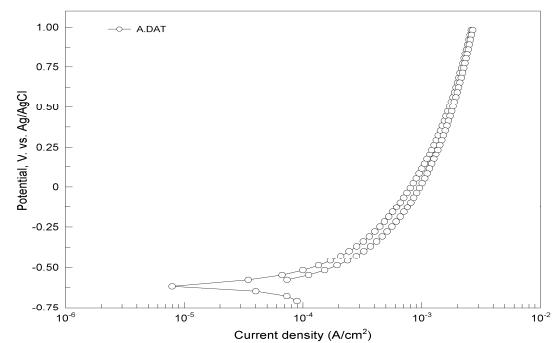
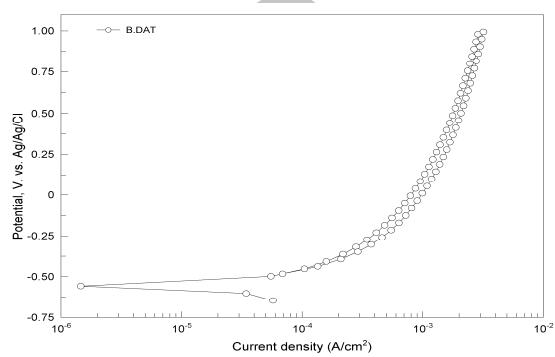
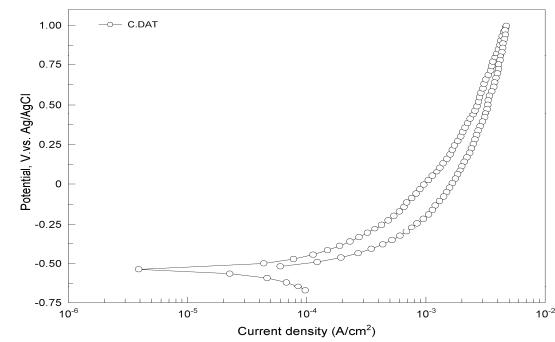
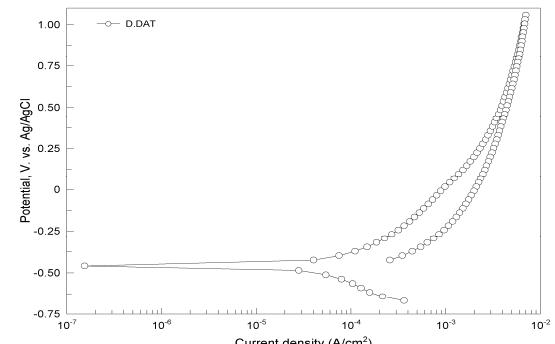
در شکل (۷) منحنی‌های پلاریزاسیون سیکلی نمونه‌های فولادی در تماس با محلول حاصل از شستن عایق پشم‌سنگ در دماهای متفاوت نشان داده شده‌اند. در هیچ یک از این منحنی‌ها انتقال از حالت فعال به غیرفعال دیده نمی‌شود. در حقیقت چنین رفتاری را می‌توان ناشی از شکل‌گیری یک لایه‌ی اکسیدی در محدوده‌ی پتانسیل مدار باز بر روی سطح نمونه‌های فولادی دانست. این لایه‌ی اکسیدی برای تمامی نمونه‌ها در محدوده‌ی وسیعی از پتانسیل پایدار بوده و دارای مقاومت الکتریکی بالای نمی‌باشد. روش پتانسیل در جهت عکس سبب شکل‌گیری یک حلقه‌ی هیسترزیس با علامت مثبت در تمامی منحنی‌ها شده است. این موضوع نشان می‌دهد با آن که میزان یون کلر موجود در عایق پشم‌سنگ پایین می‌باشد با این حال امکان تشکیل حفره‌ها وجود دارد.

شکل (۷) : منحنی‌های حاصل از آزمون پلاریزاسیون تافل برای فولاد در دمای‌های: (الف) ۲۰، (ب) ۴۰، (ج) ۶۰ و (د) ۸۰ درجه‌ی سانتیگراد.
