# Analyzing the Architectural situation of Deaf & Hard of Hearing Educational Centers

(Case study: three deaf & hard of hearing primary schools in Isfahan)

## تحلیل وضعیت معماری مراکز آموزشی ناشنوایان و کم‌شنوایان (مطالعه موردی: سه دبستان ناشنوایان و کم‌شنوایان در شهر اصفهان)

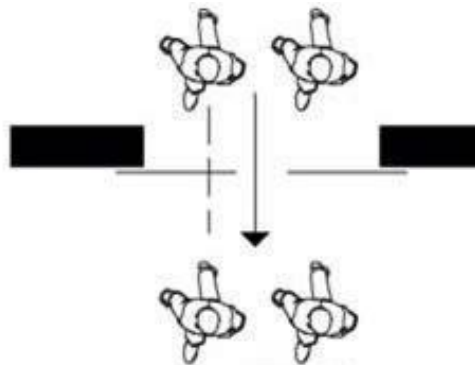
شکل ۱. استفاده از درهای اتوماتیک در یک مرکز آموزشی

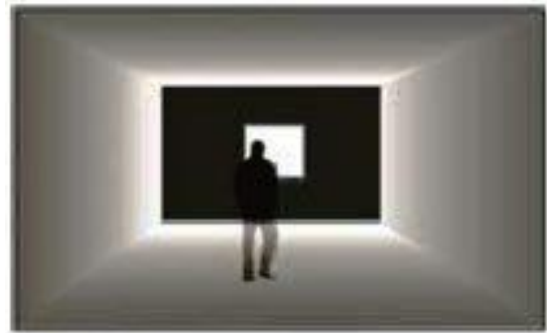
نامطلوب

مطلوب

شکل ۲. نور مطلوب و نامطلوب در فضای آموزشی ویژه ناشنوایان (۱۱)

۳. عامل نور؛ شرایط نامطلوب نورپردازی، نظیر خیرگی، الگوهای سایه‌دار و نور پس‌زمینه در ارتباط دیداری تداخل ایجاد کرده و موجب خستگی چشم می‌شود که می‌تواند به فقدان تمرکز و حتی خستگی جسمانی منجر شود. نور ملایم و پخش‌شده برای چشم‌ها خیرگی و فشار کمتری خواهد داشت (۷). کیفیت نور فضاهای داخلی برای قابل فهم بودن زبان اشاره و همچنین برای جهت‌یابی بسیار مهم است. بهتر است در فضاهای داخلی و بیرونی به‌خصوص در لابی‌ها و ورودی‌هایی که رفت‌وآمد رخ می‌دهد، شدت نور یکنواخت و ثابت باشد؛ نه زیاد تیره باشد و نه زیاد روشن. اعضای جامعه ناشنوایان اغلب هنگام اشاره‌گری راه می‌روند؛ بنابراین تقابل نور و تاریکی برای مشخص‌ساختن لبه‌ها و اخطار خطرات احتمالی، بسیار مهم است و می‌تواند مسیرهایی عاری از مانع برای این افراد فراهم کند (۴). ناشنوایان و کم‌شنوایان باید حتماً هنگام ارتباط فرد مقابل خود را به‌وضوح ببینند، بنابراین باید اطمینان یافت که نور بر چهره افراد بتابد نه از پشت سر آن‌ها. نوری که از پشت گوینده بتابد، موجب ایجاد خیرگی شده و دریافت نشانه‌ها و سرنخ‌های دیداری را برای فرد دشوار می‌کند. از سایه بر روی صورت سخنگو نیز پرهیز شود (۸).

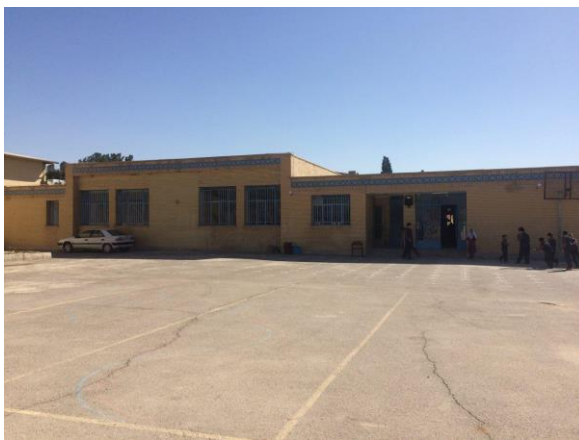
شکل ۶. وضعیت نامناسب طراحی فضای باز در دبستان ناشنویان در شهر اصفهان (مرکز شماره ۱)

۱۲. عامل طراحی فضای باز؛ طراحی فضای باز در محیط آموزشی مخصوص دانش آموزان کم شنوا و ناشنوا، نقش زیادی در افزایش میزان یادگیری آن‌ها دارد. این فضاها باید امکان ایجاد روابط معنادار میان فضاهای خارجی و داخلی را فراهم آورد. حیاط های بیرونی می توانند فضایی برای بازی، معاشرت، تعامل، یادگیری و کاوشگری میان کودکان باشند (۱۴). استفاده از حیاط های مرکزی و ترکیب محوطه و فضای باز با کلاس های آموزشی می تواند بسیار مفید واقع شود. عقب رفتگی های ساختمان و فضاهای باز کوچک، امکان تشکیل کلاس های آموزشی کوچک در محوطه را فراهم می کند. فضاها و کلاس های آموزشی در محوطه باز، باید به شکلی در نظر گرفته شوند که با رنگ ها و مصالح مختلف قابل شناسایی باشند. استفاده از مصالح کاملاً طبیعی در محوطه که قابل لمس باشد، بسیار توصیه می شود؛ مثلاً استفاده از تخته های چوبی یا کف فرش های سنگی یا فلزکاری برای ایجاد تنوع و کنتراست (۱۵). مبلمان محوطه مدرسه باید به نحوی طراحی شود که دانش آموزان در تمام مدت همدیگر را در حین برقراری ارتباط و صحبت مشاهده کنند (۱۶).

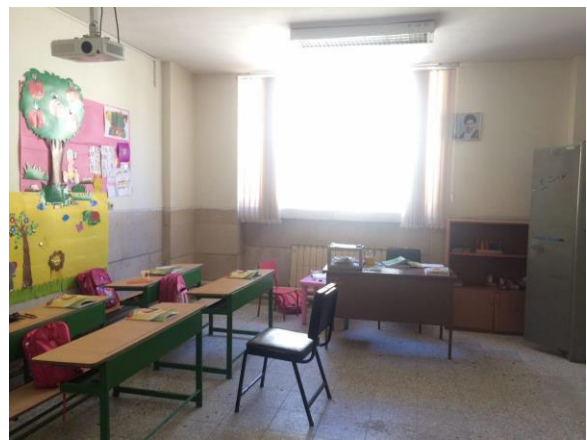
بیرونی هیچ‌کدام سایبان و کنترل‌کننده نور وجود نداشت. شدت نور در لابی‌ها و ورودی‌ها نسبتاً یکسان بود. در ۶۶ درصد مدارس بررسی شده، نور کافی در کلاس‌ها بر چهره‌گوینده می‌تابید، ولی در یکی از مراکز، شدت نور کلاس‌ها، زیاد بود که از پرده استفاده کرده بودند. در ۱۰۰ درصد مراکز، نور مصنوعی شدت نسبتاً متعادلی داشت. در ۶۶ درصد مدارس، جانمایی پنجره‌های کلاس‌ها مناسب نبود. در رابطه با عامل رنگ، در ۱۰۰ درصد دبستان‌های مذکور، از رنگ کرم که به دلیل همخوانی با رنگ پوست مناسب فضای آموزشی ناشنویان، نیست، استفاده شده است. ۱۰۰ درصد مدارس بررسی شده در رابطه با عامل وضعیت آکوستیک، وضعیت بسیار نامناسبی داشتند و از پتل‌ها یا صفحات جاذب صدا یا کف‌پوش‌های مناسب در هیچ‌یک از آن‌ها، استفاده نشده بود. در هیچ‌یک از مدارس نیز از تکنولوژی مادون قرمز و میان‌صوتی، استفاده نشده بود. در رابطه با عامل ایمنی فضاهای داخلی محوطه‌ها و راهروها، بررسی‌ها حاکی از آن بود که در هیچ‌یک از مدارس، مانع نظیر تیرک در راهروها و مسیره‌ها وجود نداشت و در دو مدرسه رمپ وجود داشت. در دو مدرسه درها به سمت داخل باز می‌شدند. در هیچ‌یک از مدارس، از گوشه‌های منحنی استفاده نشده بود. در ۶۶ درصد از مدارس، پنجره‌ها دوجداره نبودند، تنها در یک مدرسه آن‌هم با چسباندن ورقه‌های مشجر، پنجره‌ها ایمن‌تر شده بودند. عرض ۱۰۰ درصد راهروها و مسیره‌ها ۲/۵ متر بود که از این لحاظ وضعیت مناسبی داشتند. در رابطه با ایمنی

شکل ۵. نور خیره‌کننده کلاس و نبود صندلی چرخان در دبستان ناشنویان در شهر اصفهان (مرکز شماره ۱)

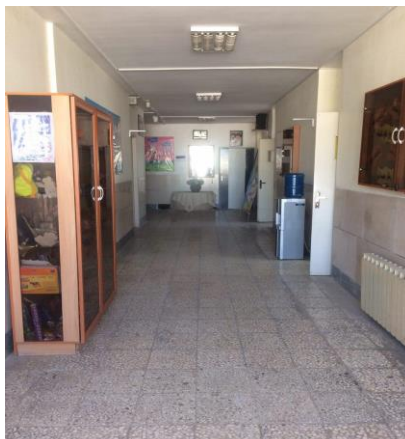
شکل ۷. رنگ کرمی دیوارها، نبود پیش‌فضای ورودی درب کلاس‌ها، بازشدگی به بیرون، وجود منابع و زوایای قائم در دبستان ناشنویان اصفهان (مرکز شماره ۱)

۷. عامل ایمنی فضاهای داخلی و محوطه‌ها؛ مسیرها باید عاری از هرگونه مبلمان شهری مانند تابلوها، تیرک یا سایر موانعی باشد که خطر گیرکردن پای افراد به آن‌ها وجود دارد. بهتر است از رمپ به جای پله استفاده شود. درها باید به سمت داخل اتاق یا پیش فضاهای فرورفته باز شود و مستقیماً به درون راهروها باز نگردد (۱۱). استفاده از سطوح خمیده، پنجره‌های داخلی و فرورفتگی برای نرم‌تر کردن گوشه‌ها موجب آگاهی دیداری بهتر و اجتناب از برخورد می‌شود.

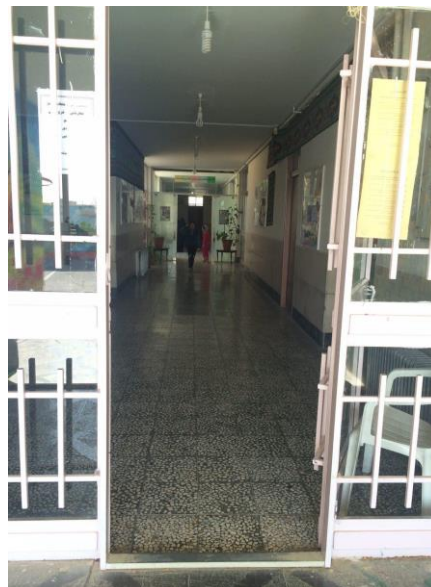
مربوط به آتش‌نشانی، ۶۶ درصد مدارس فاقد آذیرهای مجهز به چراغ چشمک‌زن بودند؛ تنها یک مدرسه از این امکان، آن‌هم در یک کلاس برخوردار بود. تنها یکی از مدارس دارای دو خروجی اضطراری بود. در ۱۰۰ درصد مدارس، بخاری‌ها حفاظ شیشه‌ای مناسب نداشتند. در رابطه با به‌کارگیری مواد و مصالح، در ۱۰۰ درصد مدارس از کف‌پوش‌های چوبی استفاده نشده بود. غالب مصالح سنگ بود که باعث انعکاس نور می‌شد. در ۱۰۰ درصد مدارس در کلاس‌ها از آینه استفاده شده بود (البته آینه‌ها کوچک بودند)، ولی در راهروها آینه‌ای نبود. ۱۰۰ درصد مدارس تجهیزات و مبلمان مناسب نظیر صندلی‌های چرخان، زنگ‌های چراغ‌دار، تلفن و ویدیویی و ... نداشتند. در رابطه با عامل تهویه و گرمایش، در ۱۰۰ درصد مدارس گرمایش از کف وجود نداشت. در هیچ‌یک از مدارس پنجره‌ها روبه‌روی هم قرار نگرفته بود. در ۱۰۰ درصد مدارس سرویس بهداشتی تهویه مناسب داشت، ولی در یکی از مدارس، سرویس بهداشتی پله داشت. در خصوص عامل طراحی فضای باز، ۱۰۰ درصد مدارس وضعیت نامطلوبی داشتند؛ به‌طوری‌که حیاط مناسب وجود نداشت. فضاهای نشستن در حیاط مطلوب نبود و در مجموع طراحی فضای باز به‌گونه‌ای نبود که باعث بهره‌گیری بیشتر کودکان ناشنوا از حواس دیگرشان شود. تصاویر زیر بخشی از وضعیت مدارس بررسی شده را در برخی از عوامل نشان می‌دهد:

شکل ۸. مصالح نامناسب کف در دبستان ناشنوایان اصفهان (مرکز ۲)

۹. عامل مواد و مصالح؛ در طراحی‌های مربوط به ناشنوایان چوب ماده خوبی برای انتقال لرزش است. استفاده از کفپوش‌های چوبی برای احساس بیشتر صدا و حرکت در فضاهای آموزشی ناشنوایان، توصیه می‌شود (۴).

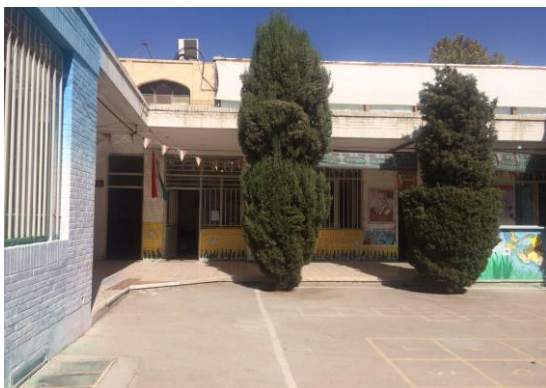
شکل ۱۱. دبستان ناشنوایان در شهر اصفهان رمپی نداشت (مرکز ۳)

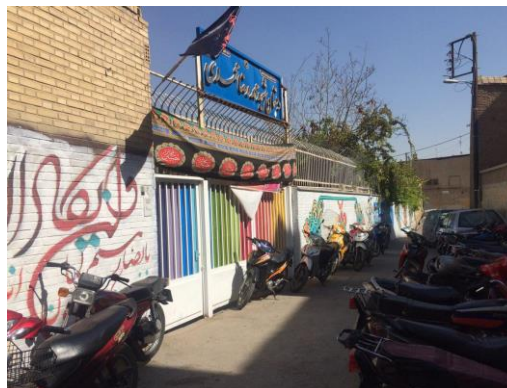
تجزیه و تحلیل اطلاعات به‌دست‌آمده در این مطالعه که در واقع مقایسه وضعیت معماری فضاهای معماری سه دبستان ناشنوایان و کم‌شنوایان در شهر اصفهان با استانداردهای به‌دست‌آمده از مطالعات در سایر کشورهاست (که به‌صورت چک‌لیست محقق‌ساخته درآمد)، حاکی از آن است که: در خصوص عامل موقعیت مکانی مدرسه، از مجموع سه دبستان ناشنوایان موجود در شهر اصفهان، ۶۶ درصد به‌راحتی در دسترس کودکان ناشنوا و کم‌شنوای شهر اصفهان نبودند و ۱۰۰ درصد این مدارس هم در موقعیت مناسبی برای دسترسی شهرهای اطراف قرار نداشتند. ۶۶ درصد دبستان‌های مذکور، از پیش‌فضا و خوانایی

شکل ۱۰. موقعیت نامطلوب مکانی دبستان ناشنوایان اصفهان (مرکز ۳)
