آنیل انحلالی، پیرسازی دومرحله‌ای و بررسی خسارت هیدروژنی آلیاژ آلومینیوم ۷۰۷۵

سلمان قلی‌پور*، سیدرحمان حسینی و رضا شجاع‌رضوی
دانشکده مهندسی مواد، دانشگاه صنعتی مالک اشتر اصفهان

Evaluation of Hydrogen Damage in Aluminum 7075 Alloy after Dissolution Annealing and Two-stage Aging

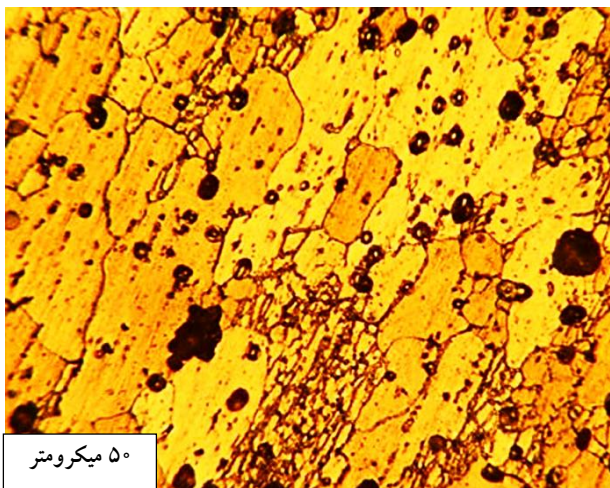
شکل ۱- تصویر میکروسکوپی نوری از
آلیاژ آلومینیوم ۷۰۷۵ خام در جهت (RD)

آلیاژ آلومینیوم ۷۰۷۵ به‌شکل تسمه با ابعاد $20 \times 150 \times 500$ میلی‌متر تهیه شد. ترکیب شیمیایی آلیاژ که توسط طیف‌سنج جرقه‌ای (SES) اندازه‌گیری و با استاندارد ISO B209 مقایسه شده است [۹]، در جدول ۱ آورده شده است. تصویر میکروسکوپی آلیاژ آلومینیوم ۷۰۷۵ در جهت روزنرانی در شکل ۱ نمایش داده شده است. با توجه به تصویر میکروسکوپی نمایان است که دانه‌ها در جهت روزنرانی کشیده شده‌اند. در این شکل، زمینه محلول جامد عناصر آلیاژی مانند روی، منیزیم و مس در آلومینیوم است که به آن فاز آلفا (α) می‌گویند. فازهای تیره رسوب‌های نامحلولند. این رسوب‌ها بسته به ترکیب شیمیایی آلیاژ گونه‌های زیادی دارند [۱۰]. جهت‌گیری دانه‌ها

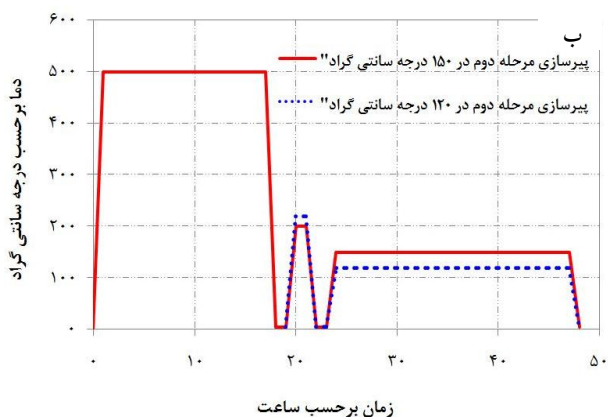
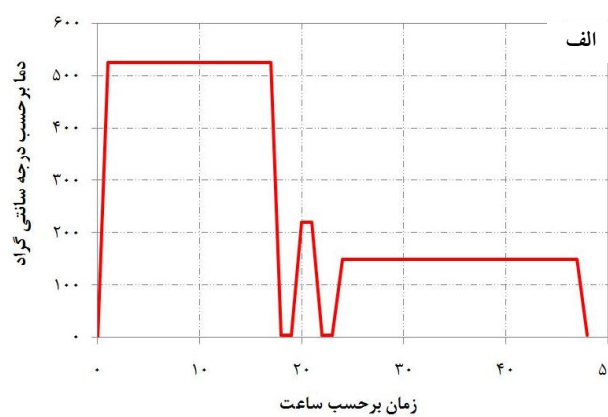
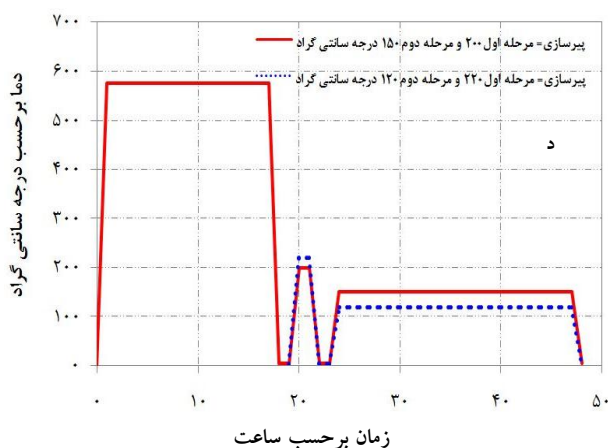
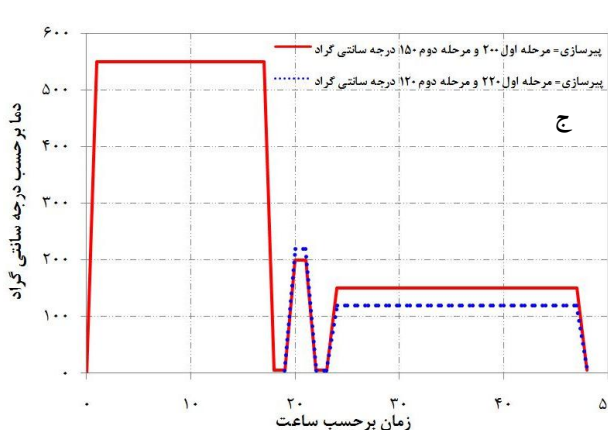
شکل ۲- چرخه عملیات حرارتی پیرسازی دومرحله‌ای پس از آنیل انحلالی در دماهای الف) ۵۰۰، ب) ۵۲۵، ج) ۵۵۰ و د) ۵۷۵ درجه سانتی‌گراد (پیرسازی مرحله اول در دماهای ۲۰۰ و ۲۲۰ درجه سانتی‌گراد و پیرسازی مرحله دوم در دماهای ۱۲۰ و ۱۵۰ درجه سانتی‌گراد انجام شده است)

در فرایند روزنرانی به شکل قالب و جهت اعمال نیرو بستگی دارد [۷]. برای انجام عملیات حرارتی نمونه‌هایی به ابعاد $20 \times 20 \times 20$ میلی‌متر آماده‌سازی شد. برای انجام فرایند عملیات حرارتی از کوره هواچرخشی نابترم مدل N30/A موجود در آزمایشگاه عملیات حرارتی دانشگاه صنعتی مالک اشتر اصفهان استفاده شد. ابعاد کوره استفاده‌شده شامل طول ۳۴ سانتی‌متر، عرض ۳۱ سانتی‌متر و عمق ۴۲ سانتی‌متر بود. برای انجام فرایند پیرسازی دومرحله‌ای ابتدا عملیات حرارتی آنیل انحلالی انجام شد. به‌منظور انجام عملیات حرارتی آنیل انحلالی نمونه‌هایی در دماهای ۴۵۰، ۴۷۵، ۵۰۰، ۵۲۵، ۵۵۰ و ۵۷۵ درجه سانتی‌گراد هر کدام به مدت ۱، ۵، ۱۰، ۱۵ و ۲۰ ساعت نگهداری شدند. برای ایجاد محلول جامد فوق‌اشباع نمونه‌ها از کوره خارج شد و در زمان کم‌تر از ۵ ثانیه در محلول یخ و نمک سریع سرد شدند. با مخلوط یخ و نمک دمای محیط خنک‌کننده به‌حدود ۱۵- درجه سانتی‌گراد رسید. برای انجام مرحله اول فرایند پیرسازی دومرحله‌ای، پیرسازی در دماهای ۲۰۰ و ۲۲۰ درجه سانتی‌گراد به مدت ۳۰ دقیقه انجام شد. در مرحله دوم، پیرسازی در دماهای ۱۲۰ و ۱۵۰ درجه سانتی‌گراد به مدت ۱ تا ۳۰ ساعت صورت گرفت. چرخه عملیات حرارتی برای پیرسازی دومرحله‌ای در دماهای مختلف در شکل ۲ آورده شده است. فرایند پیرسازی

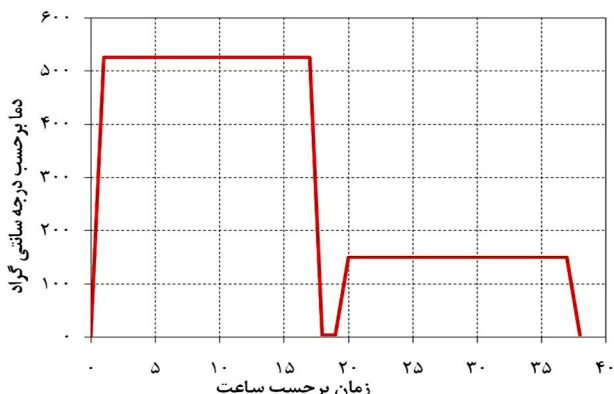
شکل ۳- چرخه عملیات حرارتی T6 انجام شده روی آلیاژ آلومینوم ۷۰۷۵

T6 پس از آنیل انحلالی در دمای ۱۵۰ درجه سانتی‌گراد به‌مدت ۵ تا ۲۰ ساعت انجام شد. در شکل ۳ چرخه عملیات حرارتی منتخب برای فرایند T6 آورده شده است. تمامی نمونه‌ها پس از پیرسازی در محلول یخ و نمک با دمای حدود ۱۵- درجه سانتی‌گراد سرد شدند. باتوجه به بررسی‌های صورت گرفته توسط پژوهشگران می‌توان نتیجه

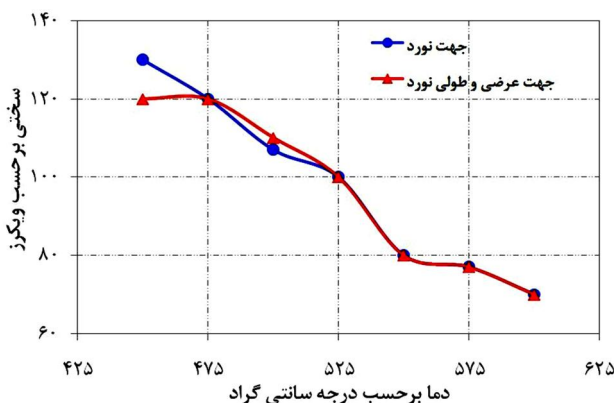
شکل ۴- نمودار سختی برحسب دمای آنیل انحلالی برای آلیاژ آلومینوم ۷۰۷۵ در جهت روزنرانی (RD, TD و ND)

در شکل ۴ نتایج سختی سنجی در جهت های RD، ND و TD پس از فرایند آنیل انحلالی در دماهای مختلف عملیات حرارتی نشان داده شده است. سختی در نمونه خام (عملیات حرارتی نشده) در جهت ND برابر با 130 ± 3 ویکرز و در جهت های RD و TD برابر با 120 ± 3 ویکرز بود. پس از انجام عملیات حرارتی آنیل انحلالی در دمای ۴۵۰ درجه سانتی گراد، سختی در جهت RD، ND و TD تغییر نکرد. با افزایش دمای فرایند آنیل انحلالی تا ۴۷۵ درجه سانتی گراد، سختی در جهت RD به اندازه ۱۰ ویکرز کاهش یافت و به 120 ± 3 ویکرز رسید. با انجام آنیل انحلالی در دمای ۴۷۵ درجه سانتی گراد، سختی آلیاژ

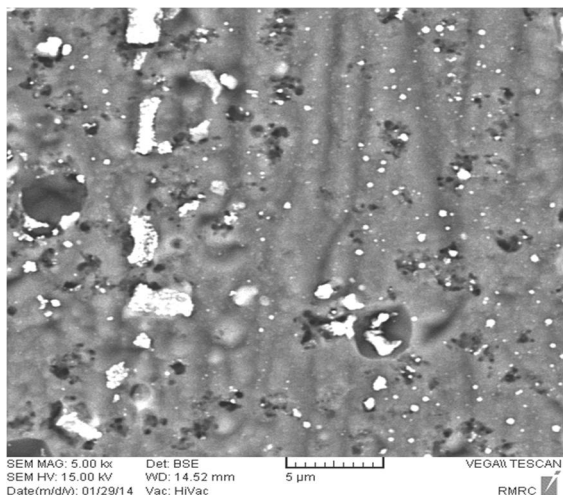
شکل ۵- تصویر میکروسکوپی الکترونی روبشی (BSE) از آلیاژ آلومینیوم ۷۰۷۵ پس از عملیات حرارتی آنیل انحلالی در دمای ۵۲۵ درجه سانتی گراد به مدت ۱۷ ساعت

سانتی گراد، سختی در جهت‌های ND و TD به 110 ± 3 و در جهت RD به 107 ± 3 ویکرز رسید. در دمای ۵۲۵ درجه سانتی گراد، پس از گذشت ۱۵ ساعت، فرایند آنیل انحلالی تکمیل شده، سختی در همه جهت‌ها به ۱۰۰ ویکرز کاهش یافت. در شکل ۵ تصویر میکروسکوپی الکترونی روبشی از آلیاژ آلومینیوم ۷۰۷۵ پس از عملیات آنیل انحلالی نشان داده شده است. ترکیب شیمیایی رسوب‌های فاز دوم پس از فرایند آنیل انحلالی مورد بررسی قرار گرفت. با توجه به شکل ۵، پس از آنیل انحلالی گروهی از رسوب‌های فاز دوم در ساختار مشاهده شدند. پس از تعیین ترکیب شیمیایی رسوب توسط طیف‌سنج تفکیک انرژی مشخص شد که رسوب‌های مشاهده‌شده پایدار بوده، در فرایند ذوب و آلیاژسازی به وجود آمده‌اند. رسوب‌های فاز دوم موجود در شکل ۵ شامل ترکیب $\text{Al}_7\text{Cu}_2\text{Fe}$ و CuAl_2O_4 هستند [۱۳]. در دماهای بیش‌تر از 550°C درجه سانتی گراد ذوب موضعی در نمونه‌ها ایجاد شد. در شکل ۶ تصویر میکروسکوپی الکترونی روبشی از حفرات ایجادشده پس از ذوب موضعی مشاهده می‌شود. با افزایش دما و زمان آنیل انحلالی از دمای 550°C درجه سانتی گراد، تعداد و اندازه حفرات افزایش پیدا کرد. با توجه به شکل ۶-ب در دمای 575°C درجه سانتی گراد تعداد حفرات در مرزدانه به حدی رسیده که دانه‌ها از یکدیگر جدا شده‌اند. برای بررسی خواص مکانیکی آلیاژ آلومینیوم ۷۰۷۵ پس از عملیات پیرسازی دومرحله‌ای، از دو آزمون سختی سنجی و کشش استفاده شد. در شکل ۷ نمودار سختی برحسب زمان پیرسازی در دمای 120°C و 150°C درجه سانتی گراد، برای فرایند T۶ آورده شده است. در فرایند T۶ با پیرسازی در دمای 150°C درجه سانتی گراد، به مدت ۲۰ ساعت بیشترین سختی حاصل شد و سختی آلیاژ از 90 ± 3 ویکرز به 150 ± 3 ویکرز رسید و با ادامه پیرسازی، سختی آلیاژ کاهش پیدا کرد. به گونه دیگر می‌توان گفت، با افزایش زمان پیرسازی از ۲۰ ساعت، فرایند پیرسازی ایجاد شده است. با پیرسازی در دمای 120°C درجه سانتی گراد، به مدت ۳۰ ساعت، سختی آلیاژ به 150 ± 3 ویکرز رسید و در آلیاژ، فرایند پیرسازی

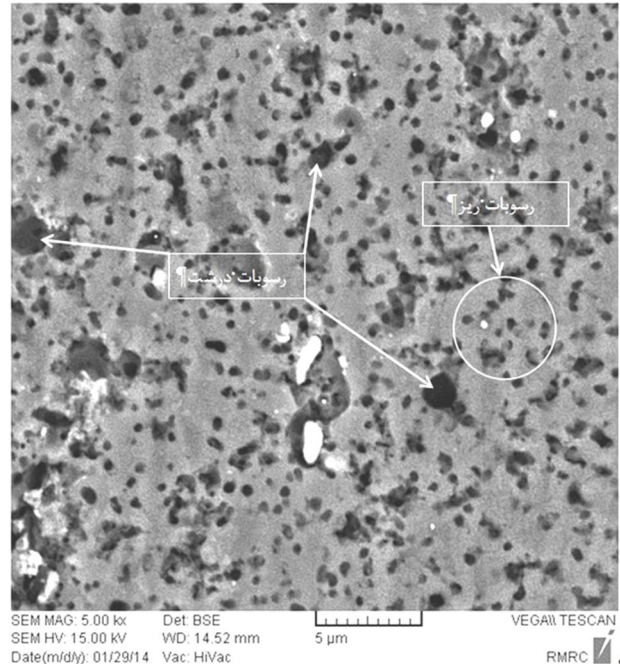
شکل ۹- تصویر میکروسکوپی الکترونی روبشی (BSE) از آلیاژ آلومینیوم ۷۰۷۵ پس از فرایند پیرسازی دومرحله‌ای (رسوب‌های سیاه رنگ از نوع $MgZn_2$ هستند)

فرایند پیرسازی انجام نشد. دلیل افزایش سختی آلیاژ، کاهش اندازه و افزایش تعداد رسوب‌های فاز دوم در ریزساختار است. در شکل ۹ تصویر میکروسکوپی الکترونی روبشی از آلیاژ پس از انجام فرایند پیرسازی دوم‌مرحله‌ای آورده شده است. باتوجه به شکل ۹، در ریزساختار دونوع رسوب ریز و درشت مشاهده می‌شود. رسوب‌های درشت در مرحله اول پیرسازی به‌وجود آمده، در مرحله دوم پیرسازی رشد کرده‌اند. رسوب‌های ریزتر در مرحله دوم فرایند عملیات حرارتی به‌وجود آمده‌اند. استحکام کششی آلیاژ آلومینیوم ۷۰۷۵ پس از فرایند پیرسازی دوم‌مرحله‌ای بررسی شد و آزمون کشش برای نمونه‌های خام، آنیل انحلالی، T6 و پیرسازی دوم‌مرحله‌ای انجام شد. نتایج مربوط به آزمون کشش پس از هیدروژن‌دهی قبل و پس از عملیات حرارتی در شکل ۱۰ آورده شده است. با توجه به شکل ۱۰ می‌توان گفت پس از فرایند پیرسازی دوم‌مرحله‌ای استحکام به حدود ۴۳۰ مگاپاسگال رسیده است. مجد و همکارش [۱۳] در سال ۲۰۰۱ اثر رسوب‌های فاز دوم بر چگونگی شکست را بررسی کردند. این پژوهش نشان داد که رسوب‌های فاز دوم، محلی برای ایجاد جوانه ترک‌اند. اندازه رسوب‌های فاز دوم و نرخ کرنش تاثیر بسزایی روی نوع شکست آلیاژ دارد. باتوجه به پژوهش‌های مجد، یک گروه ترک در زیر رسوب‌های فاز دوم ایجاد می‌شوند که ضمن تشدید

در پیرسازی دومرحله‌ای دونوع رسوب ریز و درشت در ریزساختار مشاهده شد. رسوب‌های درشت در مرحله اول و رسوب‌های ریز در مرحله دوم پیرسازی ایجاد شده‌اند.

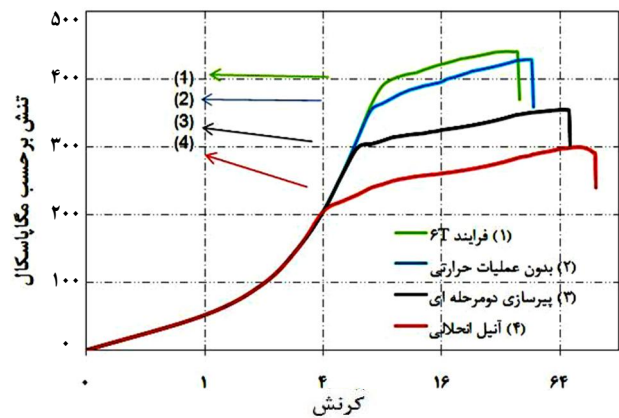
شکل ۱۰- نمودار تنش کرنش برای آلیاژ آلومینیوم ۷۰۷۵ پس از انجام فرایندهای مختلف عملیات حرارتی

کششی بالاترین مقدار بوده، از ۳۵۰ به ۴۳۰ مگاپاسکال رسیده است.

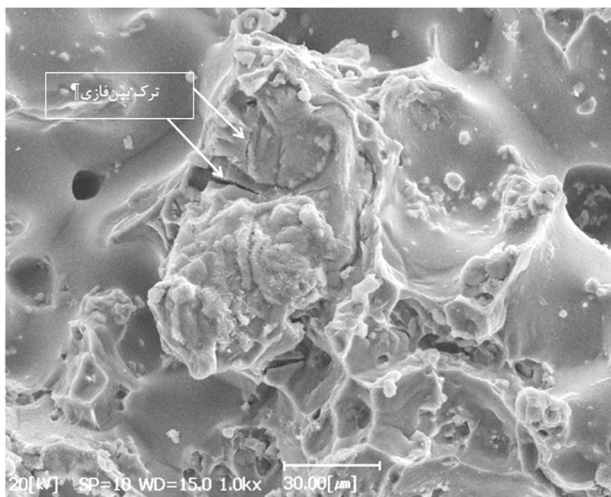
شکل ۱۳- تصویر میکروسکوپی الکترونی روبشی (SEM) از سطح شکست پس از پیرسازی دومرحله‌ای و هیدروژن‌دهی

دلیل کاهش استحکام کششی پس از هیدروژن‌دهی در فرایند T۶، افزایش مرزهای بین فازی است. با افزایش تعداد و کاهش اندازه رسوب‌های فاز دوم، مرزهای بین‌فازی افزایش می‌یابد [۱۶]. در شکل ۱۳ تصویر SEM از سطح شکست نمونه پس از فرایند پیرسازی دومرحله‌ای و هیدروژن‌دهی آمده است. باتوجه به شکل ۱۳، در سطح شکست نمونه گروهی از فرورفتگی‌های فنجان‌شکل مشاهده شد. در تصویر ترک‌هایی دیده می‌شود که اطراف رسوب‌ها ایجاد شده‌اند و دهانه ترک‌ها باز شده است. باز شدن دهانه ترک‌ها یکی از نشانه‌های شکست نرم است. می‌توان گفت یک ترک بین‌فازی در ریزساختار ایجاد می‌شود که به دلیل دور بودن رسوب‌ها از یکدیگر دهانه ترک باز و انرژی آن گرفته می‌شود. وانگ و همکارانش [۱۶] در سال ۲۰۱۴ روی تأثیرات عملیات حرارتی بازگشت و پیرسازی مجدد (RRA) در آلیاژ آلومینیوم ۷۰۵۰ بررسی کرده، حرکت ترک را در ریزساختار شناسایی کردند. آن‌ها به این نتیجه رسیدند که پس از عملیات حرارتی RRA و T۳ رسوب‌های فاز دوم در مرزخانه‌ها ایجاد

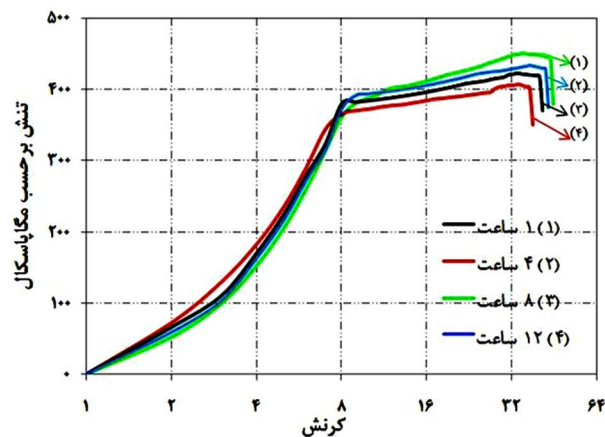
شکل ۱۱- بررسی استحکام کششی آلیاژ آلومینیوم ۷۰۷۵ در زمان‌های مختلف نگهداری در محیط هیدروژن، پس از عملیات حرارتی پیرسازی دومرحله‌ای

در شکل ۱۱ نمودار تنش کرنش پس از عملیات حرارتی پیرسازی دومرحله‌ای در زمان‌های مختلف هیدروژن‌دهی (۰، ۱، ۴، ۸ و ۱۲ ساعت) آورده شده است. استحکام آلیاژ آلومینیوم در عملیات حرارتی پیرسازی دومرحله‌ای پس از هیدروژن‌دهی به مدت ۱۲ ساعت از ۴۳۰ به ۴۰۰ مگاپاسکال کاهش یافت. پژوهش‌ها نشان داده است که انجام فرایند دومرحله‌ای باعث می‌شود که رسوب‌های موجود در مرزهای دانه از حالت پیوسته خارج و به شکل پیوسته ظاهر شوند [۱۵]. با از بین رفتن پیوستگی رسوب‌های فاز دوم در مرزخانه‌ها، مکانیزم تردی هیدروژنی از نوع مرزدانه‌ای به درون دانه‌ای تبدیل می‌شود. در شکل ۱۲ نمودار تنش کرنش پس از فرایند عملیات حرارتی T۶ در زمان‌های مختلف هیدروژن‌دهی مشاهده می‌شود. در فرایند عملیات حرارتی T۶ پس از هیدروژن‌دهی به مدت ۱۲ ساعت استحکام کششی از ۴۵۰ مگاپاسکال به ۳۵۰ مگاپاسکال رسید.

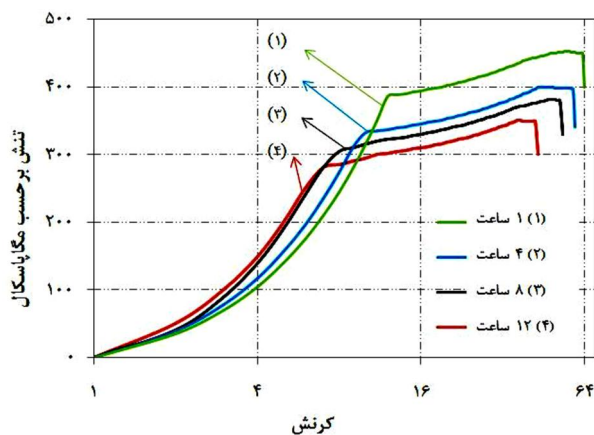
شکل ۱۲- بررسی استحکام کششی آلیاژ آلومینیوم ۷۰۷۵ در زمان‌های مختلف نگهداری در محیط هیدروژن، پس از عملیات حرارتی T6

از انجام عملیات حرارتی دومرحله‌ای نسبت به فرایند T6 افزایش یافت. در فرایند دومرحله‌ای پس از شارژ هیدروژن، استحکام ۵۰ مگاپاسکال و در فرایند T6 پس از شارژ هیدروژن استحکام در حدود ۱۵۰ مگاپاسکال کاهش یافت.
