مستندسازی بازسازی شهر فردوس پس از زلزله سال ۱۳۴۷*

* این مقاله برگرفته از پایان‌نامه کارشناسی ارشد نگارنده اول تحت عنوان: 'مستندسازی بازسازی شهر فردوس پس از زلزله سال ۱۳۴۷' است که در شهریور ۱۳۹۵ در دانشکده معماری و شهرسازی دانشگاه شهید بهشتی، گروه پژوهشی بازسازی پس از سانحه دفاع شده است.
* نویسنده مسئول: تلفن: ۰۹۳۵۹۷۷۱۰۰، نمابر: ۰۲۱-۸۸۲۴۱۲۶۳، E-mail: ghazalehshadifar89@gmail.com

Documentation of Ferdows Reconstruction after the 1968 Earthquake*

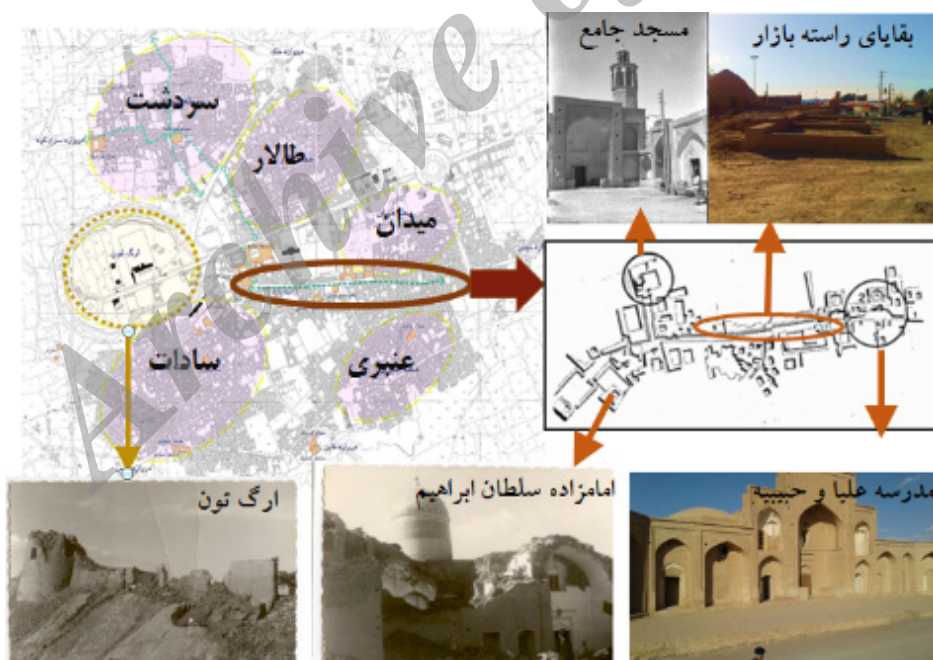
تصویر ۱- نقشه شهر قدیم فردوس به همراه مراکز مهم راسته بازار و ارگ تون. ماخذ نقشه: (میراث فرهنگی فردوس)

شهر قدیمی فردوس دارای بافتی فشرده و شعاعی بوده است. همانطور که در تصویر مشاهده می‌گردد، شهر با تبعیت از فرم شعاعی به پنج محله با نام‌های میدان، طالار، عنبری،

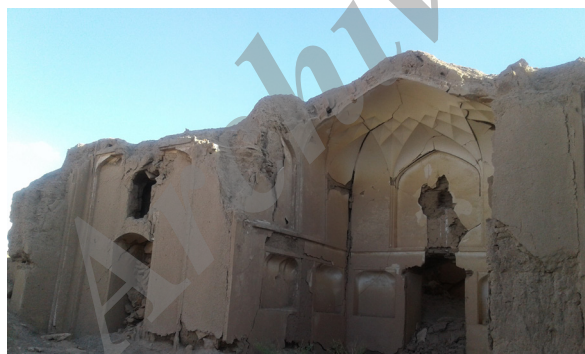
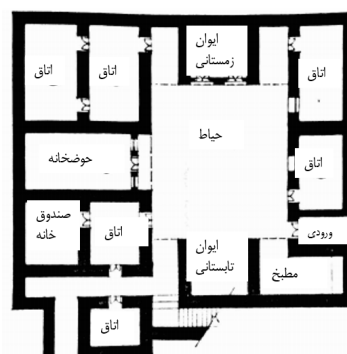
تصویر ۳- سمت راست: نمونه‌ای از پلان یک خانه مسکونی در فردوس قدیم. سمت چپ: بقایای ایوان تابستان نشین. مآخذ: (طرح بسیج توان فنی کشور

آن بوده است، انبار، آغل یا طویله، مرغداری و سرویس بهداشتی که در داخل حیاط قرار داشته است. تصویر ۳، یکی از خانه‌های فردوس قبل از زلزله را نشان می‌دهد (اشرف، ۱۳۴۷، ۴۸ و ۱۵۹).

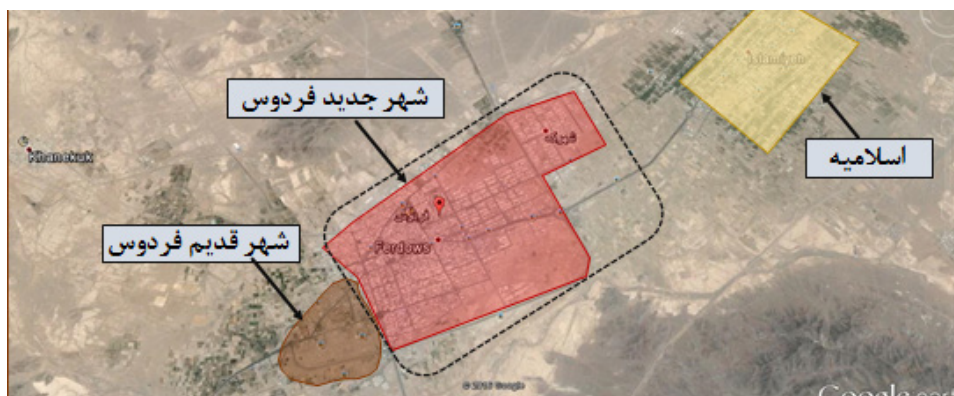
تصویر ۴- موقعیت شهر قدیم، شهر جدید و شهر اسلامیه.

بیلاقات فردوس به شمار می‌رفت و بعد از زلزله به اسلامیه شهرت پیدا کرد، برای بازسازی شهر پیشنهاد داد که پس از تبلیغات وسیع، عده‌ای از مردم شهر با این پیشنهاد موافق کردند. این افراد که بیشتر از کسبه، پیشه‌وران، دهقانان، کسانی که در اسلامیه زمین داشتند، کشاورزان خرده مالک و جمعی از کارگران کشاورزی بودند، دلایلی هم برای انتخاب خود ارائه می‌دادند. از جمله بهتر بودن جنس آب و خاک در محل مورد نظر، نزدیکی به باغ‌ها و مزارع، خوش آب و هوا بودن اسلامیه، قیمت کمتر خانه‌هایی که توسط مردم ساخته میشد و در نهایت بایر و عدم غصبی بودن زمین‌ها. در نهایت با پافشاری مردم و قشری خاص که خواهان ماندن در شهر قدیم بودند و بررسی‌هایی که از طرف متخصصان دولتی صورت گرفت، تصمیم گرفته شد شهر جدید نه در همان محل شهر قدیم، اما در نزدیکی آن بنا شود. به این ترتیب کارهای ساختمانی برای بازسازی فردوس حدود ۴ ماه پس از وقوع زلزله آغاز شد (پرهام، ۱۳۵۳، ۶). مردم مخالف نیز به اسلامیه رفته و بدون کمک دولت بازسازی را شروع کردند. در تصویر ۴، موقعیت شهر قدیم، شهر جدید و شهر اسلامیه مشخص شده است.

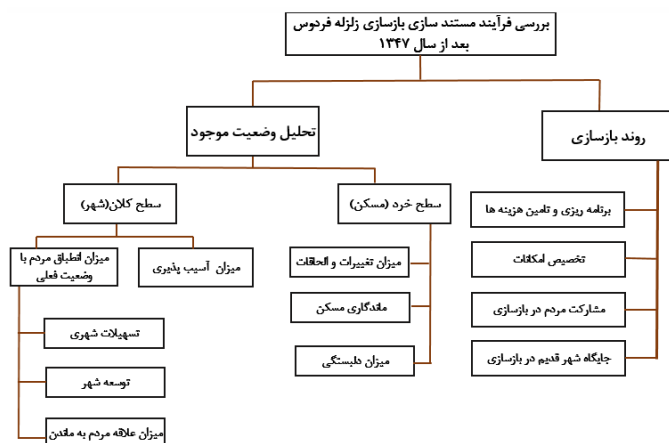
نمودار ۱- نمودار فرآیند بازسازی شهر فردوس.

در این قسمت، فرآیند یا چارچوب بازسازی فردوس به دو بخش روند بازسازی و تحلیل وضعیت موجود تقسیم می‌شود و هر بخش شامل شاخص‌هایی است که از دریچه آن به بازسازی فردوس نگاه خواهد شد. برای دستیابی به شاخص‌ها، ابتدا نمونه‌های موردی مشابه که فرآیند بازسازی آنها مستندسازی شده است بررسی شدند که از آن میان می‌توان به زلزله‌های لاردر سال ۱۳۳۹، زلزله منطقه بوئین زهرا و به طور خاص دو روستای رودک و دوزج در سال ۱۳۴۱، زلزله قیر در سال ۱۳۵۱، زلزله طبس در سال ۱۳۵۷، زلزله مراکش ۱۹۶۰، زلزله یمن ۱۹۸۲ اشاره کرد که موارد مهم در هر یک از این تجارب به اختصار در نمودار ۱ اشاره شده است. در مرحله بعد، شاخص‌های مستندسازی و مهم‌ترین نکات مورد توجه در این تجربیات بررسی شد و بر اساس این موارد و همچنین با توجه به ویژگی‌های منحصر به فرد بازسازی فردوس و با توجه به مطالعات میدانی و اکتشافی، این شاخص‌ها بومی سازی شده و به چارچوبی دست یافته شد که بر اساس آن بتوان فرآیند بازسازی را در مسکن و شهر فردوس بررسی نمود. این فرآیند در قالب نمودار ۱ نشان داده شده است.

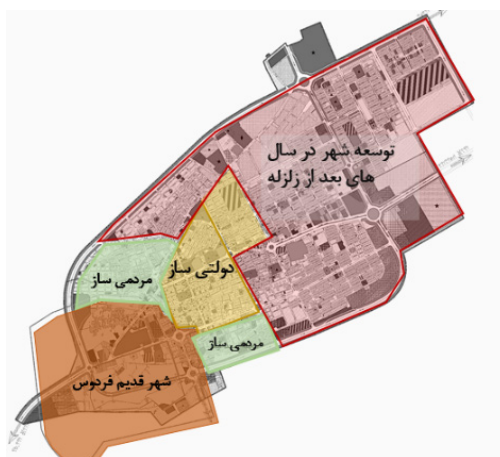
تصویر ۵- قسمت‌های دولتی ساز و مردمی ساز در شهر جدید فردوس.

بامقایسه عکس هوایی این منطقه که در سال ۱۳۴۵ گرفته شده، بررسی اسناد و همچنین صحبت با اهالی مشخص شد که کاربری زمین برای ساخت شهر جدید فردوس از سه صورت خارج نبوده است. قسمتی وقفی، قسمتی مزروعی و قسمتی دیگر زمین‌های بایر را شامل می‌شده است. وقفی و مزروعی بودن بعضی از زمین‌ها و گران بودن خانه‌های دولتی موجب عدم استقبال توسط مردمی که خواهان ماندن در فردوس بودند، شد. این عده خود به تنهایی و بدون کمک دولت در محل جدید در نظر گرفته شده برای بازسازی شهر، شروع به ساخت و ساز کردند و خانه‌هایی به سبک پیش از زلزله ساختند. به عبارتی دیگر، در فردوس نیز دو جریان بازسازی توسط مردم و دولت همزمان صورت گرفت. تصویر ۵، مناطق دولتی ساز و مردمی ساز شهر جدید فردوس را نشان می‌دهد.

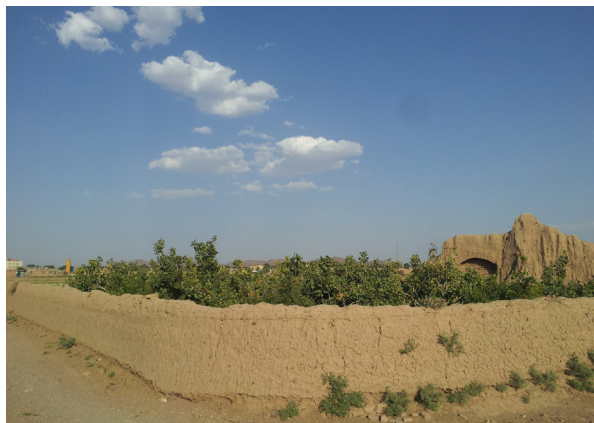
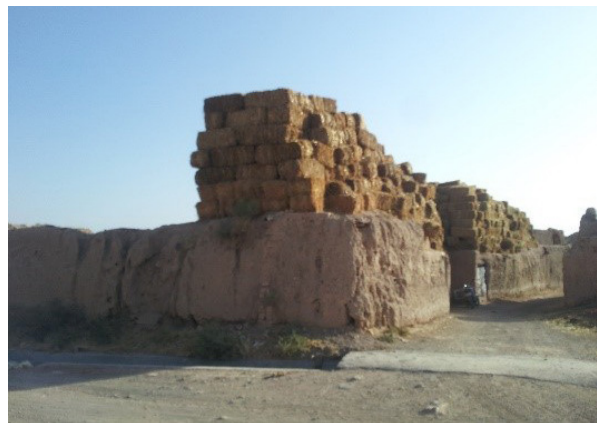
تصویر ۶- محله سردشت و استفاده مردم از خانه‌ها به عنوان انبار و یا زمین کشاورزی.

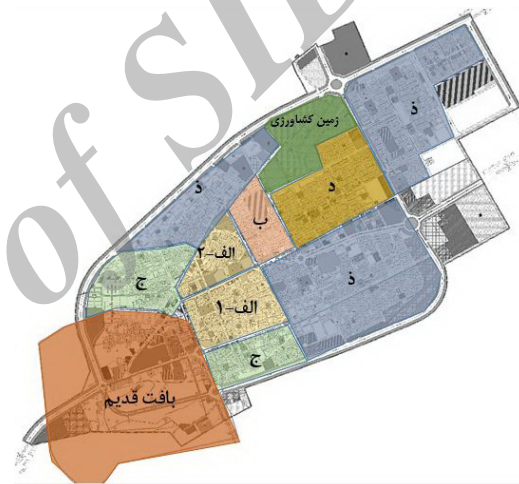
تصویر ۸- تقسیم بندی محله‌ها به روش خوشه بندی.

روش تحلیل داده‌ها: در شهر فردوس، ساختمان‌ها در طی دوره‌های زمانی و با ویژگی‌های متفاوت ساخته شدند (تصویر ۸). برای بررسی دقیق‌تر، محله‌هایی که دارای مسکن با زمان ساخت و ویژگی‌های مشابه بودند، بر اساس روش خوشه‌بندی تقسیم شده و به دلیل اینکه مسکن ساخته شده در هر محله تفاوتی با یکدیگر نداشته با نمونه‌گیری تصادفی ساده از هر خوشه یا ناحیه، چند مسکن انتخاب شد. به طور متوسط سه خانه از هر محله بازدید و بررسی شد که در اینجا به علت محدودیت، تنها به یک نمونه از هر خوشه به همراه توضیح ویژگی‌های آن بسنده شده است. مسکن شهر فردوس در ۵ تیپ به ترتیب زیر دسته بندی شده و هر ناحیه بر روی نقشه (تصویر ۸) نشان داده شده و در ادامه هر کدام به تفکیک تحلیل شده است.

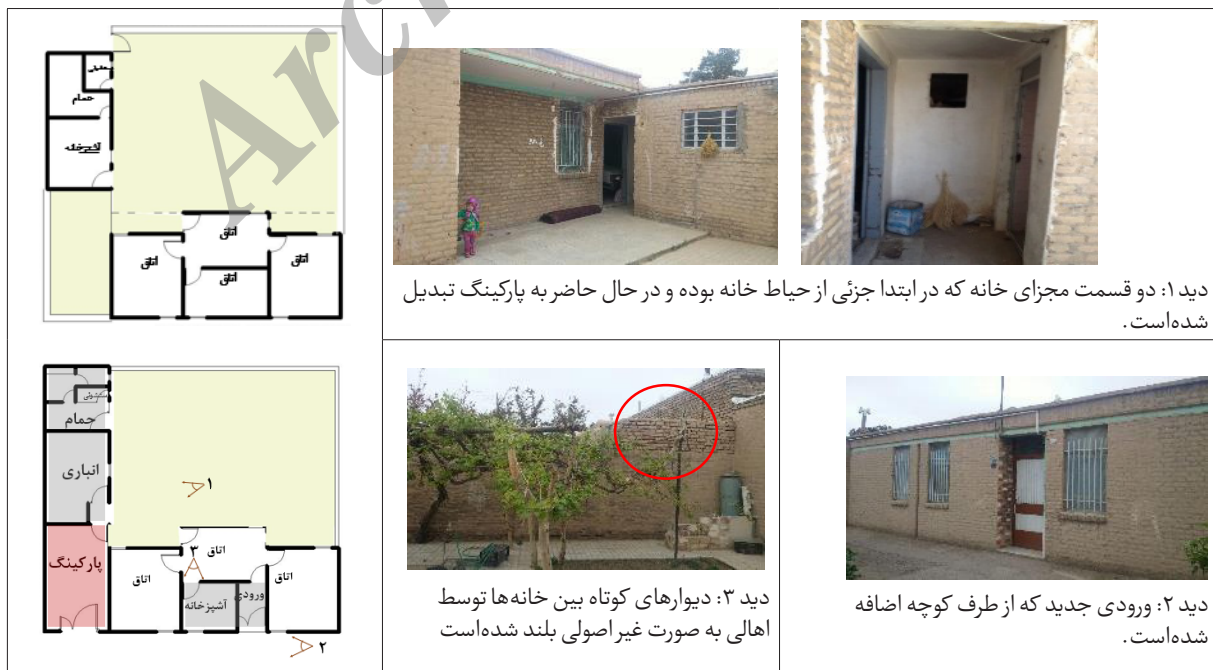
دید ۱: دو قسمت مجزای خانه که در ابتدا جزئی از حیاط خانه بوده و در حال حاضر به پارکینگ تبدیل شده است.

دید ۳: دیوارهای کوتاه بین خانه‌ها توسط اهالی به صورت غیر اصولی بلند شده است

دید ۲: ورودی جدید که از طرف کوچک اضافه شده است.

تصویر ۹- نمونه‌ای از خانه‌های گروه الف-۱.

این خانه‌ها شامل ۲ تا ۵ اتاق، یک آشپزخانه، توالی و حمام است. اگرچه در بعضی خانه‌ها ساخت حمام به عهده مالک بوده است و فقط محلی برای ساخت آن در آینده در نظر گرفته شده بود. قسمت سرویس بهداشتی کاملاً از قسمت اتاق‌ها جدا بوده و ارتباط این دو قسمت از طریق حیاط صورت می‌گیرد. در بعضی از خانه‌ها، در قسمت پشت اتاق‌ها جهت نورگیری، فضایی به عرض ۱/۲۰ متر قرار دارد که به عنوان برف‌انداز در نظر گرفته شده است. در حال حاضر از این فضا بیشتر به عنوان انباری استفاده می‌گردد. ساختمان خانه کلاً دو قسمت مجزا دارد و سعی شده این جدایی در ارتفاع و حجم هم صورت پذیرد. بدین ترتیب که ارتفاع قسمت سرویس بهداشتی حدود ۳۰-۴۰ سانتیمتر کمتر از قسمت دیگر می‌باشد و این دو قسمت هیچ نقطه اتصال به یکدیگر ندارند. در عین حال سعی شده است توسط کنسول‌هایی فضای سرپوشیده جهت عبور و مرور ایجاد شود. با گذشت زمان، مردم با توجه به نیازهای خود، تغییراتی در این خانه‌ها داده‌اند که در بعضی موارد منجر به آسیب‌پذیری شده است. در تصویر ۹، قسمت‌هایی که تغییر کاربری داده و یا اضافه شده‌اند مشخص شده است.

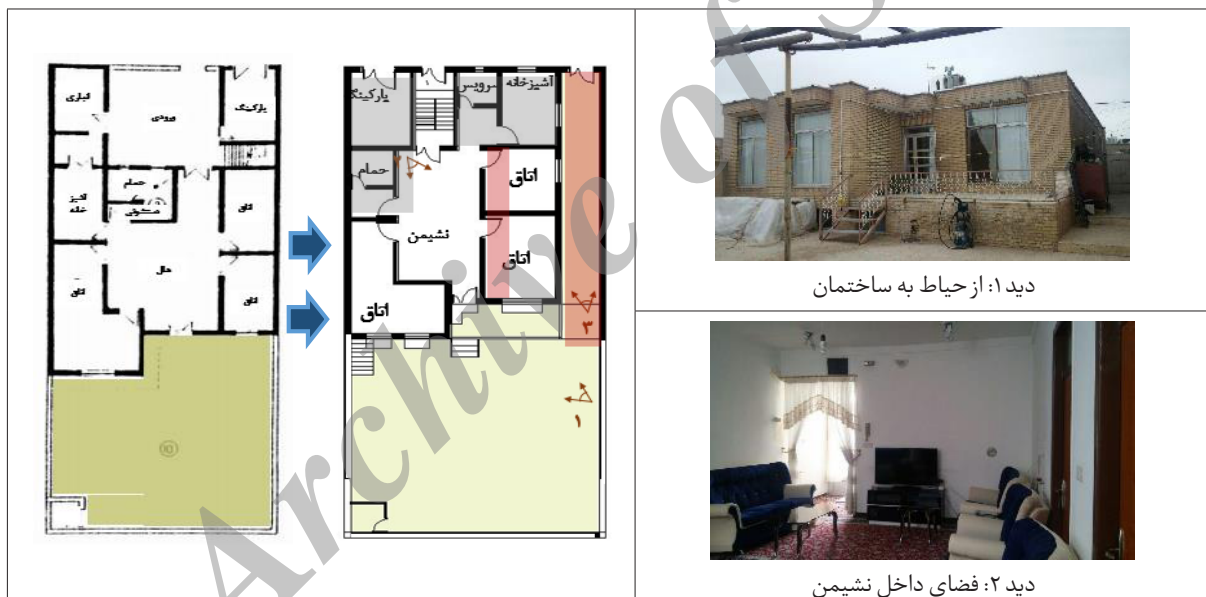
تصویر ۱۲- نمونه‌ای از مسکن مشارکتی دولت و مردم.

این نوع مسکن در سال‌های ۵۷ تا ۶۵ ساخته شد تا مردمی که نیازمند بودند بتوانند در طرح توسعه شهر فردوس صاحب مسکن شوند. طرح شبکه ارتباطی این منطقه و نقشه خانه‌ها از طرف دولت تهیه و ساخت و سازها به وسیله مردم انجام شد. نمونه یکی از این خانه‌ها در تصویر ۱۲ نشان داده شده است. این مساکن اکثراً دارای یک هال تقسیم (نشیمن) بوده و اتاق‌ها به گرد این هال شکل گرفته‌اند.
