## ■ حفاظت پیش‌گیرانه: مخزن موزه ملک

فصلنامه گنجینه اسناد: سال بیستم، دفتر سوم، (پائیز ۱۳۸۹)، ۱۴۶-۱۱۸

# حفاظت پیش‌گیرانه: مخزن موزه ملک

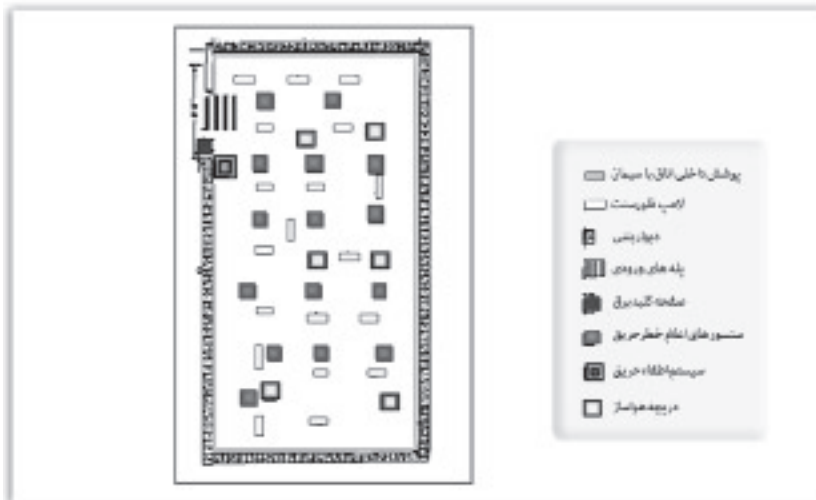
### تصویر شماره ۵

تأسیسات به کار رفته در اتاق مخزن در شکل زیر نشان داده شده است.

تأسیسات به کار رفته در  
اتاق مخزن موزه ملک

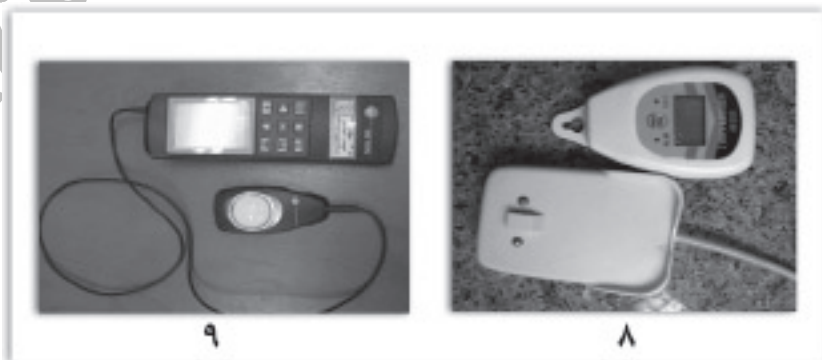
### تصویر شماره ۸

دستگاه دیتالاگر رقمی قابل نصب  
بر روی رایانه (مدل تایلندی)  
مورد استفاده در تحقیق حاضر

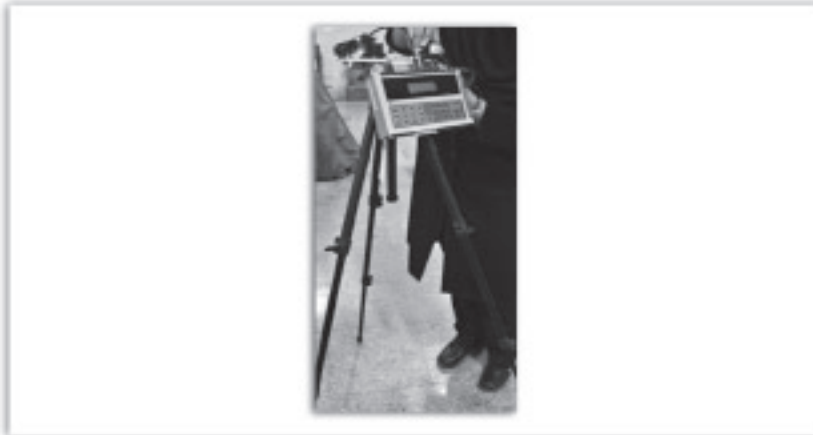
### تصویر شماره ۱۰

دستگاه اندازه گیری محدوده گازهای محیطی مورد استفاده در پژوهش حاضر (دارای حسگرهای جداگانه آشکارساز برای هر نوع آلاینده)

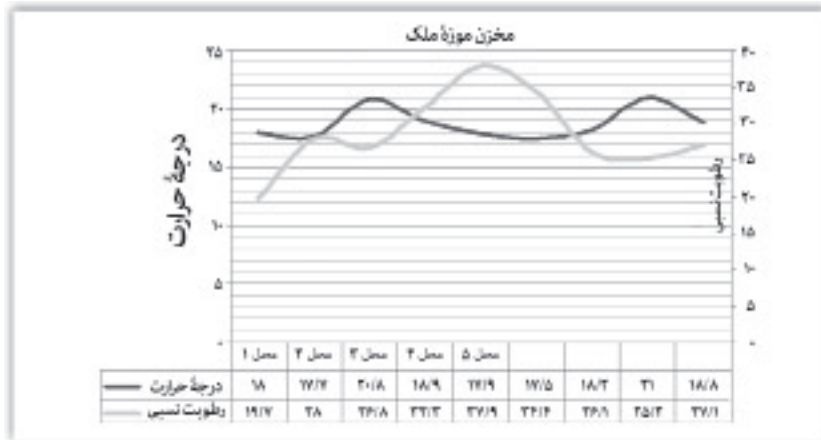
### تصویر شماره ۱۲

نمودار میانگین محدوده رطوبت نسبی و درجه حرارت به مدت ۸۰ شبانه روز در مخزن موزه ملک

برای درک بهتر نتایج حاصل از پایش رطوبت نسبی و درجه حرارت، نتایج آماری در جدول شماره ۱ آورده شده است؛ همان‌طور که از نتایج آماری مشاهده می‌گردد، حداقل درجه حرارت در مخزن موزه ملک، مربوط به ساعاتی است که موزه تعطیل می‌باشد و دستگاه هواساز خاموش شده است، همچنین حداکثر میزان درجه حرارت در مخزن موزه ملک، مربوط به ساعاتی است که کارکنان موزه در مخزن فعالیت می‌کنند و برای راحتی کار، درجه دستگاه هواساز را افزایش داده‌اند. رطوبت نسبی در محیط نیز، با افزایش درجه حرارت در مخزن، کاهش و با کاهش درجه حرارت در محیط، افزایش یافته است.

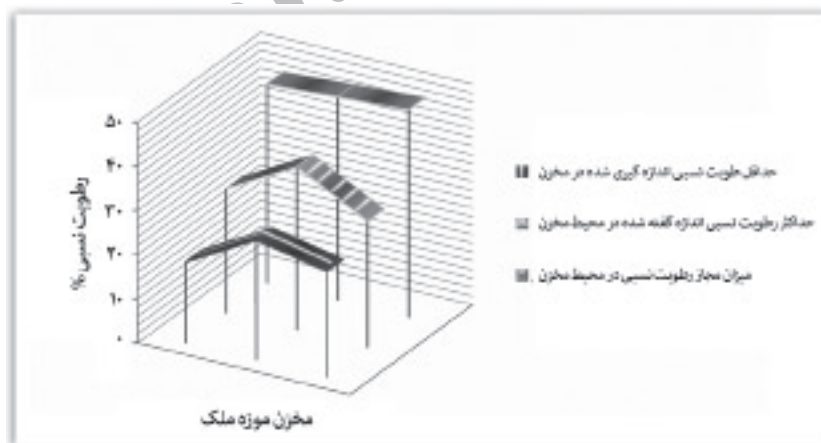
### تصویر شماره ۱۳

مقایسه میزان حداقل رطوبت نسبی و حداکثر رطوبت نسبی اندازه گرفته شده با میزان مجاز (استاندارد) رطوبت نسبی در محیط مخزن موزه (میزان نوسان رطوبت نسبی در مدت ۳۰ شبانه روز در محیط مخزن به حدود  $\pm 13$  نیز رسیده است، این در حالی است که، در صورتی نوسان رطوبت نسبی در محیط مخزن قابل قبول است که با تغییرات فصلی همراه باشد، آن هم بایستی به میزان جزئی باشد و به تدریج صورت گرفته باشد، چرا که نوسان ناگهانی در آثار به ویژه آثار آلی، موجب تنش و فشار در آثار آلی می‌گردد؛ در ضمن محدوده قابل قبول نوسان رطوبت نسبی در محیط مخزن با تغییرات فصلی،  $\pm 10$  می‌باشد.

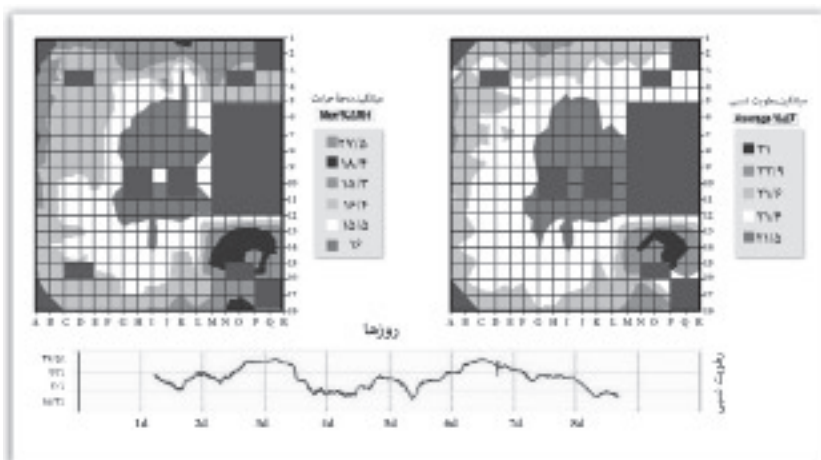
## تصویر شماره ۱۴

پلان محدوده درجه حرارت و رطوبت نسبی در مخزن موزه که به مدت ۸ روز در ساعت‌های ۱۰ تا ۱۲ انجام گرفته است. همان‌طور که در شکل مشاهده می‌گردد، در این پلان میزان رطوبت نسبی و درجه حرارت در نقاط مختلف مخزن با هم متفاوت است؛ میزان رطوبت نسبی و درجه حرارت در هر یک از نقاط مخزن با رنگ‌های متفاوت در پلان، نشان داده شده است.

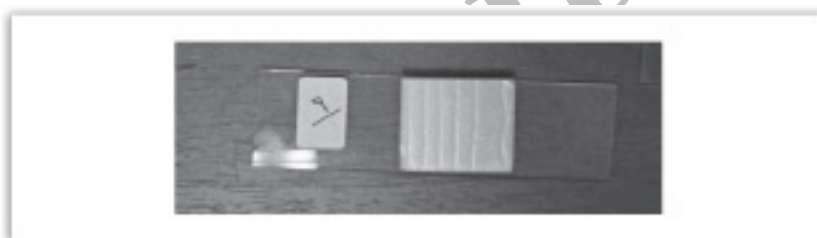
### تصویر شماره ۱۶

نحوه نمونه برداری از آلاینده جامد توسط چسب دو طرفه

۲. علت انتخاب چسب دو طرفه این است که چسب گرد و غبار و ذرات جامد را به خود جذب می‌کند به عبارتی دیگر، ذرات جامد معلق در هوا را گیر می‌اندازد.

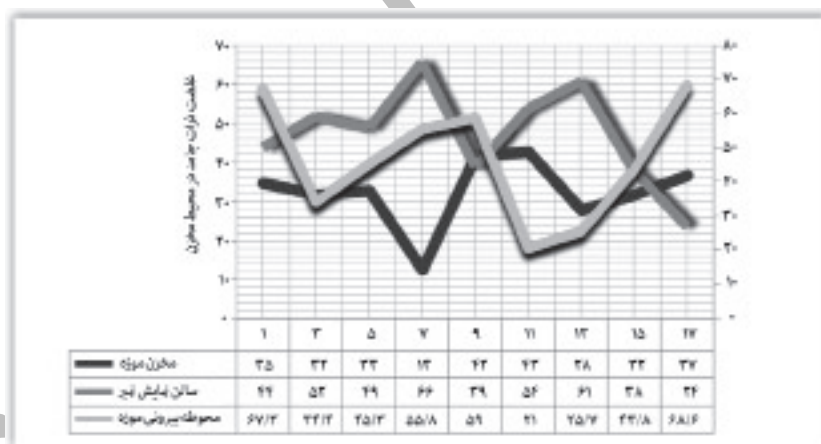
### تصویر شماره ۱۹

نمودار زیر، مربوط به مقایسه غلظت ذرات جامد معلق در محیط مخزن موزه ملک با محوطه بیرونی موزه یادشده است. همان طور که مشاهده می گردد، در مخزن موزه، به دلیل آمد و شد محدود، میزان ذرات جامد معلق در هوا، کم تر از تالار نمایش تمبر و محوطه بیرونی موزه است.

نمودار مقایسه میانگین غلظت ذرات جامد آلاینده در محیط مخزن موزه با محوطه بیرونی آن (۲۴ ساعته)

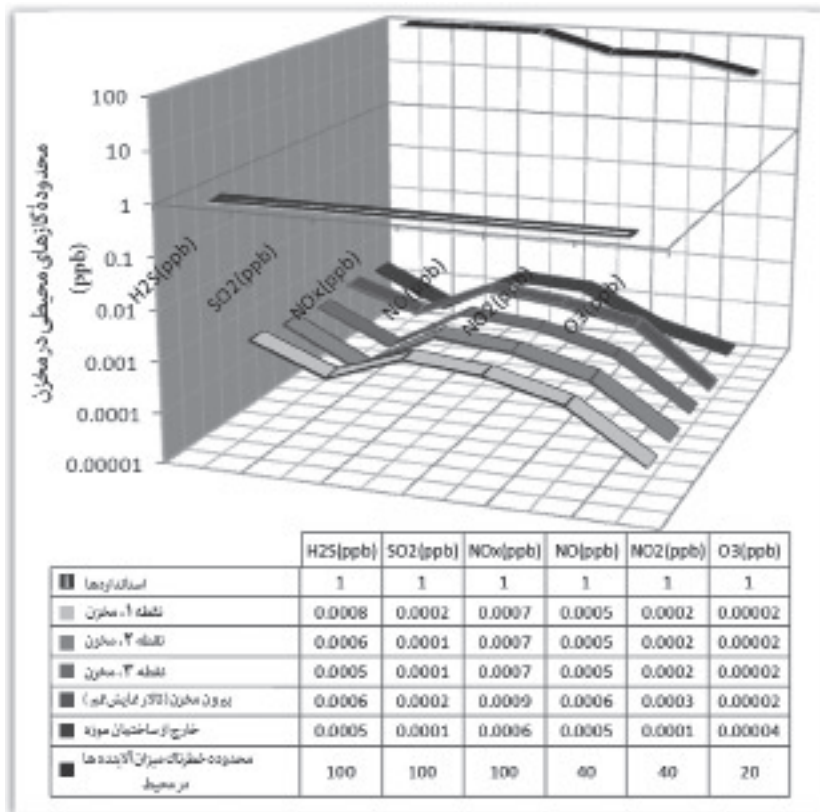
### تصویر شماره ۲۶

در تصویر زیر، نمودار مقایسه میان میزان گازهای محیطی در محیط مخزن موزه و دیگر بخش‌ها با محدوده استاندارد این گازها در محیط موزه می‌باشد. همچنین محدوده خطرناک این گازها در محوطه موزه، در این نمودار نشان داده شده است. همان‌طور که از نمودار قابل تشخیص است، میزان آلاینده‌های گازی در مخزن موزه ملک، کم‌تر از محدوده استاندارد آن‌ها در محوطه موزه می‌باشد. بنابراین، محدوده گازهای محیطی در مخزن موزه ملک موجب نگرانی نیست.

مقایسه میزان گازهای محیطی اندازه گرفته در محوطه مخزن موزه ملک با استاندارد میزان مجاز آلاینده‌ها در محیط

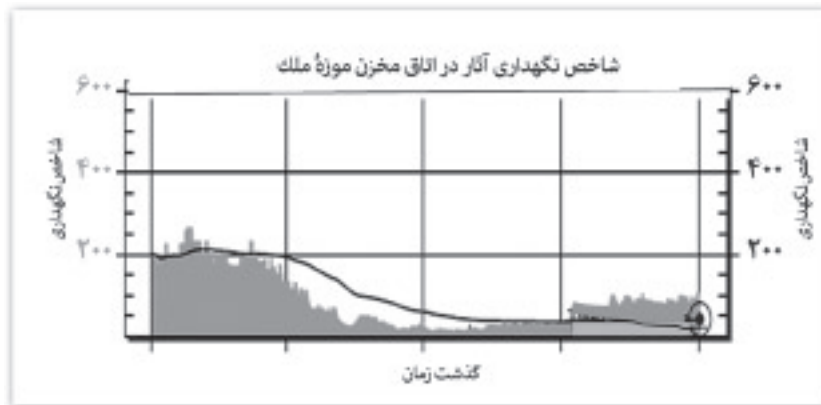
### تصویر شماره ۳۰

شاخص نگهداری آثار تاریخی - فرهنگی با توجه به نتایج به دست آمده از وضعیت فعلی مخزن موزه ملک و همچنین بحران‌های موجود در اتاق مخزن موزه، رو به کاهش است. به عبارت دیگر، طول حیات آثار در اتاق مخزن موزه ملک، با گذشت زمان (با ادامه همین روند نگهداری و بدون تغییر در شرایط فعلی محیط اتاق)، کاهش می‌یابد.

شاخص نگهداری آثار تاریخی- فرهنگی، با توجه به وضعیت فعلی اتاق مخزن موزه ملک، در حال کاهش است.
