نشریه علمی-پژوهشی جغرافیا و برنامه‌ریزی، سال ۱۹، شماره ۵۴، زمستان ۱۳۹۴، صفحات ۱-۱۸

بررسی عوامل محیطی موثر بر هوازدگی و تخریب خانه‌های سنگی - مخروطی شکل روستای کندوان

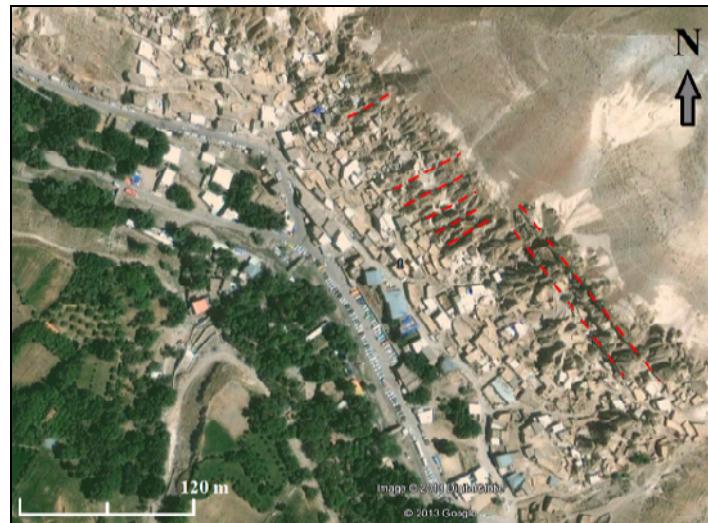
شکل (۳) تصویر ماهواره‌ای روستای کندوان و روند شکستگی‌های اصلی در منطقه، مأخذ: www.earth.google.com

این تحقیق بر مبنای مطالعات میدانی و آزمایشگاهی به مطالعه و بررسی نحوه تشکیل، نقش شرایط اقلیمی و آب و هوایی منطقه بر روی فرایندهای هوازدگی و شدت هوازدگی خانه‌های سنگی - مخروطی شکل روستای کندوان پرداخته است. با مطالعات میدانی و بررسی تصاویر ماهواره‌ای، سیستم درز و شکستگی ایجاد شده در توده سنگ روستای کندوان به صورت شکل‌های ۳ و ۴ تشخیص داده شده و مختصات صفحات شکستگی به صورت شب و جهت شب توسط قطب نمای زمین‌شناسی (کمپاس) اندازه‌گیری شده و داده‌های حاصل توسط نرم‌افزار Dips تحلیل شده است.

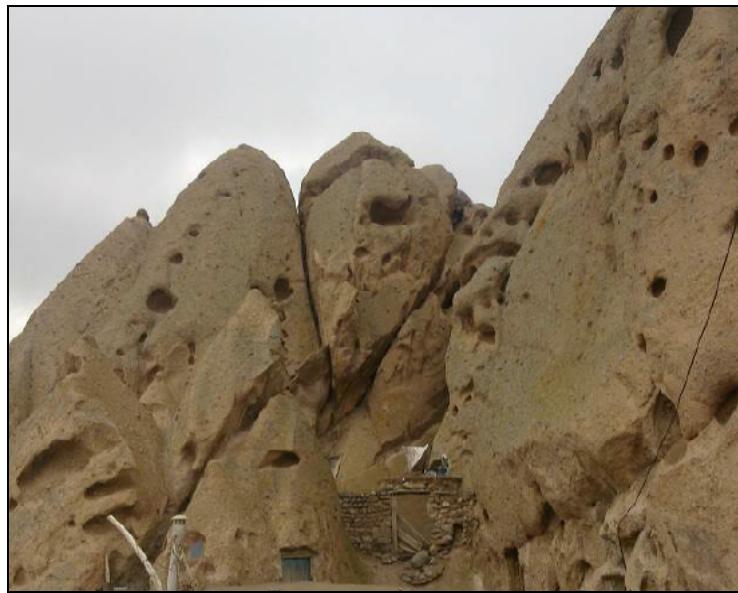
شکل (۴) تصویری از نقش شکستگی‌ها در شکل‌گیری مخروطها

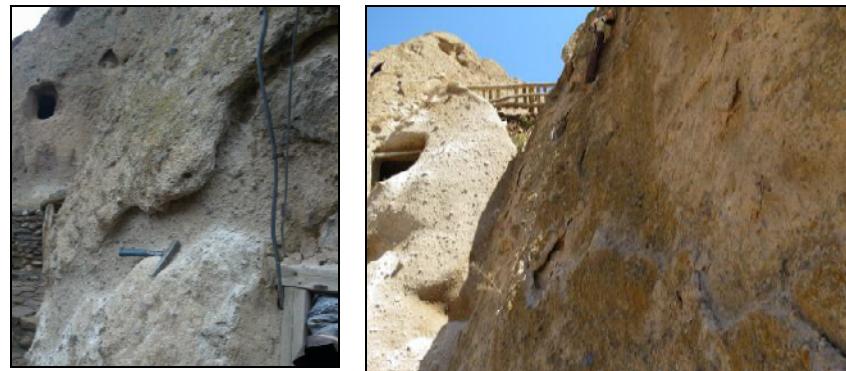
شکل (۸) تورق و ریزش سطح خانه‌ها در اثر هوازدگی فیزیکی

نتایج حاصل از آزمایش‌های تر-خشک شدن و انجماد-ذوب نشان می‌دهد که نمونه‌های سالم سنگ کندوان طی ۵ چرخه تر-خشک شدن و انجماد-ذوب به ترتیب دچار ۲ و ۶۰ تا ۶۵ درصد افت وزنی می‌شوند. بنابراین سنگ تشکیل‌دهنده خانه‌ها می‌تواند در اثر حضور و انجماد آب موجود در منافذ سنگ دچار تخریب شود. همان‌طوری که در شکل ۱۱ دیده می‌شود، این وضعیت در قشر سطحی سنگ به دلیل این که در معرض عوامل محیطی قرار دارد، بیشتر است. در بی‌این عامل توده سنگ خانه‌ها دچار تورق و ریزش می‌شوند. بر اساس نتایج حاصل از آنالیز اشعه ایکس عمده کانی‌های تشکیل‌دهنده سنگ خانه‌های روستای کندوان شامل، کوارتز، پلاژیوکلاز و هورنبلند می‌باشند و نمودار مربوط به نمونه سالم و هوازده مشابه هم بوده و اثری از کانی‌های رسی که نشان‌دهنده وجود هوازدگی شیمیابی سنگ است، دیده نمی‌شود (شکل ۱۲).
