مطالعات باستان‌شناسی، دوره ۱۲، شماره ۱، بهار ۱۳۹۹

## An Investigation of the Dating of the Main Gateway of Arg-e-Bam

## بررسی ساختار و قدمت دروازه اصلی / ورودی اول در مجموعه ای ارگ بم

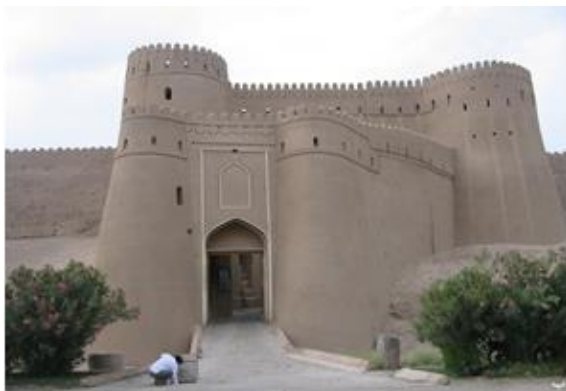
شکل ۲: دو نما از سردر ورودی و تغییراتی که در چفد تاق پیشان آن صورت گرفته است: الف. نمای اصیل ب. پس از تغییر (مأخذ: بایگانی پایگاه میراث جهانی بوم و منظر فرهنگی آن).

در ادامه‌ی توصیف نخستین سازه‌ها باید افزود که درگاهی که این دو برج در میان گرفته‌اند، پهنایی برابر با ۳ متر داشته است. چفد تاق درگاه در ابتدا از نوع مازه‌داری (نیم‌بیضی) بوده که تاق چشمه‌ی پل ورودی بر آن الگو ساخته شده بود؛ اما در اثر مرمت‌های سازمان میراث فرهنگی (پیش از زلزله) به‌دلایلی که هم‌اکنون بر نگارندگان نامعلوم است، نمایی تیزه‌دار به آن داده شد (شکل ۲). این درگاه با پیچشی ملایم به سمت شرق به هشتی‌ای گشوده می‌شود که بخش نخست ورودی را به نیمه‌ی دوم وصل می‌کند. برج‌ها هرکدام «قراولخانه»‌ای را دارند؛ نمونه‌ی سمت شرق با درگاهی به هشتی گشوده می‌شده و قراولخانه‌ی سوی غربی به اتاقی باز می‌شود که به پیچش دالان ورودی گشوده می‌شده است. ساختار ورودی به‌ویژه در این بخش، دو اشکوب دارد؛ دسترسی به اشکوب بالا از طریق پلکانی صورت می‌گرفته که در جبهه شمال غربی هشتی قرار داشته است. ساختار اشکوب دوم شامل همان قراولخانه‌هایی است که در برج‌های اشکوب پایین دیده می‌شدند با این تفاوت که تعداد قابل‌توجهی تاق‌نما در اطراف مردگرد اشکوب بالا ساخته شده‌اند (شکل ۳، ت. راست)؛ همگی رو به هشتی دارند یا به محور ورودی در جبهه درونی مشرف شده‌اند. این فضاها بی‌گمان محل نشستن قراولانی بوده که وظیفه اصلی‌شان نگهبانی و نگهداری از ورودی نخست بوده است؛ این تدابیر که در واقع بخشی از سامانه‌های دفاع غیرعامل شمرده می‌شوند، به‌ندرت با این تراکم در دیگر بخش‌های باروی محیطی و حتی دروازه‌ی دوم (حاکم‌نشین) دیده می‌شوند. این موضوع را بایستی به اهمیت نظامی - دفاعی این بخش از بارو نسبت داد چراکه پیوسته در عموم شهرهای سنتی علی‌رغم تمامی تدابیر دفاعی، یکی از نقاط آسیب‌پذیر، دروازه‌های اصلی بوده‌اند.

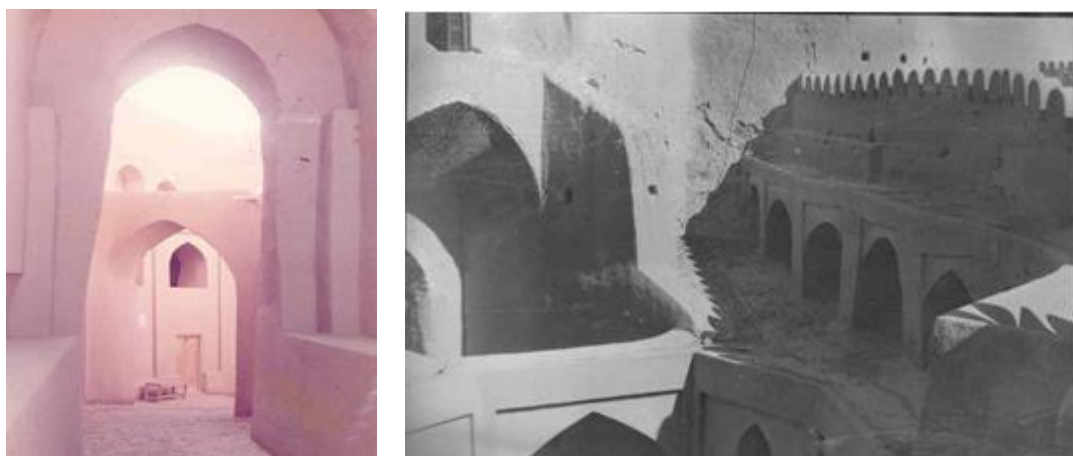
شکل ۳: دو نما از فضاهای لایه‌ی متأخر ورودی و بخشی از هشتی و رواق‌های مردگرد اشکوب اول؛ ت. راست، دید از جنوب. ت. چپ، دید از شمال، پیش از زلزله (مأخذ: بایگانی پایگاه میراث جهانی بم و منظر فرهنگی آن).

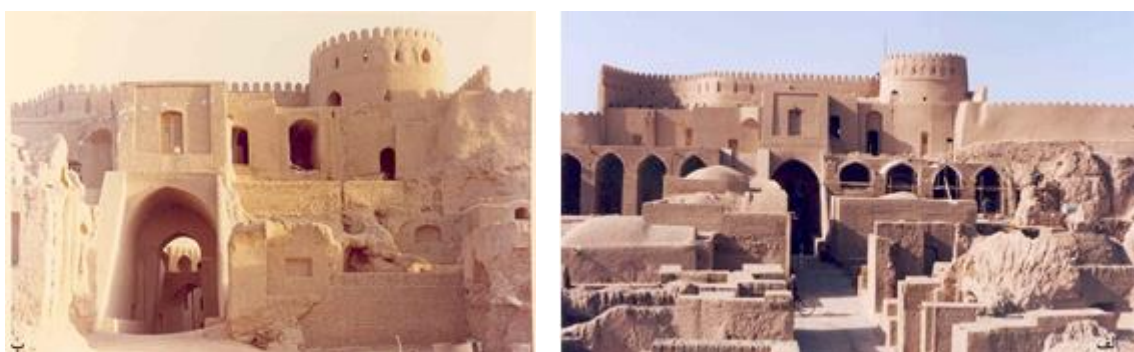
شکل ۴: دو نما از جبهه‌ی درونی دروازه‌ی اصلی در پیش از زلزله‌ی سال ۸۲ خورشیدی، الف. نمایی عمومی دو جبهه‌ی غربی و شرقی و رواق‌های بازسازی‌شده، ب. نمای جبهه‌ی غربی، پیش از مرمت رواق‌ها (مأخذ: بایگانی پایگاه میراث جهانی بم و منظر فرهنگی آن).

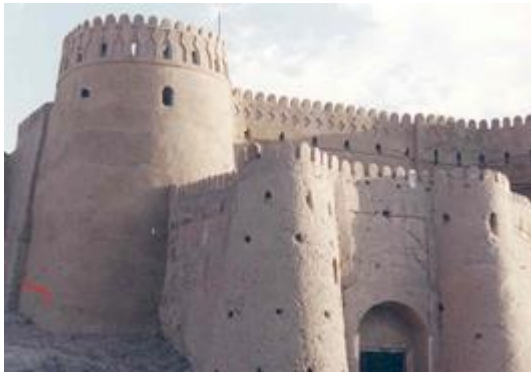
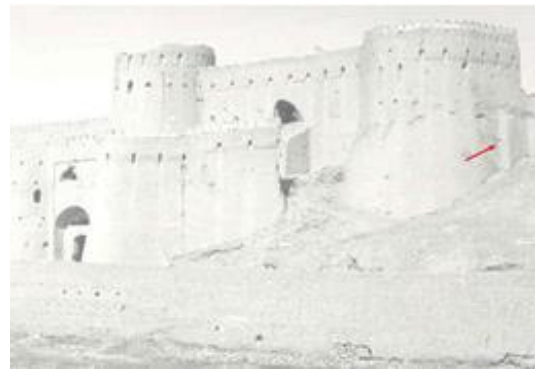
شکل ۵: آثار هسته‌ی نخستین برج‌های مکعب ورودی اول در پس لایه‌های الحاقی؛ ت. راست، برج شرقی. دید از جنوب شرق. ت. چپ، برج غربی، دید از جنوب غربی، پیش از زلزله (مأخذ: بایگانی پایگاه میراث جهانی بم و منظر فرهنگی آن).

ساختاری که وصف شد، پوسته‌های بیرونی ورودی اول را در بر گرفته‌اند؛ اما آنچه در اثر زلزله آشکار شد، وجود پوسته‌ی درونی یا به عبارت درست هسته‌ی نخستین ورودی است که در برخی از بخش‌های مجموعه ورودی می‌توان شکل نخستینش را دید (شکل‌های ۵، ۶، ۷). گفتنی است که در برخی از تصاویر پیش از زلزله نیز می‌توان بخش‌هایی از این لایه را که برج‌هایی مکعب بوده‌اند در دو سمت ورودی دید (شکل ۵) و تنها ریزش لایه پس از زلزله نبود که موجودیت آن‌ها را آشکار ساخت؛ اما هیچ‌گاه وجود آن‌ها با اهمیتی که در این نوشتار می‌یابند،

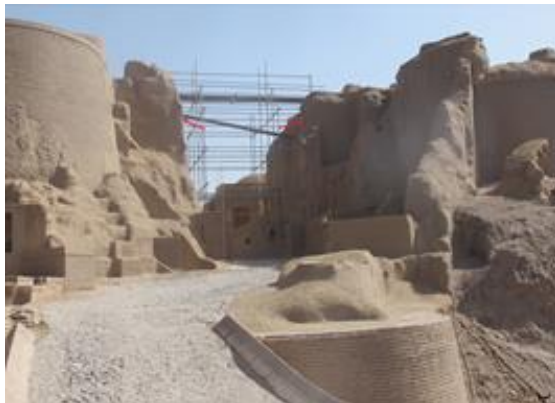
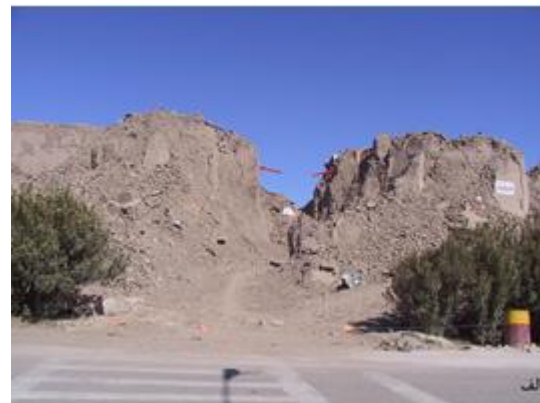
شکل ۶: بقایای برج‌های مکعب هسته‌ی نخستین ورودی؛ الف. نمای ورودی و موقعیت برج‌های مکعبی، بلافاصله پس از زلزله‌ی سال ۸۲ خورشیدی. ب. نمای ورودی پس از تخلیه آوارها، دید از جنوب (مأخذ: بایگانی پایگاه میراث جهانی بم و منظر فرهنگی آن).

مهم تلقی نشدند. این ساختارها را می‌توان پوسته‌ی سوم ورودی قلمداد کرد، با این یقین که درونی‌ترین پوسته‌ها از نظر زمان ساخت تقدم تاریخی روشنی بر لایه‌های بیرونی دارند. آنچه از این هسته در اثر زلزله شناسایی شد دو برج را نشان می‌دهد که برخلاف شکل استوانه یا نیم استوانه‌ای دولایه‌ی پیشین، شکل مکعب مستطیل دارند (شکل ۶). این دو برج نیز خود از سه لایه‌ی معماری خشتی تشکیل شده‌اند؛ جز در برخی از ساختارهای برج شرقی، از لایه‌ی سوم اثری برجای نمانده است (شکل ۸). می‌توان مطمئن بود که این لایه تا پیش از الحاق پوسته‌های مدور، محیط هر دو برج را در بر می‌گرفته است؛ اما با تخریب این بخش و به تبع آن آسیبی که ورودی مجموعه دید پوسته‌ی دیگری برجای آن ساخته شد و می‌توان آن را آغاز الحاق برج‌های مدور تلقی کرد. این به معنای پایان دوره‌ی حیات برج‌های مکعب نبود؛ چراکه با همان مصالحی که نخستین برج‌های مدور ساخته شدند، ابتدا لایه‌ی دیگری به آن‌ها اضافه شد. بلافاصله پس از آن به دلایلی که می‌توان آن‌ها را به عدم استحکام لایه‌ی الحاقی ارتباط داد، نخستین پوسته با برج‌های مدور برپا شدند. لایه‌ی جدید خشت‌هایی به اندازه‌ی  $۳۰ \times ۳۰ \times ۶$  و  $۳۱ \times ۳۱ \times ۶$  سانتی‌متر و پهنایی برابر با  $۱,۴۴$  متر دارد (شکل ۷). لایه‌ی درونی که بعد از آن پوسته‌ی دیگری دیده نمی‌شود خشت‌های بزرگی به اندازه‌ی  $۳۳ \times ۳۳ \times ۹$  سانتی‌متر دارد (شکل ۷). در تمامی قسمت‌های باروی محیطی دوره‌های نخستین برج‌ها ساختاری مشابه این برج‌های ورودی دارند و در دوره‌های بعد به‌ضرورت، پوسته‌های دیگری به آن‌ها الحاق شد که شکل مکعب برخی از آن‌ها را استوانه‌ای ساخت. علی‌رغم این تغییرات و الحاقات، در تصاویر هوایی پیش از زلزله سال ۱۳۸۲ خورشیدی تعدادی همان ساختار نخستین مکعب‌شان را حفظ کرده بودند. برج‌های مکعب ورودی نیز از آسیب زلزله در امان نماندند، درازای موجود شرقی و غربی برج غربی که بهتر برآورد می‌شود  $۱۲,۳۷$  متر است؛ اما به دلیل آسیب‌های زلزله و الحاقات دوره‌های بعد، تنها  $۵$  متر از درازای شمالی-جنوبی آن‌ها قابل شناسایی است. شواهد باقی‌مانده از لایه‌ی دیگری از این پوسته در بخش‌هایی از برج شرقی نشان می‌دهد که درازای این برج‌ها دست‌کم  $۱۶$  متر بوده است که در اثر آسیب‌های به گمان قوی انسانی و تخریب لایه‌های الحاقی‌ای که به پوسته‌های کهن‌تر «هشت و گیر» نشده بودند (شکل ۷)، از درازای آن‌ها کاسته شد. از ساختارهای نخستین درون این برج‌ها اثری برجای نمانده؛ ولی آثار «لغاز» بیرون‌زده‌ای که در نمای جنوبی برج غربی دیده می‌شود، نشان می‌دهد که نمایی همانند هسته‌ی نخستین برج ۷ (مرکز باروی جنوبی) داشته است؛ در برج ۷ این نما شامل تعداد قابل‌توجهی لغاز است که در فواصل بین آن‌ها تیرکش‌هایی مورب رو به پایین برج تعبیه شده‌اند. ساختمان چهارگوش برج در کنار این عناصر دفاعی، نمایی کاملاً متفاوت از سیمای بیرونی برج‌ها در دوره‌های متأخر دارد.

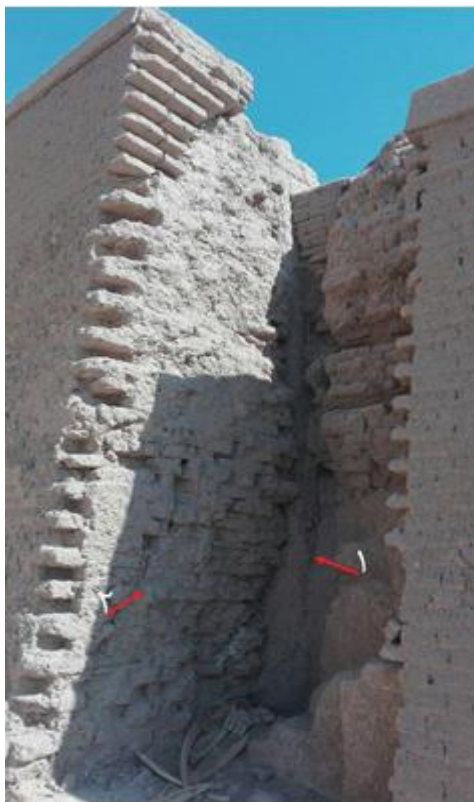
شکل ۷: نمایی از پوسته‌ی مکعب باقیمانده‌ی برج غربی ورودی؛ ۱. لایه‌ی درونی و هسته‌ی اولیه، سلوکی یا اشکانی و ۲. لایه‌ی دوم، بخشی از الحاقات دوره‌ی سلجوقی (مأخذ: نگارندگان).
