ارزیابی کیفیت معماری - اقلیمی مسکن پس از سانحه‌ی روستای روشنق استان اردبیل، بعد از زمین‌لغزش سال ۱۳۵۷

Assessment of the Architectural- Climatic Quality of Post-Disaster Housing in the Rowshanaq Village of Ardebil Province after the Landslips of 1977

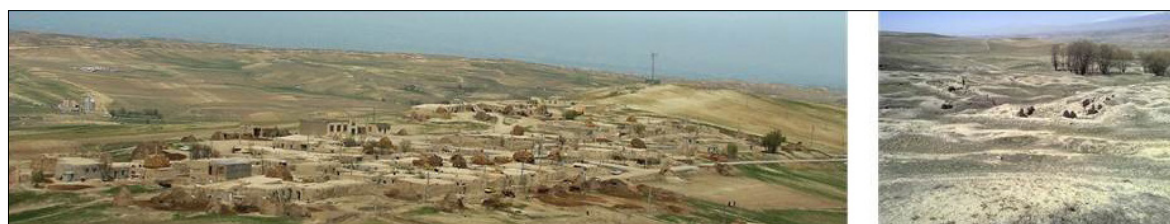
تصویر ۲: سمت راست، محل قبلی روستا؛ سمت چپ، بافت فعلی روستا [نگارندگان]

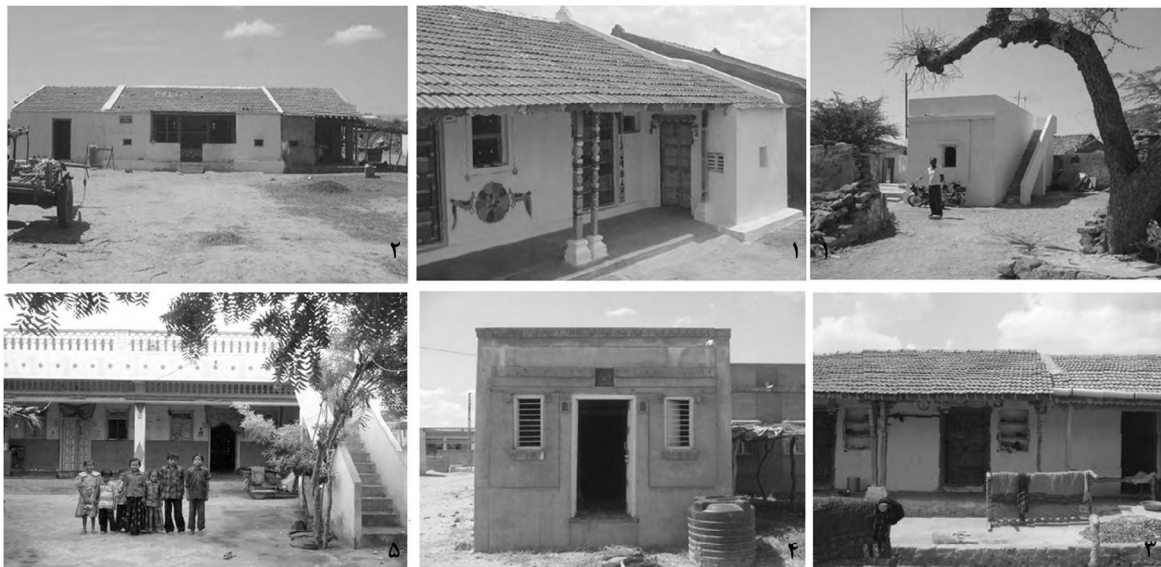
تصویر ۷: خانه‌های ساخته شده پس از زلزله به ترتیب رویکردها [۸]

مورد بازسازی قرار می‌گیرد. از این بین رویکرد اول و دوم بیشترین میزان محبوبیت و رضایت را در بین افراد داشته است. سپس رویکرد سوم و رویکرد چهارم و سپس پنجم در رتبه‌های بعدی قرار می‌گیرند. واضح است که این عدم استقبال بیشتر به علت نبود امکان مشارکت افراد در طراحی هاست [۸]. (تصویر ۷).

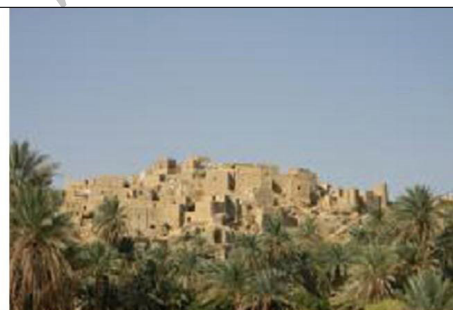
تصویر ۱۰: راست: نمای روستای نای بند؛ چپ: طرح جدید روستای جدید نای بند [۱۲]

در خانه‌ی قبلی خود سکنی گزینند. این مورد و موارد مشابه موجب جلب رضایت روستاییان از طرح جدید شد [۱۰]، (تصویر ۹). روستای کوهستانی نای بند استان خراسان جنوبی، واقع در جنوب بخش مرکزی شهرستان طبس، مورد دیگر به شمار می‌رود. احتمال ریزش تخته‌های سنگی، وقوع سیلاب و وجود گسل‌های متعدد، کمبود فضای فیزیکی و شرایط بهداشتی نامطلوب خانه‌ها از مسائل عمده‌ی روستا بودند [۱۱]. از این رو، طرح جابه‌جایی روستا در سال ۱۳۸۴ به سمت اراضی پایین دست (شرق جایگاه فعلی) شروع شد. در این طرح، روستا دارای ۴ هکتار وسعت و ۱۴۴ قطعه‌ی مسکونی بود. این طرح با وجود صرف هزینه‌های کلان به دلایلی چون نامطلوب بودن طراحی و مکان‌یابی نادرست، مشارکت نکردن روستاییان در فرایند طراحی و اجرا، بی‌توجهی به جنبه‌های ساختاری و فرهنگی و غیره مورد استقبال روستاییان قرار نگرفت [۱۲]، (تصویر ۱۰).

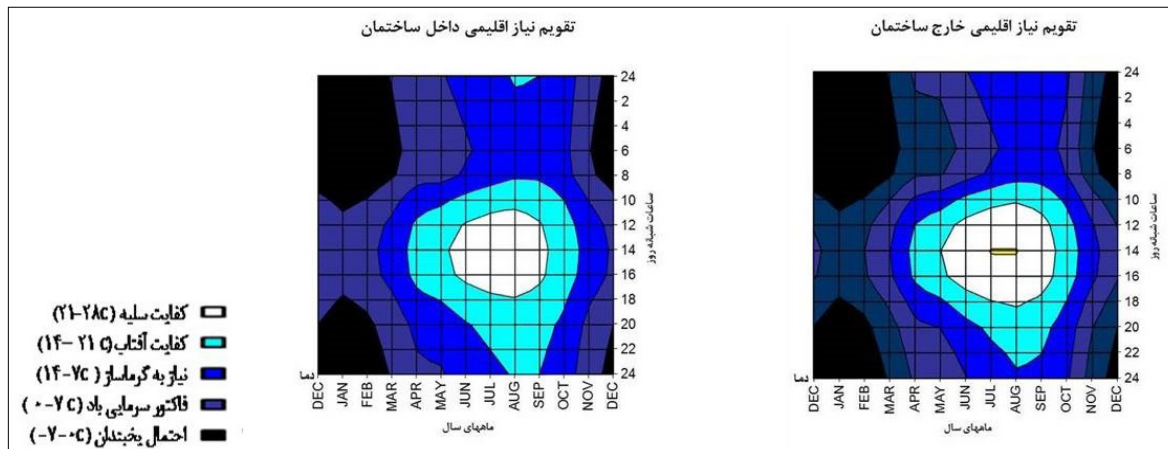
تصویر ۱۲: تقویم نیاز اقلیمی شهر اردبیل [نگارندگان]

مطالعات مربوط به تقویم نیاز اقلیمی شهر اردبیل نشان می‌دهد که در بخش اعظم سال، سرمای زمستان مسئله‌ی اصلی در این شهر است. در اکثر ماه‌های پاییزی و زمستانی در مواقع صبح، بعد از ظهر و شب دما به زیر صفر رسیده و احتمال یخبندان در شب وجود دارد که ضرورت مقابله با یخبندان را بیان می‌کند. در سردترین ماه‌های سال (ژانویه، فوریه و دسامبر) دما کمتر از ۵ درجه است که احتمال وقوع فاکتور سرمایی باد^{۱۳} را به همراه دارد لذا حفاظت بنا در برابر باد سرد شرق و لزوم پیش‌بینی فضاهای گرماساز در مرکز پلان، ایجاد اتاق‌ها و فضاهای متوسط و ارتفاع کم ضروری است. نیاز به وسایل گرماساز در بنا در اکثر ماه‌های سال احساس می‌شود که این امر نیاز به حداقل رساندن مصرف سوخت‌های فسیلی و حداکثر بهره‌گیری از انرژی گرمایی خورشید را نشان می‌دهد. کارآمد بودن مصالح خازن حرارتی در تمام طول سال ضرورت استفاده از انرژی زمین و جدارهایی با خاصیت خازن حرارتی را نشان می‌دهد. در دو ماه از سال (مارس و نوامبر) نیز رسیدن به آسایش در گرو استفاده از تابش آفتاب بوده و البته در برخی از ساعات روز نیاز به وسایل مکانیکی ضرورت دارد. سه ماه از سال (آوریل، می، اکتبر) در ساعات وسط روز، هوا معتدل و شب هنگام سرد است. در گرم‌ترین ایام سال نیز شب‌ها سرد و معتدل و نیمروز در آسایش است. نیاز به سایه فقط در ۵ ماه از سال از ساعت ۱۱ صبح تا ۱۷,۳۰ بعد از ظهر وجود دارد که ضرورت طراحی صحیح سایبان را نشان می‌دهد (تصویر ۱۲).

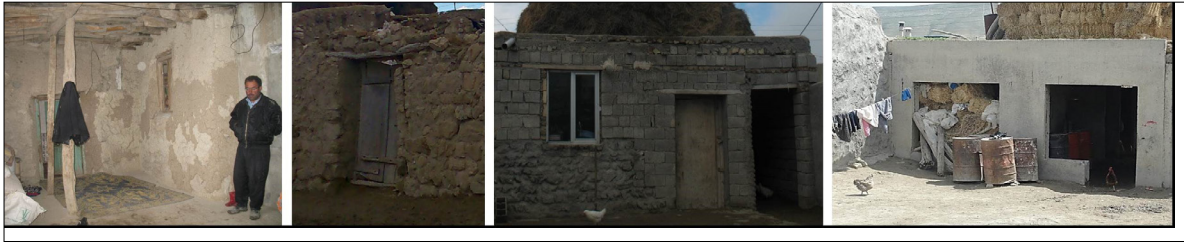
با توجه به بررسی‌های انجام شده بیشترین مصالح مورد استفاده در قسمت پیش‌ساخته در بخش کف‌سازی، سیمان، دیوار بتنی و آجری، سقف تیرچه بلوک و بازشوها فلزی و در بخش الحاقی عمدتاً از سیمان و کاهگل در کف، تیر چوبی و تیرچه بلوک در سقف، دیوارها آجری، خشتی و بتنی و بازشو چوبی بوده است (تصویر ۱۳).

بنا بر آنچه از تقویم نیاز اقلیمی و جداول ماهانی حاصل شد، استفاده از مصالح با ظرفیت حرارتی بالا ضروری است و هر چند مصالحی چون سنگ، چوب و آجر مناسب است، اما مصالحی چون

تصویر ۱۳: نمونه‌ای از کاربرد مصالح جدید و سنتی در خانه‌های روستای روشنی [نگارندگان]

بتن برای این اقلیم مناسب نیست و به دلیل سهولت دسترسی، ارزان تر بودن، سهولت اجرا و مواردی از این دست توجه قرار گرفته، اما عایق بندی مناسبی ایجاد نمی‌کنند که این امر منجر به ایجاد مسکن گرم تر در تابستان و سردتر در زمستان می‌شود. به همین علت اهالی پس از اجرا، به ایجاد تغییرات گسترده در طرح پلان‌ها دست زده‌اند. اما در قسمت‌های الحاقی ساکنان از خشت و گل که ظرفیت گرمایی بالایی دارند استفاده کرده‌اند. ابعاد بازشوی خانه‌های پیش ساخته نسبت به اقلیم مناسب نیست. این ابعاد حدوداً ۵۰٪ مساحت سطح است که طبق جدول ماهانی نباید بیش از ۱۰ الی ۲۰٪ باشد. در بخش‌های الحاقی این درصد رعایت شده و با مسدود کردن برخی بازشوها، به مساحتی در حدود ۱۰ الی ۱۵٪ رسیده است. متأسفانه علی‌رغم نیاز به سایبان ساعات معینی از روز، سایبانی بدین منظور طراحی نشده است (تصویر ۱۴).

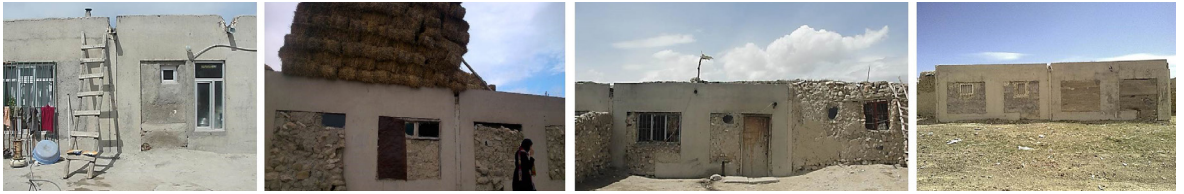
تصویر ۱۴: مسدود کردن سطح وسیعی از بازشوها [نگارندگان]

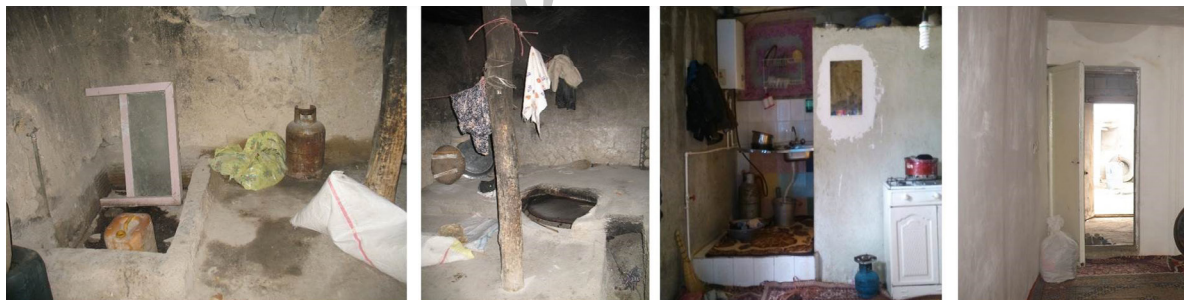
تصویر ۱۶: ارزیابی وضعیت بهداشت در خانه‌های برداشتی [نگارندگان]
