## تحلیل سقوط سنگ و ارزیابی خطر آن به روش تکاملی در دامنه‌های سنگی (مطالعه موردی: روستای اسفیدان، جنوب شرقی شهرستان بجنورد، خراسان شمالی)

### چکیده

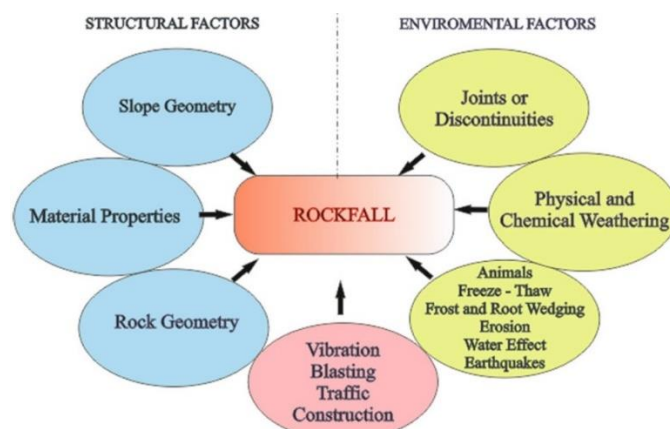
شکل ۱. عوامل مؤثر در وقوع سقوط سنگ (Geniş et al., 2017)

سقوط سنگ نسبت به سایر ناپایداری‌های دامنه، دارای ریسک اقتصادی کمتری می‌باشد. با این حال، حرکت سریع قطعات سنگی در حال سقوط می‌تواند منجر به خسارات مالی بیشتری به سازه‌ها و تاسیسات شهری نسبت به سایر ناپایداری‌های دامنه باشد (Hoek, 2007). عوامل اصلی تاثیر گذار در پدیده سقوط سنگ در شکل ۱ با جزئیات نمایش داده شده است. در این شکل عوامل اصلی مؤثر در پدیده سقوط سنگ در سه گروه اصلی ساختاری، محیطی و عوامل انسان‌زا تقسیم‌بندی شده است. ذکر این نکته ضروری است که در پدیده سقوط سنگ، صرفاً یک عامل مؤثر نبوده و می‌تواند ترکیبی از عوامل موجود در این شکل موجب وقوع آن شود.

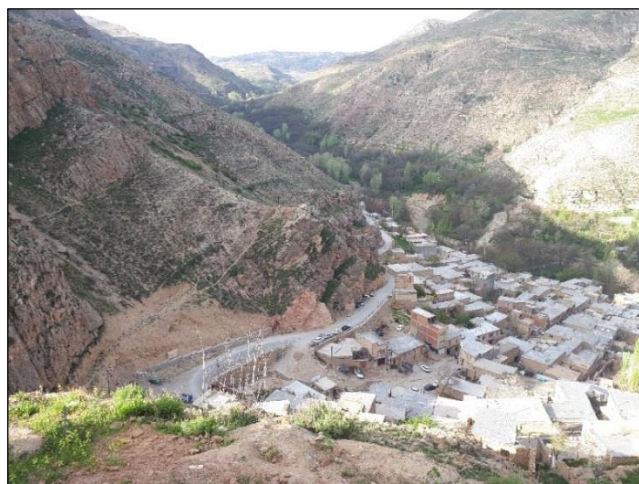
شکل ۲. نمای کلی از جاده ورودی اصلی روستا به همراه موقعیت منازل مسکونی

که احتمال سقوط صخره‌ها و تخته‌سنگ‌های عظیم وجود دارد و هر لحظه منازل و سکنه اسفیدان مورد تهدید ریزش این کوه‌ها هستند. در شکل ۲ نمایی کلی از روستا به همراه راه ورودی اصلی آن نمایش داده شده است. همان‌طور که در این شکل به وضوح دیده می‌شود روستای اسفیدان در یک ناحیه کوهستانی واقع شده که اطراف آن را کوه‌های صخره‌ای مرتفع فرا گرفته که با دامنه‌های پر شیب به سمت روستا قرار دارند. چنین شرایط زمین‌شناسی و ریخت‌شناسی، مستعد وقوع پدیده سقوط سنگ می‌باشد که نمونه‌های متعدد آن طی سالیان اخیر در این روستا مشاهده شده است. برخی از این رخدادهای سقوط سنگ، سبب آسیب به تاسیسات شهری نظیر تیرهای برق شده در حالی که برخی وقایع بزرگ‌تر، خسارات گسترده‌تری به راه دسترسی روستا و برخی منازل مسکونی وارد کرده است. برخی از رخدادهای سقوط سنگ در این ناحیه که در گزارش‌های مختلف ثبت شده است در جدول ۱ به طور خلاصه ارائه گردیده است.

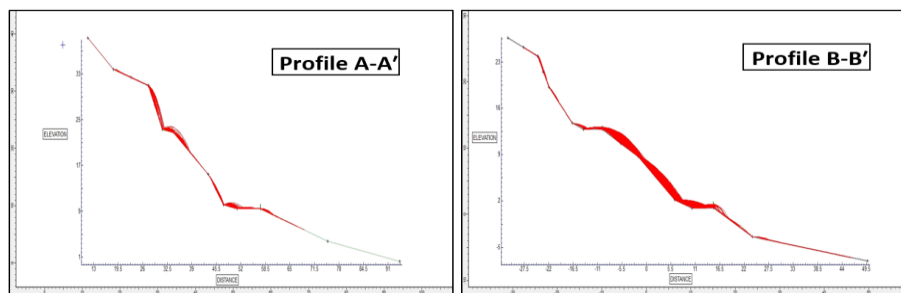
شکل ۸ نمونه‌ای از خروجی تحلیل سقوط سنگ برای مقاطع انتخابی و وزن قطعه ۵۰۰ کیلوگرمی

همان‌طور که در بخش‌های قبل بیان شد، تحلیل سقوط سنگ بر روی دو مقطع انتخابی در دامنه مورد مطالعه توسط نرم‌افزار Rock fall انجام شد که نتایج خروجی یکی از تحلیل‌ها به عنوان نمونه در شکل ۸ نمایش داده شده است. همچنین بر اساس تحلیل دو بعدی سقوط سنگ توسط این نرم‌افزار، دیگر

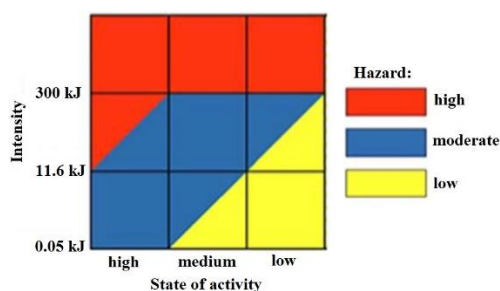
شکل ۱۰. رده‌بندی خطر سقوط سنگ بر اساس روش ارزیابی تکاملی (Ferrari et al., 2017)

همان‌طور که در شکل ۱۰ مشاهده می‌شود، روش ارزیابی تکاملی شامل یک ماتریس بوده که از دو پارامتر وضعیت فعالیت و شدت سقوط برای ارزیابی خطر سقوط سنگ بهره می‌برد. شدت سقوط سنگ پارامتری است که به وزن قطعه سنگ ناپایدار، وضعیت اولیه آن و توزیع انرژی در طول مسیر پرتاب بستگی دارد. شدت سقوط با استفاده از انرژی جنبشی قطعات سنگ سقوط کرده تعیین می‌شود. بر اساس شکل ۱۰، سه رده خطر مختلف وجود دارد که درجه خطر احتمال سقوط سنگ با افزایش پارامتر شدت سقوط، بیشتر می‌شود. در این رده‌بندی نواحی قرمز نشان دهنده خطر سقوط بالای سنگ بوده که در آن شدت سقوط بالا/متوسط و وضعیت فعالیت دامنه زیاد/متوسط/کم می‌باشد. نواحی آبی نشان دهنده درجه خطر متوسط سقوط سنگ است که در آن شدت سقوط متوسط/پایین و وضعیت فعالیت دامنه زیاد/متوسط/کم می‌باشد. در نهایت نواحی زرد نشان دهنده خطر سقوط پایین بوده که می‌توان در این نواحی شدت سقوط متوسط/پایین و همچنین فعالیت دامنه متوسط/کم دامنه را انتظار داشت. لازم به ذکر است در نواحی زرد این شکل احتمال وقوع سقوط سنگ قابل ملاحظه، پایین می‌باشد.
