بررسی آزمایشگاهی عملکرد صفحات مثلثی بر توپوگرافی بستر در رودخانه‌های مستقیم

Experimental Investigation of the Performance of Triangular Vanes on Bed Topography in Straight Rivers.

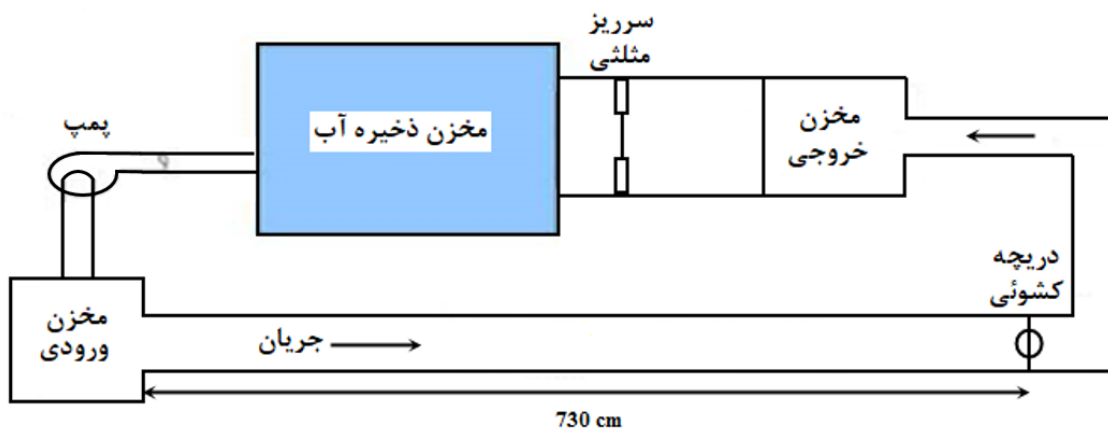
الف- پلان فلوم مستقیم آزمایشگاهی

آزمایش‌ها در آزمایشگاه هیدرولیک دانشکده مهندسی علوم آب دانشگاه شهید چمران اهواز و درون فلوم مستقیمی با طول $7/3$ متر و عرض $0/56$ متر و ارتفاع $0/6$ متر انجام شده است. همانطوریکه در شکل ۱ مشاهده می‌شود جریان مورد نیاز در فلوم با استفاده از یک پمپ سانتریفوژ از مخزن زیرزمینی تامین آب، وارد فلوم می‌گردید و توسط صفحه مشبک در ورودی فلوم تلاطم آن از بین می‌رفت. در انتهای فلوم دریچه‌ای برای تنظیم عمق جریان تعبیه شده بود. دبی جریان از طریق سرریز مثلثی 53 درجه در پائین دست فلوم اندازه گیری می‌شد. در این آزمایش‌ها از دبی‌های 20.22 ، 25 و 27 لیتر بر ثانیه به ازای عمق ثابت 16 سانتی‌متر (اعداد فرود $0/18$ ، $0/2$ ، $0/22$ ، $0/24$ و $0/26$) در شرایط آب زلال استفاده شد. زاویه صفحات مثلثی نسبت به ساحل بالادست برابر 30 درجه و طول موثر آنها (فاصله نوک سازه در بستر از ساحل) نیز برابر 20% عرض فلوم اختیار شد. فاصله بین صفحات 4 برابر طول موثر سازه ($4Le$) انتخاب گردید. از ماسه طبیعی با دانه بندی یکنواخت ($\sigma < 1/3$ mm) و $d_{50} = 0/7$ mm بعنوان رسوبات بستر استفاده شد. آزمایش‌هایی نیز با آبشکن‌های مستطیلی بعنوان آزمایش‌های شاهد و به منظور مقایسه عمق آبخستگی در پیرامون صفحات مثلثی با آبشکن‌های مستطیلی انجام شد. زاویه و طول

شکل ۱- نمایی از فلوم و همچنین صفحات مثلثی و آبشکن‌های مستطیلی مورد استفاده در این تحقیق.

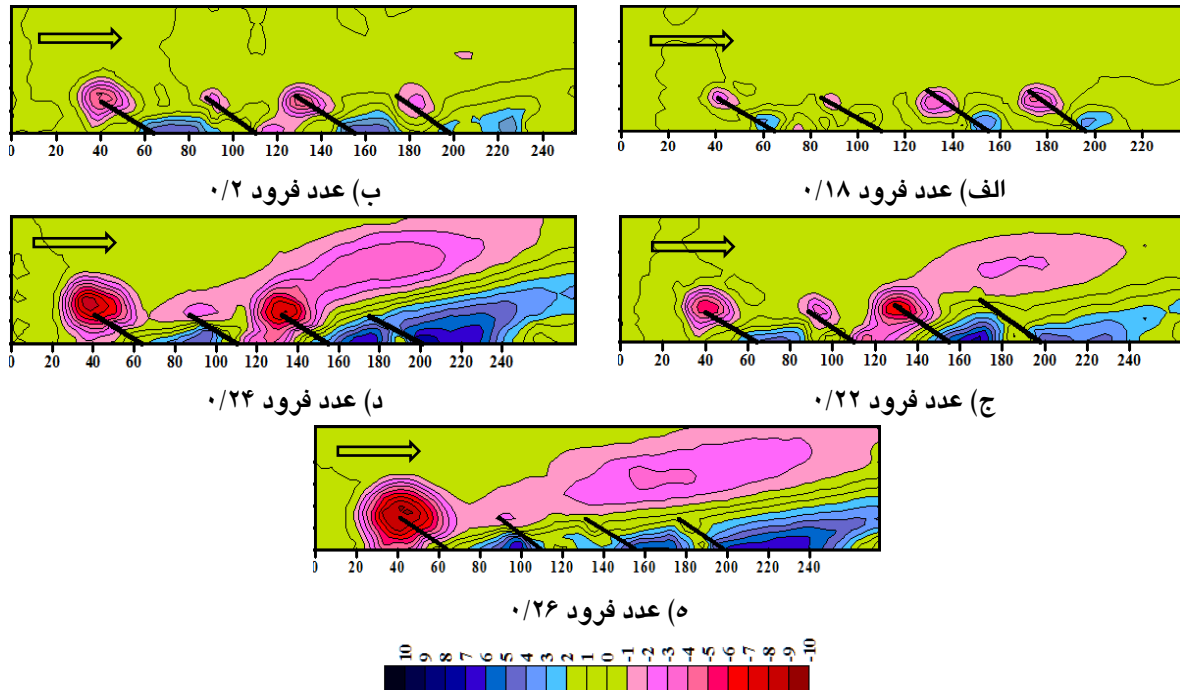
شکل ۲ (الف الی ه) الگوی توپوگرافی بستر را در محدوده صفحات مثلثی برای شرایط مختلف جریان را نشان می‌دهد. همان طور که مشاهده می‌شود در همه آزمایش‌ها حفره آبشستگی در پنجه صفحات مثلثی به وجود آمده است و با افزایش عدد فرود جریان، به علت ازدیاد سرعت جریان و قدرت گردابه‌های مخرب، ابعاد حفره آبشستگی افزایش یافته است. عمیق‌ترین حفره آبشستگی در نزدیکی نوک سازه رخ داده و در بالا دست و پایین دست آن توسعه یافته است. در همه آزمایش‌ها عمق آبشستگی در نوک اولین سازه بیش از دیگر سازه‌ها بود. شکل ۲-الف توپوگرافی بستر در آزمایش با کمترین عدد فرود جریان را نشان می‌دهد. با دقت در شکل ملاحظه می‌گردد که ابعاد حفره آبشستگی در محل پنجه صفحات مثلثی کم می‌باشد از اینرو مقدار رسوب کمتری در ساحل پایین دست ترسیب شده است. در شکل ۲-ب عدد فرود جریان افزایش یافته و عمق آبشستگی، مخصوصاً در سازه اول بیشتر شده است. عمق آبشستگی در نوک دومین و چهارمین صفحه مثلثی کمتر است، به این دلیل که جریان با سرعت زیاد توسط صفحات بالادست به میانه مجرا منتقل شده است. با افزایش عدد فرود جریان ابعاد چاله آبشستگی بزرگتر می‌شود (شکل ۲-ج، د، ه). شکل ۲-ه که مربوط به عدد فرود ۰/۲۶ است نشان می‌دهد که چاله آبشستگی در محل پنجه اولین صفحه مثلثی بزرگترین ابعاد را دارد به گونه‌ای که تا ساحل گسترش یافته است در صورتیکه آبشستگی در نوک سایر سازه‌ها رخ نداده است.

شکل ۲- تغییرات توپوگرافی بستر (بر حسب سانتی‌متر) در اطراف صفحات مثلثی به ازای اعداد فرود مختلف.

مشاهدات بصری با تزریق ماده رنگی نشان داد که صفحات مثلثی باعث انحراف جریان از ساحل به میانه مجرا می‌شوند که این امر موجب فرسایش بستر شد. در همه آزمایش‌ها رسوبات حاصل از فرسایش نوک صفحات، در بین سازه‌ها و چسبیده به ساحل ترسیب پیدا کردند. در اعداد فرود بالا رسوبگذاری‌ها از ساحل به سمت مرکز توسعه عرضی داشته و به پای دماغه سازه‌های بعدی رسیده و حفره آبشستگی آنها را

پُر کرده است. این نوع ترسیب رسوبات، یک مزیت برای صفحات مثلثی است زیرا باعث ایجاد ساحل جدید و همچنین پُر شدن چاله آبستگي سازه‌های پائین دست می‌شود. نتایج فوق الذکر با نتایج تحقیقات بهرامی

مثلثی بزرگتر و عمیق تر باشند. با مقایسه شکل‌های ۲ و ۳ ملاحظه می‌شود که میزان ترسیب رسوب در ساحل توسط آبشکن‌های مستطیلی کمتر از صفحات مثلثی است که این بیان کننده توانایی بیشتر صفحات مثلثی نسبت به آبشکن‌های مستطیلی در ایجاد ساحل جدید می‌باشد.

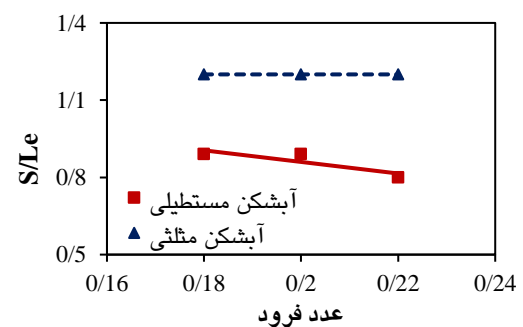
در شکل ۸ تغییرات فاصله بیشینه عمق آبشستگی از ساحل در برابر عدد فرود جریان ارائه شده است. در این شکل محور افقی نشان دهنده تغییرات عدد فرود جریان و محور قائم بیان کننده تغییرات فاصله بیشینه عمق آبشستگی نسبت به طول موثر آبشکن (S/Le) از ساحل می‌باشد. در صفحات مثلثی به ازای اعداد فرود ۰/۱۸ الی ۰/۲۲، فاصله بیشینه عمق آبشستگی از ساحل ثابت و برابر ۱/۲ برابر طول موثر سازه (1.2Le) است. در آبشکن‌های مستطیلی با افزایش عدد فرود جریان، فاصله بیشینه عمق آبشستگی از ساحل دارای روند کاهشی می‌باشد و به ساحل نزدیکتر می‌شود. در آبشکن‌های مستطیلی، بطور متوسط فاصله بیشینه عمق آبشستگی از ساحل ۰/۸۵ برابر طول موثر سازه (0.85Le) است. بنابراین بیشینه عمق آبشستگی در صفحات مثلثی به میزان حدود ۴۰٪ بیشتر نسبت به آبشکن‌های مستطیلی از ساحل فاصله دارد که این یک مزیت برای صفحات مثلثی محسوب می‌شود.

شکل ۸- تغییرات فاصله بیشینه عمق آبشستگی از ساحل به ازای اعداد فرود متفاوت.
