بررسی تأثیر مرمت‌های نامطلوب بر میزان بار حرارتی خانه‌های سنتی یزد*

نمونه موردی : خانه‌های علوم و تهرانی

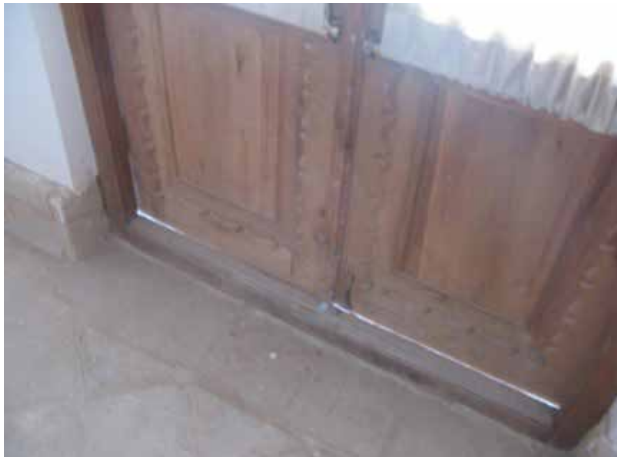
تصویر ۷. شکاف بین در و چارچوب در اتاق دودری خانه علمی یزد و ایجاد تهویه ناخواسته. مأخذ: نگارندگان.

از دیگر اقدامات متداول، تعویض و جاگذاری نامناسب درها است. این عناصر کالبدی به علت متحرک بودن، قرارگیری در معرض عوامل جوی و همچنین جنس مصالحشان در گذر زمان در مقابل عناصر کالبدی دیگر بنا آسیب‌پذیرتر بوده که با توجه به عدم کارایی و یا برای صرف هزینه کمتر، تعویض در به مرمت آن ترجیح داده می‌شود. در مراحل ساخت بازشوهای جدید، علاوه بر جنس چوب، دقائق و اصولی که در ساخت درهای قدیمی لحاظ می‌شده است باید مورد توجه قرار گیرد. اما این مهم در اکثر ساخت‌های جدید با توجه به عدم دانش کافی در این زمینه و همچنین برای صرف هزینه کمتر، مورد بی‌توجهی قرار گرفته و آسیب‌هایی را به اصالت، کارکرد و دوام عمر بناهای تاریخی وارد می‌سازد. از جمله آسیب‌های کارکردی حاصل از ساخت نامناسب، ایجاد شکاف و درز میان لنگه‌های در، هنگام بسته شدن آنها است که این شکاف موجب بروز تهویه ناخواسته خواهد شد. علاوه بر این، جاگذاری نامناسب در نیز موجب ایجاد شکاف بین در و چارچوب آن خواهد شد.

نتایج حاصل از آنالیزها به صورت مقایسه‌ای در حالات قبل و بعد از مرمت ارایه شده است (تصویر ۶ و ۷).

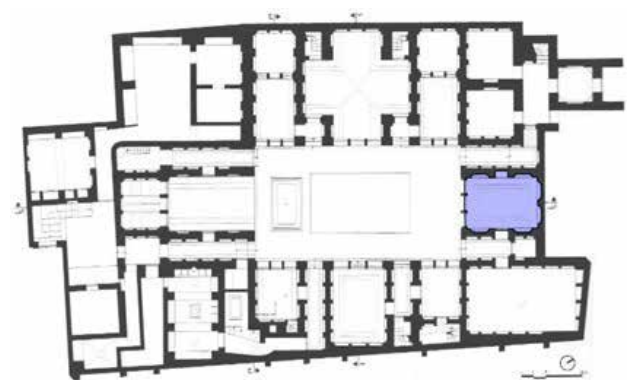
تصویر ۸. پلان خانه تهرانی و فضای سهدری آنالیز شده. مأخذ: حاجی قاسمی، ۱۳۸۳.

برای گرمایش به طور گسترده در قسمت‌های زمستان نشین خانه مورد استفاده قرار گرفته است. در این مرحله میزان بارگرمایش فضای زمستان نشین خانه تهرانی که در تصویر ۸ قابل تشخیص است قبل و پس از قرار دادن سازه چادری توسط نرم افزار محاسبه شده است. داده‌هایی که در این مرحله به نرم افزار ارایه شده است، هندسه فضا و جهت‌گیری آن، مصالح جداره‌ها و بازشوها، شرایط مرزی جداره‌ها، نرخ تهویه طبیعی و تهویه ناخواسته و همچنین اطلاعات هوایی ساعت به ساعت منطقه است. خروجی نرم افزار بار گرمایش به صورت ماهانه است که در نمودار ۷ ارایه شده است (نمودار ۷)؛ (تصویر ۸ و ۹).
