بازاندیشی تحلیلی ساختار معروف به گرمابه ایلخانی ربع رشیدی تبریز

نتیجه پژوهش: بر مبنای فرضیه‌سازی به شیوه ابطال‌گرایی ساختار معروف به گرمابه ایلخانی ربع رشیدی، نمی‌توانسته کارکرد گرمابه داشته باشد؛ و البته هیچ نشانه باستان‌شناختی‌ای بر دیرینگی ایلخانی آن دلالت ندارد. نویسندگان در پایان فرضیه سازه‌ای برای رنگرزی و یا دباغی را برای این ساختار پیشنهاد کرده‌اند.

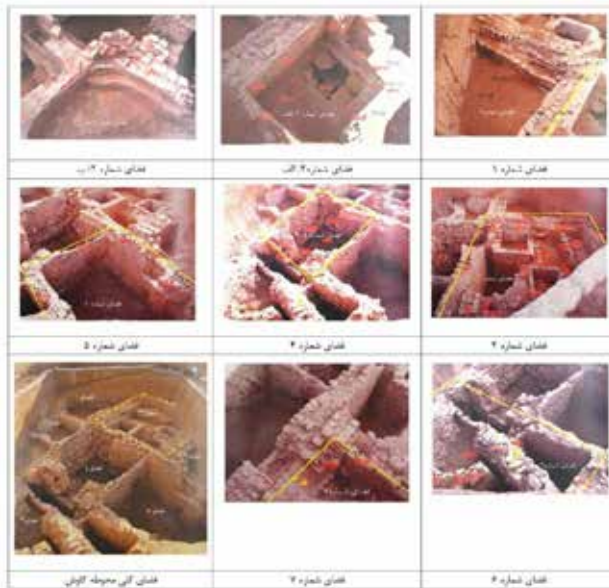
تصویر ۲. فضابندی‌های درونی ساختار معماری مکشوف معروف به گرمابه در کاوشگاه ربع رشیدی. مأخذ: روح‌انگیز، ۱۳۸۶؛ بازطراحی تصویر از نگارندگان.

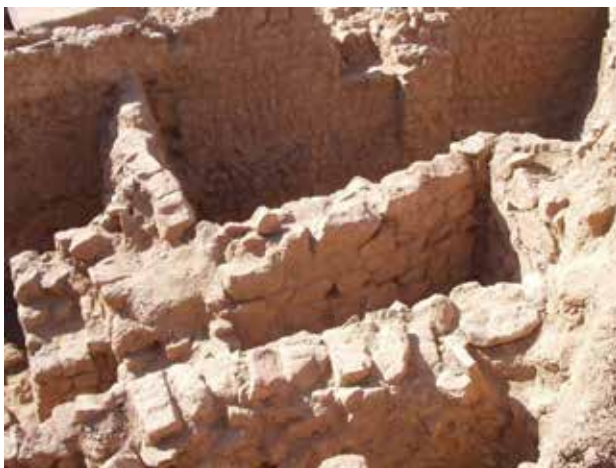
تصویر ۳. نمایی از دیوارهای بی‌آرایه و بدون آهک‌بری ساختار معماری معروف به گرمابه در کاوشگاه ربع رشیدی. مأخذ: نگارندگان.

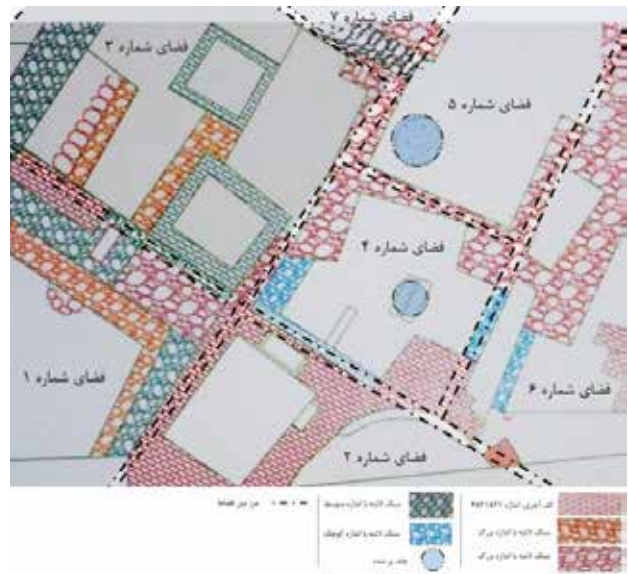
تصویر ۴. پلان فضابندی‌های درونی ساختار معماری مکشوف معروف به گرمابه ربع رشیدی. مأخذ: نگارندگان؛ بر اساس طرحی از روح‌انگیز، ۱۳۸۶.

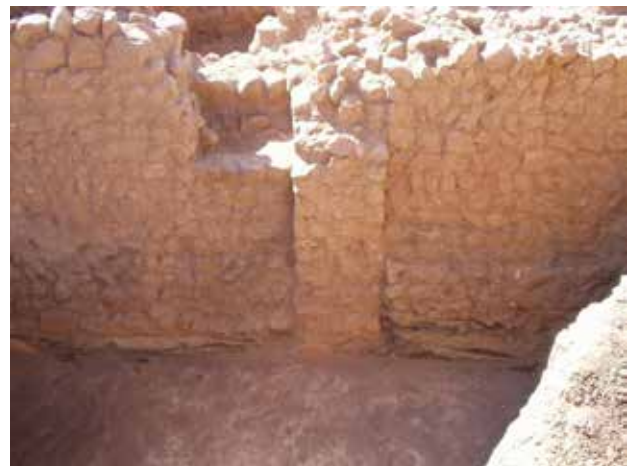
تصویر ۵. شالوده بخشی از دیوارهای ساختار معماری معروف به گرمابه ربع رشیدی بر روی لایه خاکروبه و مزبله نهاده شده است. مأخذ: نگارندگان.

پلان یافته شده آشکارا هیچ نظم هندسی و سلسله مراتب دسترسی و راستای خاصی ندارد؛ به گونه‌ای که از این پلان، برای مثال، عنصرهای معماری معرف گرمابه چون درگاه و هشتی و سربینه درک نمی‌شود. حتی دو ساختاری که شبیه حوضچه هستند و اساس ایده گرمابه را شکل می‌دهند نیز دارای پیوند کارکردی با یکدیگر نیستند و کارکرد آنها در ساختار یکپارچه پلان هنوز مشخص نیست (ن. ک. تصویر ۲، ۳ و ۴). هم‌چنین، در چند بخش از همین ساختار، لاشه‌سنگ‌های دیوار بی‌اندود را روی لایه‌های سست خاکروبه^۷ قرار داده‌اند (تصویر ۵) و بدین معنی، دیوار زیرسازی استواری برای نگه‌داشتن بار سقف ندارد.

هم‌چنین، در چند بخش از همین ساختار، بالا بردن دیوار لاشه‌سنگی بی‌اندود بر روی لایه‌های سست خاک‌روبه از دیدگاه باستان‌شناختی و منطق مهندسی و معماری بعید و شایسته درنگ و بازاندیشی است. هیچ نشانه‌ای از آوار فروریخته بر کف ساختار وجود ندارد که به هر نحوی بر وجود آرایه‌های کالبدی مانند کاربندی، رسمی‌بندی، کاشی‌کاری، ساروج‌بری و مقرنس دلالت کند. صرف‌نظر از نداشتن فضاهایی مانند کفش‌کن و آتش‌خانه، ساختار مکشوف دارای آرایه‌های معماری و یا نشانه‌های کاشی‌کاری،

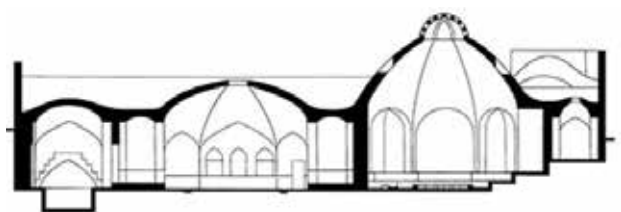
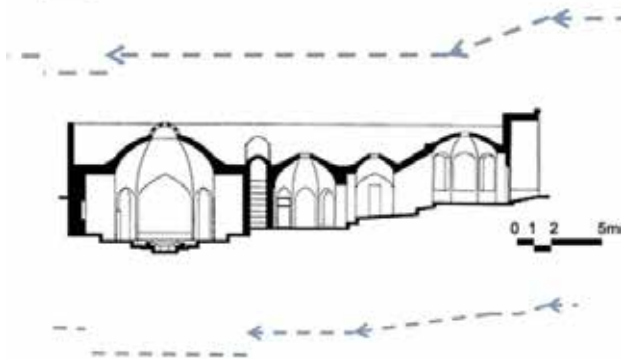
تصویر ۸. نمایش برش شیب کف در گرمابه تاریخی گلشن یزد. مأخذ: حاجی قاسمی، ۱۳۸۳.

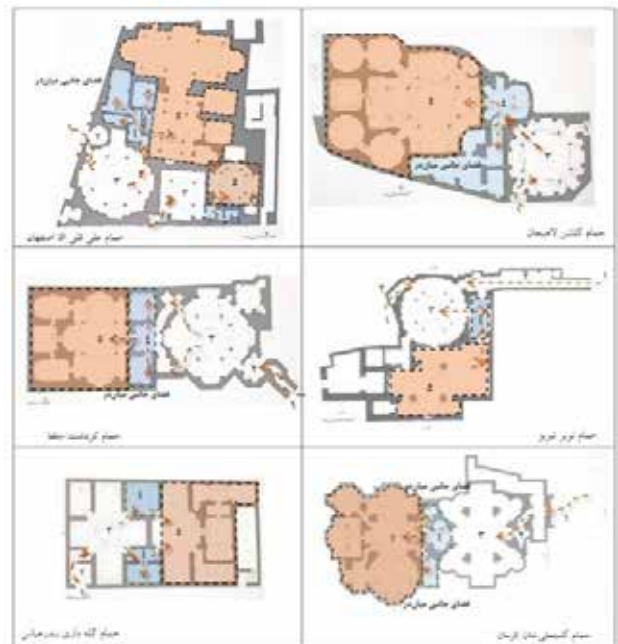
تصویر ۶. نمایش ساختار سه خطی در ۹ نمونه از گرمابه های تاریخی ایران مأخذ: حاجی قاسمی، ۱۳۸۳.

میان‌در و گرم‌خانه رسید و البته پیش‌گیری از تبادل‌های دمایی کنترل‌نشده هدف معمار از رعایت همیشگی این اصل بوده است (تصویر ۷). گرمابه‌های نوبر تبریز (آجورلو و نامی‌گرمی، ۱۳۹۳) حاج آقا نقی اردبیل، گنجعلی‌خان کرمان، شاه و قلی‌آقای اصفهان، گلشن لاهیجان، کردشت جلفا نمونه‌های گویایی از رعایت این اصل مشترک در اقلیم‌های گوناگون فلات ایران هستند (ن. ک. تصویر ۶). ویژگی‌های همسان و آموزه‌های مشترک در طراحی و فضا سازی ساختار گرمابه‌های تاریخی عبارت‌اند از:

آراسته می‌شود. پس از گذر از سردر ورودی و هشتی گرمابه، برای رسیدن به بینه باید از یک راهروی کوتاه گذر کرد. میان‌در نیز فضایی شبیه هشتی و راهرویی کوتاه و دارای خمش است که میان بینه و گرم‌خانه ساخته می‌شود تا گرما فرار نکند (ن. ک. تصویر ۶ و ۷). دسترسی به فضاهای خدماتی گرمابه، مانند نظیف و مبال، از طریق میان‌در صورت می‌گیرد. مجموعه فضای شستشو، فضای خلوت و مکان خزینه آب گرم و حوض آب سرد یا چال حوض گرمابه نیز گرم‌خانه نام دارد (پیرنیا، ۱۳۷۴؛ Saremi & Gorji, 2015).

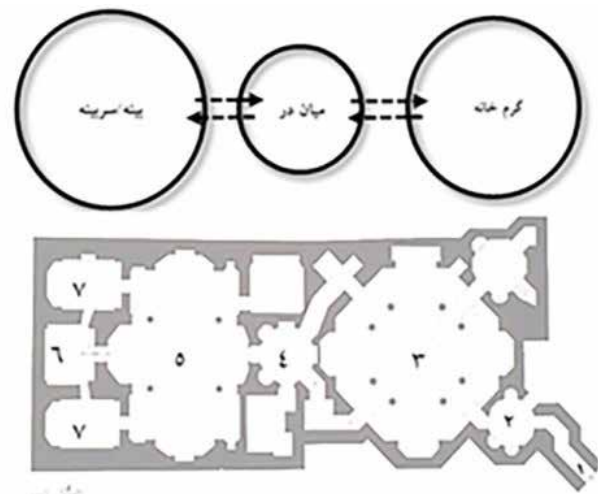
اجزا تشکیل دهنده حمام تاریخی:
 ۱- ورودی ۲- حشنی ورودی ۳- پینه/سرپینه ۴- میان در و نفاهای
 پشتیبانی/خدمانی ۵- گرم خانه ۶- خزانه ۷- خلوت

تصویر ۷. نمایش ساختار سه خطی در گرمابه تاریخی کردشت آذربایجان. حاجی قاسمی، ۱۳۸۳.

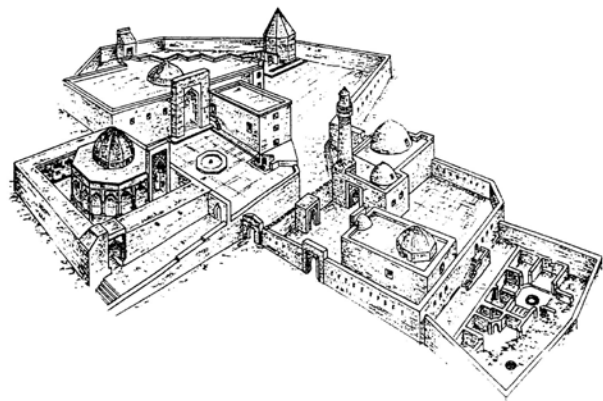
تصویر ۹. نمایش کاهش شیب پلکانی و تراز پایین در گرمابه تاریخی مجموعه سلطنتی شروانشاهان، باکو. مأخذ: Golombek & Wilber, 1988.

آبرسانی بهتر و تخلیه فاضلاب است (تصویر ۹).
