## The Tile no.1926- 1186 in Art Institute of Chicago: Tracing its Provenance in the Royal Mosque of Isfahan

## کاشی شماره ۱۱۸۶-۱۹۲۶ مؤسسه هنر شیکاگو: گمشده‌ای از جلوخان مسجد جامع عباسی اصفهان

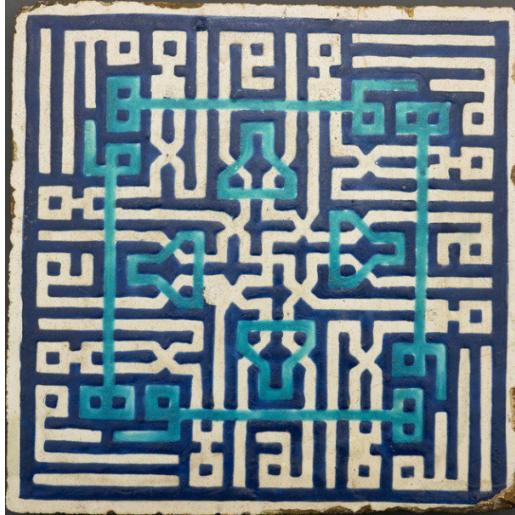
تصویر ۱- کاشی شماره ۱۱۸۶-۱۹۲۶ از مجموعه لوگن، پتن، رایرسان، در مؤسسه هنر شیکاگو. مأخذ: (عکس ارسالی از مؤسسه هنر شیکاگو)

در مؤسسه هنر شیکاگو یک قطعه کاشی به شماره مرجع ۱۱۸۶-۱۹۲۶، ذیل مجموعه «لوگن<sup>۱</sup>، پتن<sup>۲</sup>، رایرسان<sup>۳</sup>»، وجود دارد. این کاشی هفت‌رنگ حاوی کتبیه‌ای است به خط بنایی، بر زمینه شطرنجی ۴۵×۴۵، شامل چهار مرتبه تکرار عبارت «الله لا اله الا هو» که در آن کلمه «هو» و بخشی از گره در چهارسوی میانه طرح به رنگ فیروزه‌ای و سایر قسمت‌های متن آن به رنگ سفید بر زمینه لاجوردی است (تصویر ۱). این کاشی در وبگاه مؤسسه هنر شیکاگو صفحه‌ای ندارد و در حال حاضر در گالری‌های این مؤسسه نیز نمایش داده نمی‌شود. در ژوئیه سال ۲۰۱۰، مؤسسه هنر شیکاگو این کاشی را در نمایشگاهی با عنوان «آرتور پوپ و سیری تاره در هنر ایران»<sup>۴</sup>، که منحصرأ به هنر ایران اختصاص یافته بود، به نمایش گذاشت (Klyber, 2010). در این نمایشگاه مجموعه‌ای از آثار هنر ایران نمایش داده شد که تحت راهنمایی آرتور اپم پوپ<sup>۵</sup> فراهم شده بود (Art Institute of Chicago, 2010).

اولین بار، در سال ۱۹۳۸، پوپ تصویر این کاشی را در سیری در هنر ایران منتشر کرد (Pope, 1938). او در شرح تصویر آن نوشت: «اصفهان، مسجد شاه، کاشی هفت‌رنگ، اوایل سده هفدهم، مؤسسه هنر، شیکاگو. ۱۴ اینچ. ۳۵/۵ سانتی‌متر) مربع» (Pope, 1938, 528B). بنابر توضیح اتعلق این کاشی به مسجد جامع عباسی اصفهان، جنس و نوع و نیز ابعاد آن روشن می‌شود؛ اما روشن نمی‌شود که کاشی مربوط به کدام قسمت این بناست. پس از پوپ نیز، هیچ‌کدام از دانشورانی که هر کدام به نحوی به این کاشی توجه کرده‌اند، پرسشی از محل اصیل قرارگیری این کاشی در این بنا مطرح نکرده‌اند و حتی برداشت دقیقی از وضع امروز این کاشی و طرح دقیق آن نیز به دست نداده‌اند. در این تحقیق پس از برداشت دقیق این کاشی و ترسیم طرح دقیق هندسی آن بر شکه شطرنجی (تصویر ۳-۲)، با معاینه دقیق بنای مسجد جامع عباسی اصفهان و بررسی دقیق عکس‌های تاریخی به دست آمده از آن، محل اصیل قرارگیری این کاشی در این بنا شناسایی و سرگذشت آن، تا آنجا که اطلاعات تاریخی روشن می‌سازد، بیان شده است.

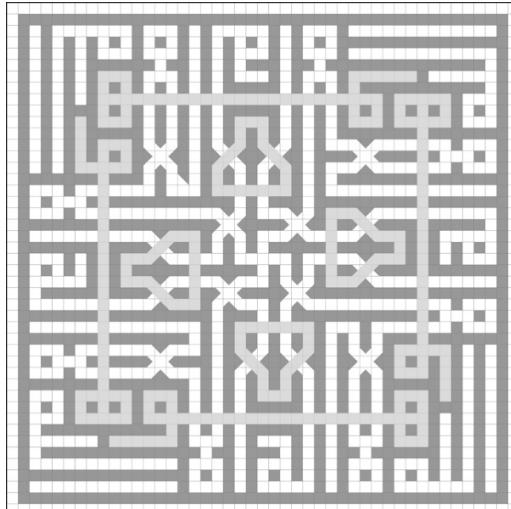
تصویر ۳- ترسیم فنی طرح کاشی شماره ۱۱۸۶-۱۹۲۶ از مجموعه لوگن، پتن، رایرسان  
بر زمینه شطرنجی ۴۵×۴۵.

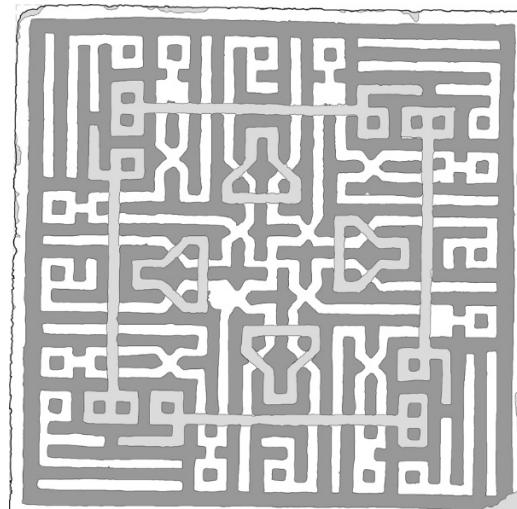
تصویر ۲- تصویر حاصل از برداشت دقیق وضع امروزی کاشی شماره ۱۱۸۶-۱۹۲۶ از مجموعه لوگن، پتن، رایرسان.

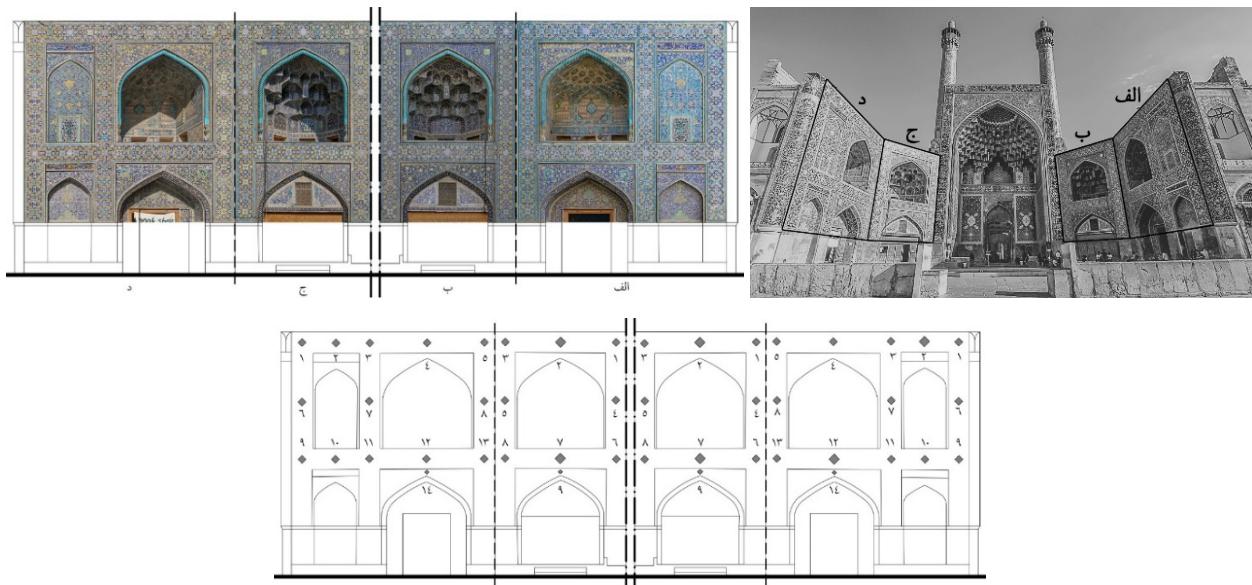
تصویر ۵- تصویر جامع عباسی (بالا- راست): تصویر تخت بدنه های چهارگانه چلوخان (بالا- چپ): جانمانی کتیبه های خط پهلوی (پایین).

بر دیوارهای جلوخان مسجد جامع عباسی ۴۶ کتیبه خط بنایی وجود دارد. ۴۲ تا از این کتیبه ها بر روی کاشی هایی هفت رنگ به ابعاد ۲۷×۲۷ سانتی متر، یعنی ابعادی نزدیک به ابعاد کاشی موضوع این تحقیق، نشسته اند. ۴ کتیبه دیگر با کاشی معرق و در ابعادی کوچک تر اجرا شده اند. جای این ۴۶ کتیبه بر بدنه های جلوخان مسجد جامع عباسی را در تصویر ۵ نمایش داده و آن ها را کدگداری کرده ایم.

تصویر (۲۰) بهوضوح نشان می دهد که کاشی شماره ۱۱۸۶-۱۹۲۶ از مجموعه لوگن، پتن، رایرسان، در مؤسسه هنر شیکاگو، به ظن نزدیک به یقین همان کاشی ج ۷ (تصویر ۵) متعلق به بدن جنوب شرقی جلوخان مسجد جامع عباسی که به روایت عکس های تاریخی، در زمانی نامعلوم حد اکثر پس از سال ۱۹۱۰ (تاریخ انتشار عکس زاره) و پیش از سال ۱۹۳۷ (تاریخ اولین انتشار کتاب پوپ)، به صورت منفرد از این بدن جدا شده و بعد از عکس زاره، به تاریخ انتشار ۱۹۱۰، دیگر اثری از آن در عکس های تاریخی یافت نمی شود.

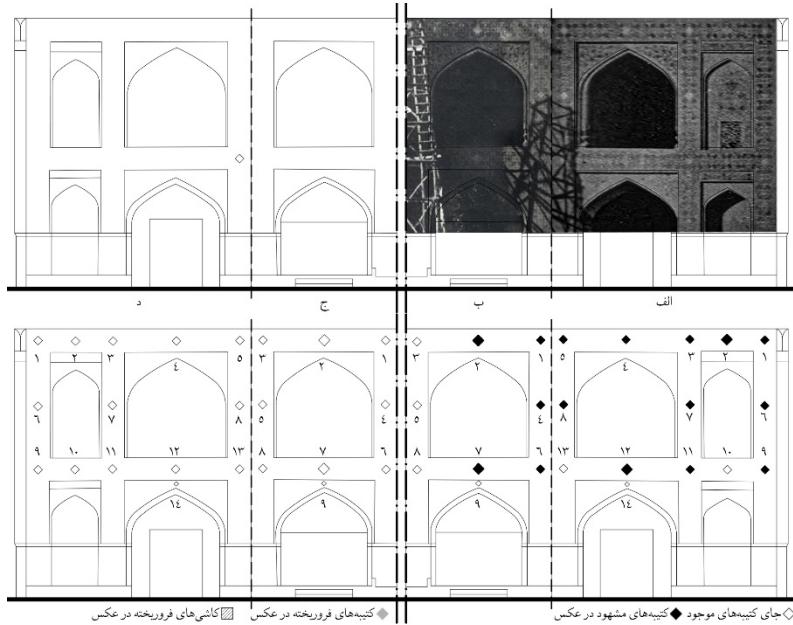
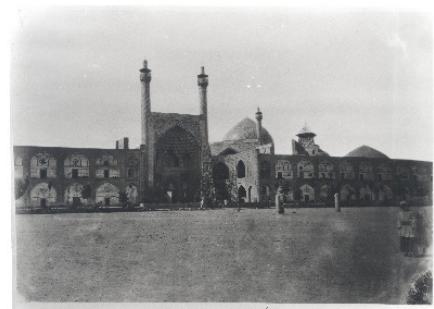
تصویر ۹ - بالا راست: عکس از آلبوم ۱۹۹ کاخ گلستان (مرکز استناد تصویری کاخ گلستان، بی‌تاج)، برداشته شده در ۱۲۹۸ ق/ ۱۸۸۱-۱۳۰۸ ق/ ۱۸۹۱؛ بالا چپ: عکس تخت شده بر روی نقشه (ترسیم از نویسنده‌اند)، پایین چپ: وضعیت کتیبه‌های در عکس از آلبوم ۱۹۹ کاخ گلستان.

شاهد بعدی عکس (۱۰) از آلبوم ۱۹۹ کاخ گلستان است. تاریخ برداشت این عکس در بازه‌ای بعد از سال ۱۲۹۸ ه.ق. م. و پیش از رجب ۱۳۰۸ ه.ق. م. است (تصویر ۸). در این عکس که از مقابله چلوخان برداشته‌اند، بدنه‌های چهارگانه چلوخان مسجد با کیفیت

نسبتاً خوبی پیداست. در این عکس در بیشتر نقاطی از بدنۀ که امروز کتبه‌های کوفی معقلی قرار گرفته‌اند لکه‌هایی متمایز از زمینه دیده می‌شود که تمایزشان گاه به سبب اختلاف رنگ و روشنایی و گاه به سبب خطوط محظی است که از شکل‌شان به چشم می‌آید. همچنین این عکس نشان می‌دهد که در حدود ۳۰ سال بعد از عکس لویجی پشه کاشی‌ها و کتبه‌های بیشتری از بدنۀ شرقی جلوخان فروریخته بوده است. در تصویر (۸) با تخت کردن این عکس و نشاندن آن بر روی نقشه وضعیت این بدنۀ را بر روی نقشه نشان داده‌ایم.

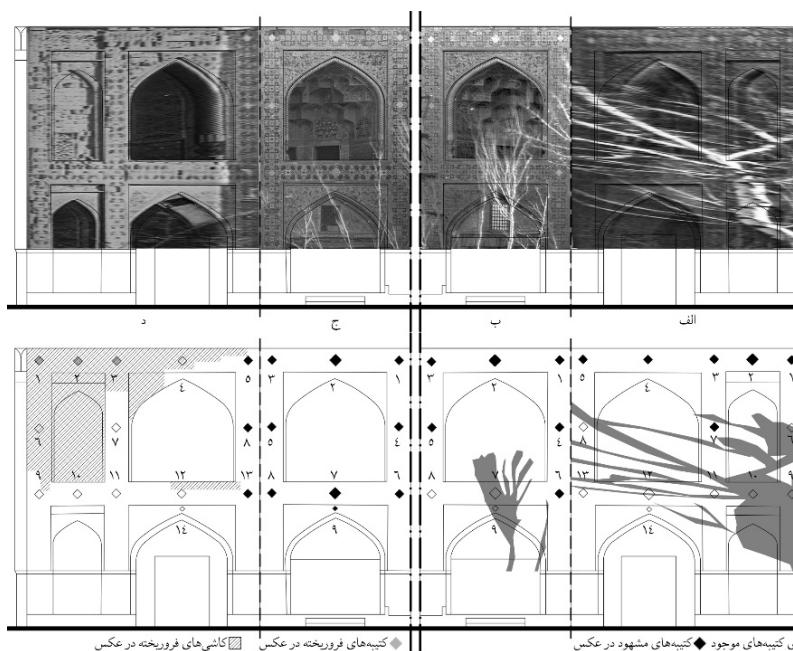
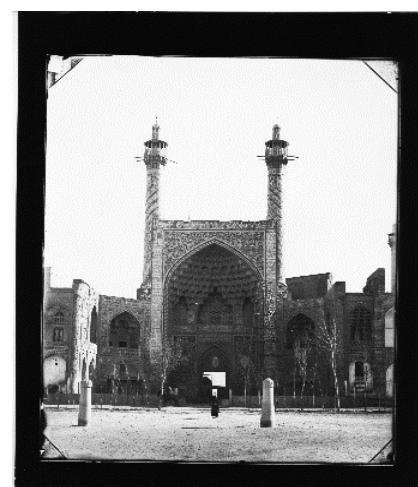
تصویر ۱۰ - بالا راست: عکس هولتسر به شماره ۷۳۴ (هولتسر، بی‌تاج)، برداشته شده در ۱۸۷۳-۱۸۹۷؛ بالا چپ: عکس تخت شده بر روی نقشه؛ پایین چپ: وضعیت کتیبه‌های در عکس شماره ۷۳۴ هولتسر.

عکس (۷۳۴) وضعیت بدنۀ‌های جلوخان را کمابیش مشابه وضع آن‌ها در عکس‌های آلبوم ۱۹۹ کاخ گلستان نشان می‌دهد؛ اگرچه به سبب وضوح بهتر عکس کتیبه‌های جلوخان دقیق‌تر و با کیفیتی بهتر در آن دیده می‌شود (تصویر ۱۰).

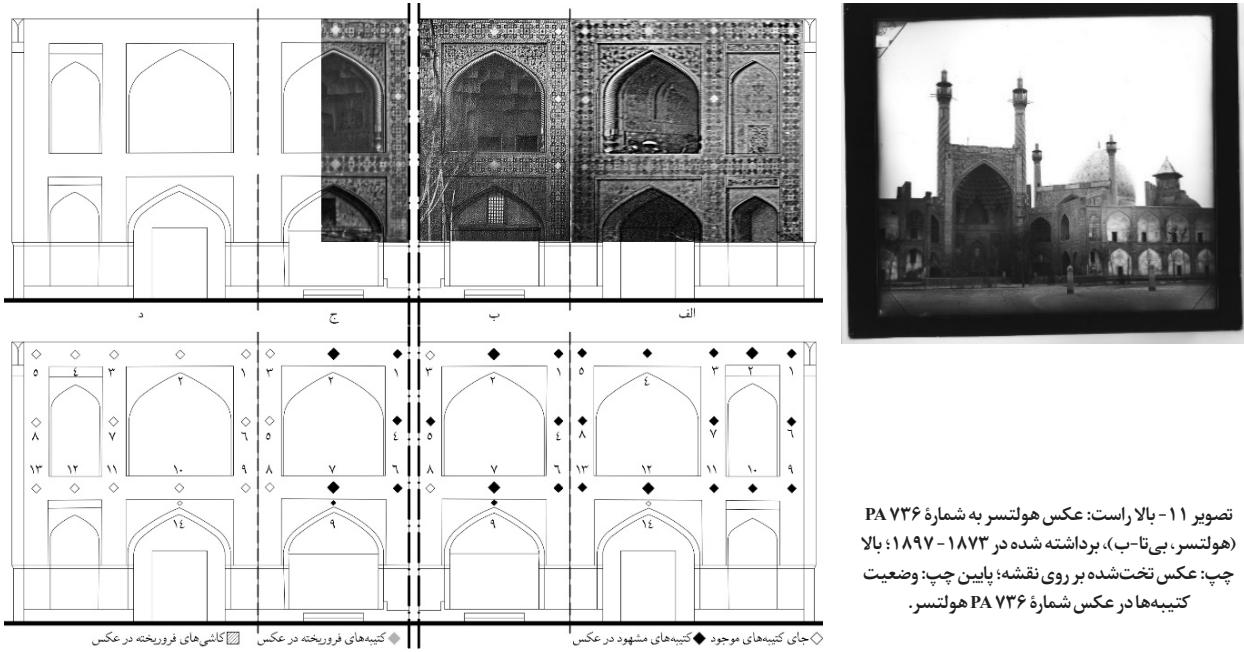
تصویر ۱۱ - بالا راست: عکس هولتسر به شماره PA ۷۳۶ (هولتسر، بی‌ت-ب)، برداشته شده در ۱۸۹۷-۱۸۷۳؛ بالا چپ: عکس تخت شده بر روی نقشه؛ پایین چپ: وضعیت کتیبه‌هادر عکس شماره PA ۷۳۶ هولتسر.

۷ تا از کتیبه‌های بدنۀ جنوب غربی و ۵ تا از کتیبه‌های بدنۀ جنوب شرقی نیز به چشم می‌آید (تصویر ۱۱).

در عکس (PA ۷۳۶) هولتسر بدنۀ غربی جلوخان و همه کتیبه‌های آن، به جز الف، با وضوح خوبی دیده می‌شود. همچنین در این عکس

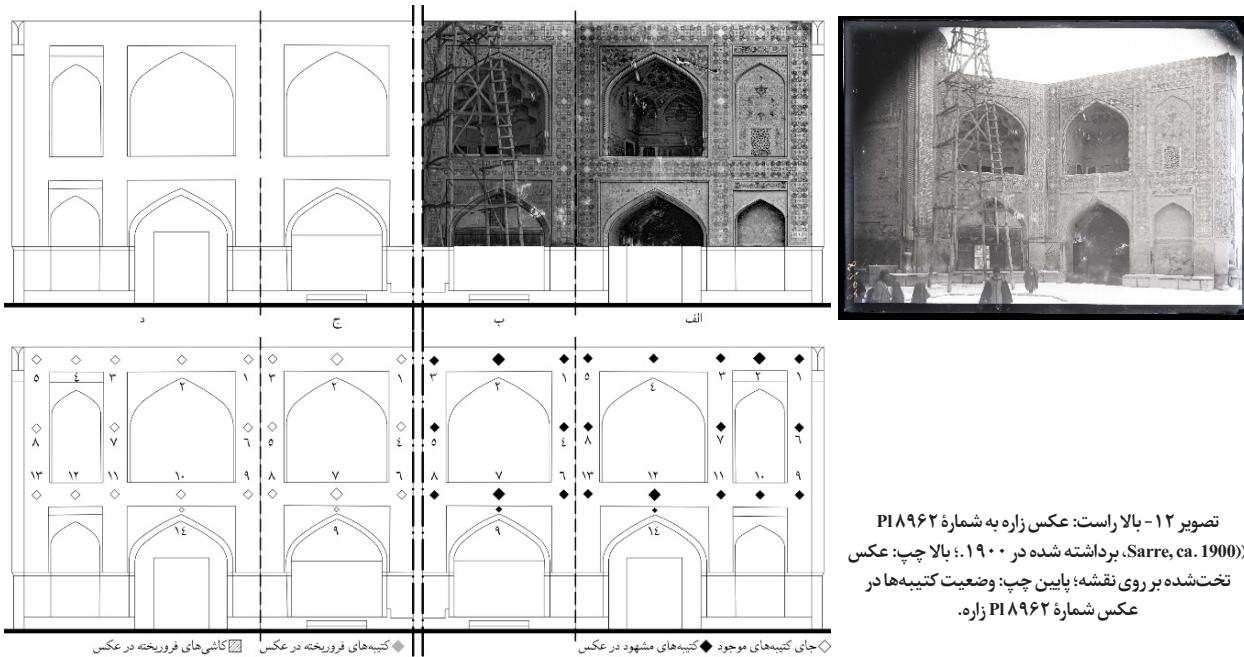
تصویر ۱۲ - بالا راست: عکس زاره به شماره PA ۸۹۶۲ (Zarre, ca. 1900)؛ بالا چپ: عکس تخت شده در ۱۹۰۰؛ پایین چپ: وضعیت کتیبه‌هادر عکس شماره PA ۸۹۶۲ زاره.

شاهد بعدی عکسی است از فریدریش زاره که در سال ۱۹۰۰ شاهد بعدی عکسی است از فریدریش زاره که در سال ۱۹۰۰ (Sarre, ca. 1900) برداشته شده است. در این عکس دو بدنۀ غربی و جنوب غربی جلوخان و همه کتیبه‌هایشان با واضح و کیفیتی کم‌نظری دیده می‌شود. این عکس منحصر به فرد نشان می‌دهد که همه کتیبه‌های امروزی بدنۀ‌های غربی و جنوب غربی جلوخان مسجد جامع عباسی همان‌اند که در سال ۱۹۰۰ بوده‌اند. بنابراین می‌توان با قطعیت گفت که کتیبه محفوظ در موزه هنر شیکاگو نمی‌تواند یکی از کتیبه‌های این دو بدنۀ باشد (تصویر ۱۲).

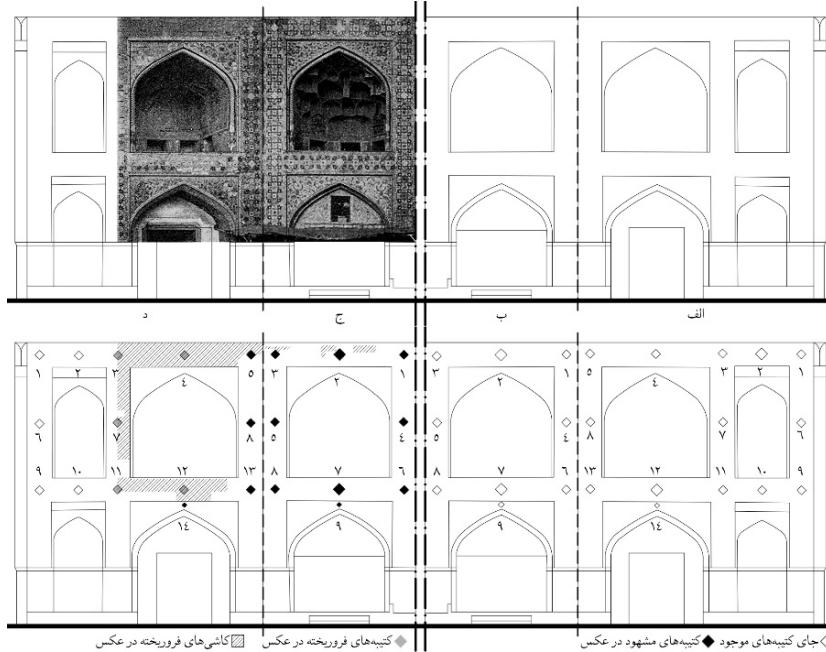
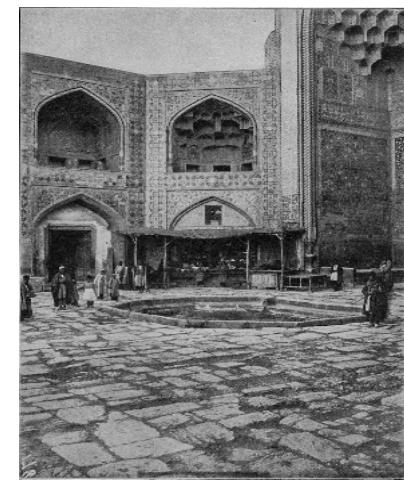
تصویر ۱۳ - بالا راست: عکس زاره (Sarre, 1910). منتشر شده در ۱۹۱۰؛ بالا چپ: عکس تخت شده بر روی نقشه؛ پایین چپ: وضعیت کتیبه‌ها در عکس زاره.

سفرهای زاره به ایران از سال ۱۸۹۷ آغاز شده، تاریخ برداشتن این عکس را باید بین ۱۸۹۷ تا ۱۹۱۰ م.دانست. در این عکس بدننهای جنوب شرقی جلوخان و بخشی از بدننهای شرقی دیده می‌شود. این عکس، در مقایسه با عکس‌های هولتسر، نشان می‌دهد که کاشی‌های بیشتری از لبه رخ‌بام بدننهای جنوب شرقی در اطراف کتیبه ۲ فرو ریخته است. همچنین همه کتیبه‌های بدننهای جنوب شرقی و تعدادی از کتیبه‌های بدننهای شرقی در آن دیده می‌شود (تصویر ۱۳).

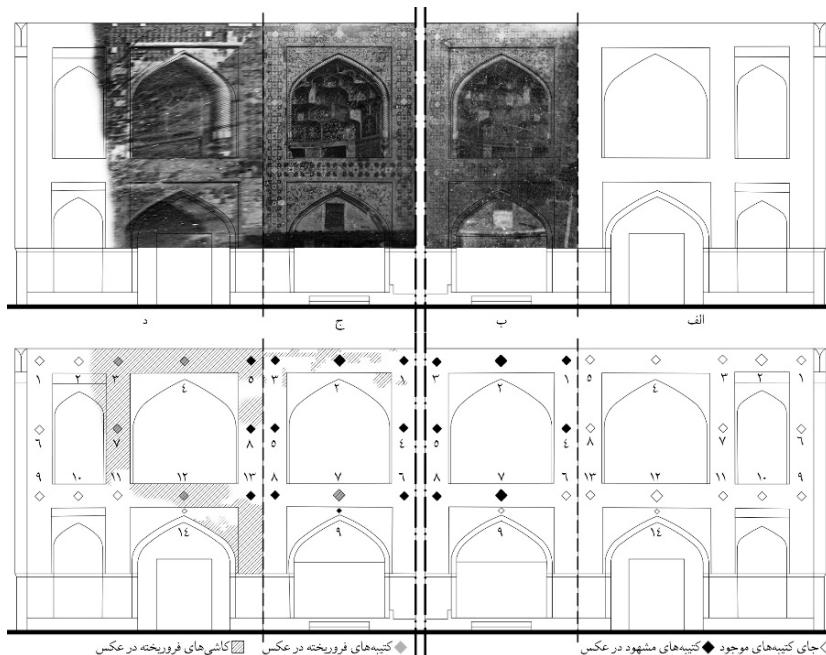
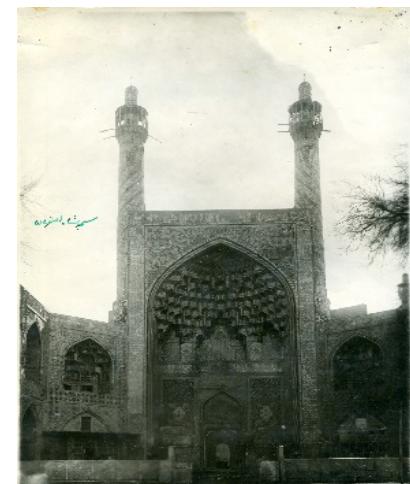
تصویر ۱۴ - بالا راست: عکس آرشیو فوتوفهامی (Fotowthamai، بیتا)، برداشته شده پس از عکس زاره و پیش از عکس پوپ؛ بالا چپ: عکس تخت شده بر روی نقشه؛ پایین چپ: وضعیت کتیبه‌ها در عکس آرشیو فوتوفهامی.

شده است. از سوی دیگر در این عکس پاره ابتدایی کتیبه دور سردر بنا هنوز مرمت نشده است و همین نشان می‌دهد که این عکس پیش از عکس پوپ (شاهد بعدی در این تحقیق) برداشته شده است. در این عکس بدننهای جنوب غربی و جنوب شرقی باوضوحی نسبتاً خوب دیده می‌شود؛ اما بدننهای شرقی در زاویه‌ای بسیار تنگ قرار دارد و بدننهای غربی اصلاً دیده نمی‌شود. این عکس نشان می‌دهد که آسیب‌ها در بدننهای شرقی و نوار بالایی بدننهای جنوب شرقی پیشرفته است (تصویر ۱۴).

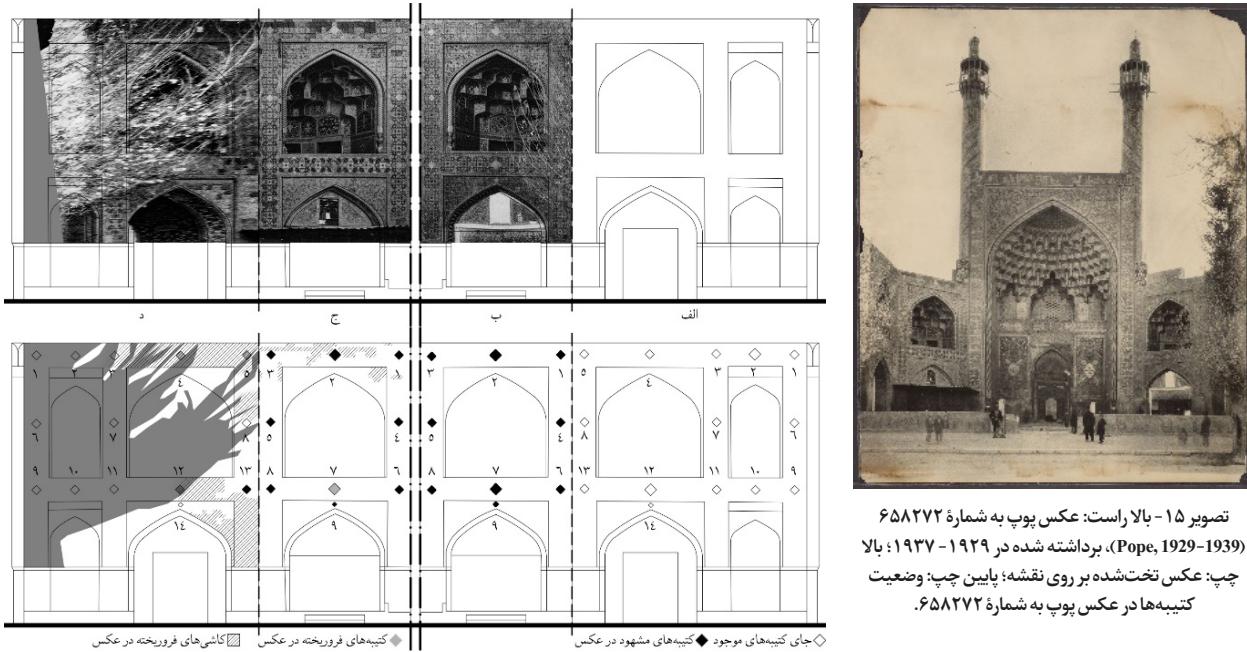
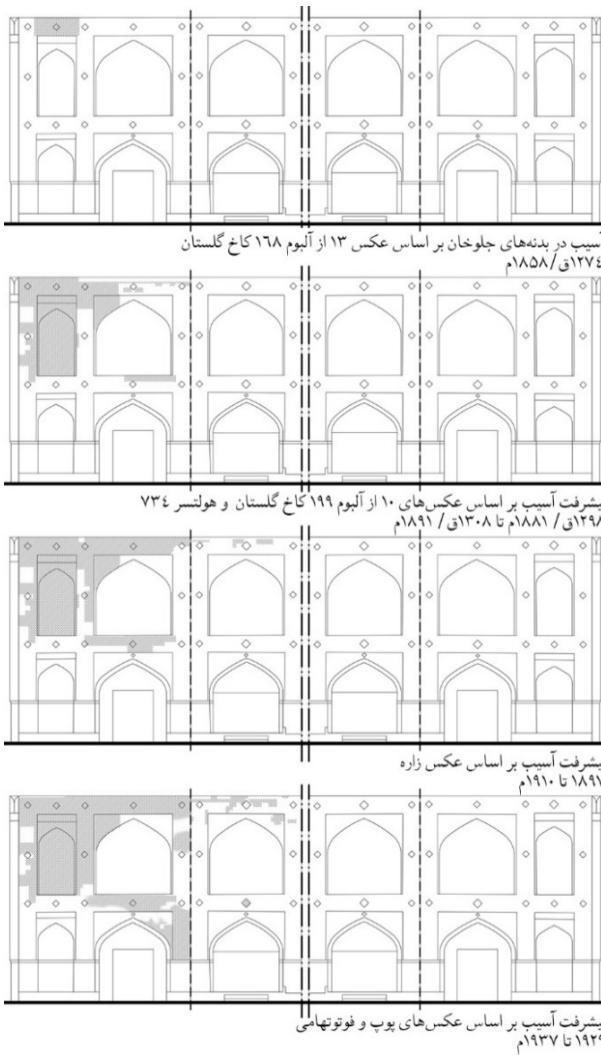
جامع عباسی در طی حدود ۸۰ سال از ۱۸۵۸ تا ۱۹۳۷ به مرور در حال تخریب و فرو ریختن بوده است. تصویر ۱۶ سیر گسترش آسیب‌های بدننهای چهارگانه جلوخان را در طی این ۸۰ سال نشان می‌دهد. بررسی نقشه مجموع آسیب‌ها نشان می‌دهد که عمدۀ آسیب‌های بدننهای جلوخان مربوط به بدنۀ شرقی آن بوده است؛ به طوری که می‌توان گفت تا سال ۱۹۳۷ بیش از نیمی از کاشی‌های بدنۀ شرقی جلوخان از دست رفته بوده است. در مقابل، فقط کاشی‌های معبدودی از نوار بالای بدنۀ جنوب شرقی جلوخان فرو ریخته بوده و بنابر اطلاعاتی که عکس‌های تاریخی، به خصوص عکس زاره PI. ۸۹۶۲، در اختیارمان می‌گذارد، کاشی کاری دو بدنۀ جنوب

مقابل جلوخان برداشته شده است، تنها بدننهای جنوب غربی و جنوب شرقی با وضوح و کیفیتی خوب دیده می‌شود و بدنۀ شرقی نیز در زاویه‌ای بسیار تنگ قرار گرفته است و تنها بخشی از آن با کیفیتی نازل دیده می‌شود. در این عکس همه کتیبه‌های بدننهای جنوب غربی و جنوب شرقی جلوخان و تعدادی از کتیبه‌های بدنۀ شرقی، به صورتی که در تصویر ۱۵) نمایش داده شده، مشهود است.

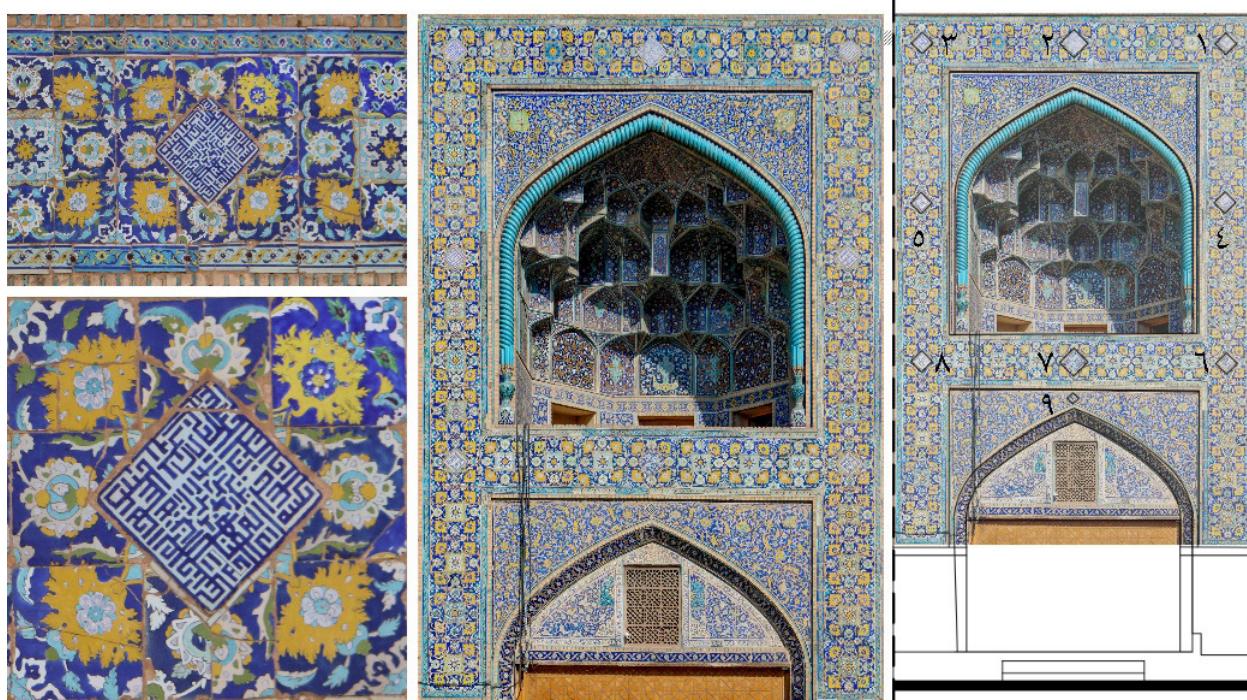
تصویر ۱۷- جانمایی موضع کتیبه ۷ بر وضع امروزی بدن جنوب شرقی؛ راست: جانمایی و شماره‌گذاری کتیبه‌های کوفی معلقی بر بدن جنوب شرقی (ج)، وسط: بزرگنمایی کل بدن جنوب شرقی (ج)، چپ-بالا: اطراف موضع ج ۷، چپ-پایین: کتیبه‌ای که امروزه بر موضع ج ۷ قرار دارد و متن آن تقریباً خوانا نیست.

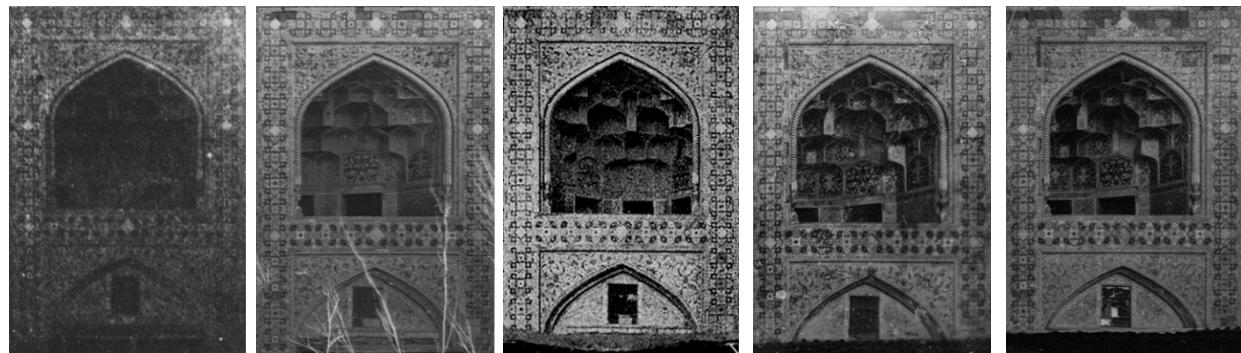
عکس ۱۳ از آلبوم ۱۶۸ کاخ گلستان (مرکز اسناد تصویری کاخ گلستان، بی-تا-الف)، برداشته شده در ۱۲۷۴ ق/۱۸۵۸.

عکس هولتسر به شماره ۷۳۴ (هولتسر، بی-تا-الف)، برداشته شده در ۱۸۷۳-۱۸۹۷.

عکس زاره (Zarre, Sarre, ۱۹۱۰)، منتشر شده در ۱۹۱۰.

عکس آرشیو فوتوفاما (فوتوهامی، بی-تا)، برداشته شده پس از عکس زاره و پیش از عکس پوپ. شده در ۱۹۲۹-۱۹۳۷.

تصویر ۱۸- تصویر تخت بدن جنوب شرقی در عکس‌های تاریخی.

دنبال کردن رد این کاشی در تصاویر تاریخی نتیجه‌ای جالب‌توجه به دست می‌دهد. وقتی تصویر بدنۀ جنوب شرقی را از عکس‌های پادشاهی استخراج و سپس تخت کنیم و آن‌ها را در کنار یکدیگر بنشانیم، در می‌یابیم که کاشی حاوی کتیبه ج ۷ تا زمان برداشتن عکس زاره به تاریخ انتشار ۱۹۱۰ م. بر بدنۀ جنوب شرقی گلخان قرار داشته؛ اما در عکس‌های بعدی دیگر اثری از آن نیست (تصویر ۱۸).

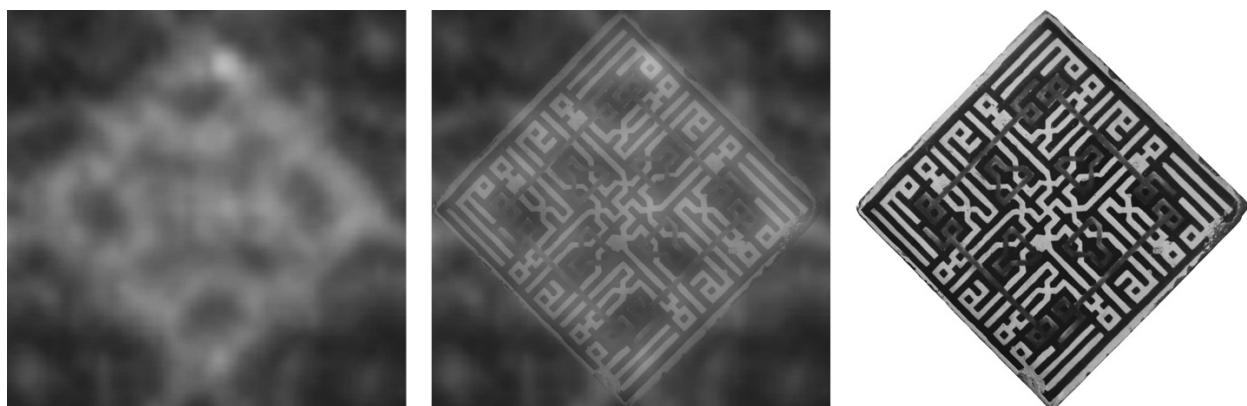
تصویر ۱۹- مقایسه تصویر امروزی کاشی با تصویر آن در عکس هولتسر ۷۳۴ (هولتسر، بی-تا-الف)؛ تصویر راست بریده عکس هولتسر ۷۳۴ و تصویر چپ عکس امروزی کاشی.

اما این فرضیه با شاهدی دیگر نیز تقویت می‌شود. تنها عکس تاریخی ای که تصویری نه چندان واضح از طرح کلی کتیبه ج ۷، پیش از جدا شدن از دیوار گلخان، به دست می‌دهد، عکس هولتسر به شماره ۷۳۴ است. با بزرگ‌نمایی و اصلاح نور و رنگ تصویر این کتیبه در عکس شماره ۷۳۴ هولتسر می‌توان به شمای کلی طرح آن پی برد (تصویر ۱۹). حال اگر از کیفیت نسخه سیاه‌وسفید تصویر امروزی کاشی محفوظ در

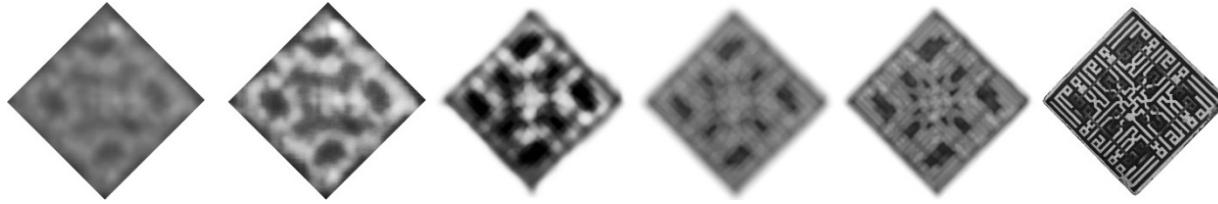
تصویر ۲۰- مراحل نزدیک کردن عکس امروزی کاشی شماره ۱۱۸۶-۱۹۲۶. مأخذ: (Denny et al., 1976, 261)؛ به تصویر کاشی ج ۷ در عکس هولتسر (۷۳۴) (هولتسر، بی-تا-الف).

مؤسسه هنر شیکاگو بکاهیم و به اقتضای مقایسه آن با تصویر کم کیفیت تاریخی، ضمن کاهش وضوح تصویر در کیفیت نور و رنگ آن نیز دست بریم، نتیجه باشمای کلی و مبهم به دست آمده از عکس هولتسر تطبیق می کند (تصویر ۲۰).
