طبقه‌بندی مورفولوژیکی رودخانه قزل‌اوزن سفلی و روند تغییرات آن

حمیدرضا پیروان^{۱*}، علی جعفری اردکانی^۲ و محسن شریعت‌جعفری^۳

Morphological classification of Ghezel Ouzan River and its changes trend

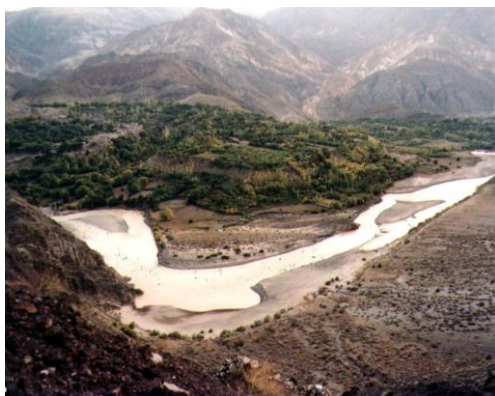
شکل ۲- ویژگی پوئینت‌بار سینوسی (Sinuous Point Bar)

رودخانه قزل‌اوزن در محل تنگ‌دره، روستای کلوچ

در بازه کوهستانی، در مناطقی مانند منطقه قشلاق پاره‌رود، الگوی رودخانه از حالت مستقیم به حالت مئاندری تبدیل یافته است و در نواحی دیگر، جابه‌جایی‌ها، محدود به کناره‌ها اتفاق افتاده است. در کل بازه کوهستانی، فرسایش کناری مانند منطقه گاو، رودخانه به‌طور غالب با حرکت حلقه مئاندر به سمت پایین‌دست همراه بوده است. گرچه رودخانه در بازه کوهستانی به‌طور عمده کانالی شکل و به دو حالت مستقیم و مئاندری مشاهده می‌شود، ولی در مقاطع محدودی نیز چندشاخه شده است. رشد حلقه‌های مئاندر محدود به عرض دره سنگی مسیر عبور رودخانه است. شکل ۲ ویژگی پوئینت‌بار سینوسی رودخانه قزل‌اوزن در محل تنگ‌دره واقع در روستای کلوچ را نشان می‌دهد.

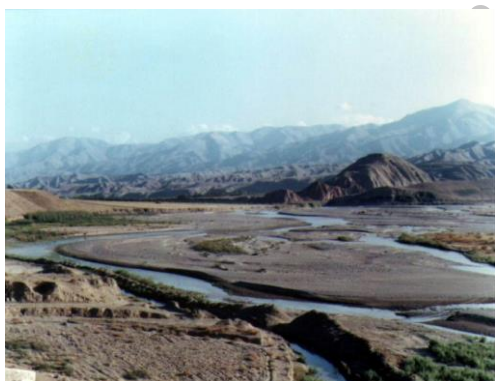
شکل ۳- ویژگی چند شاخه‌ای مئاندری (Sinuous Braided)

رودخانه قزل‌اوزن، غرب روستای گچی قشلاق
