داود مختاری، دانشیار گروه پژوهشی جغرافیا، دانشگاه تبریز

شماره مقاله: ۸۳۷

شناسایی اشکال مورفوژنتیک فعال در گردنه پیام با هدف برنامه ریزی ژئوتوریسم

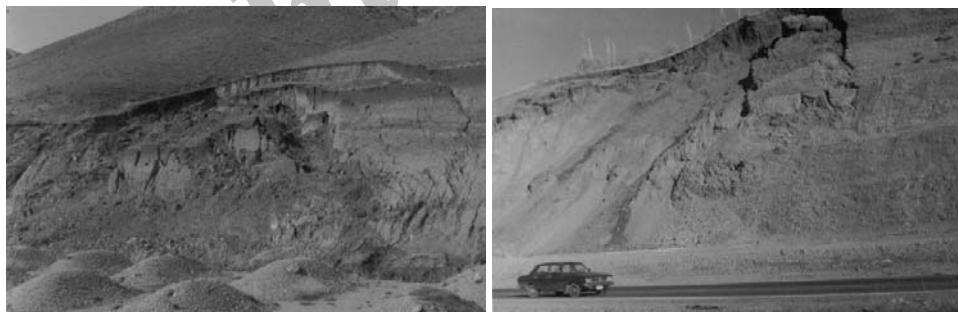
شکل ۲: ناپایداری دامنه بر اثر خاکبرداری از پایکوه به منظور جاده‌سازی، راست: سه راهی شوردرق چپ: ۵۰۰ متری پلیس راه مرند-تبریز به طرف تبریز

پیچیدگی‌های زمین‌شناسی موجود در مسیر، موجبات شکل گیری اشکال مختلف توپوگرافی و فعالیت انواع فرایندهای فرسایشی را فراهم آورده است. علاوه بر این، احداث آزادراه نیز تغییراتی را در پایداری دامنه‌ها ایجاد نموده است و عجیب نیست که در هنگام عبور از جاده، وقوع ناپایداری‌هایی در دو طرف جاده، بویژه در منطقه سیوان مشاهده می‌شود (شکل ۲ و ۳). حال اگر اثر فرسایشی رودخانه و زیرکنی جاده، ریزش واریزه‌ها در دامنه‌های سنگی، حرکات توده‌ای مثل لغزش و خزش و فرسایش خندقی و شستشوی سطحی نهشته‌های کواترنری نیز به موارد فوق افزوده شود، اهمیت توجه به خطرهای ناشی از این عوامل بیش از پیش روشن می‌شود.

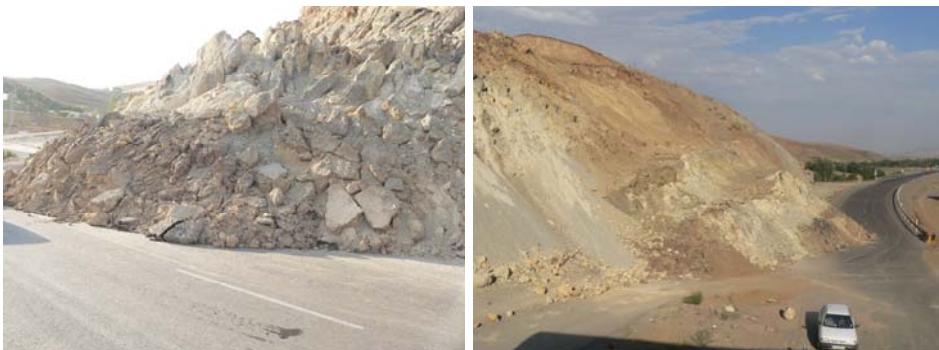
شکل ۳: وقوع زمین لغزش در سه راهی پیام در شهریور ماه و انسداد جاده

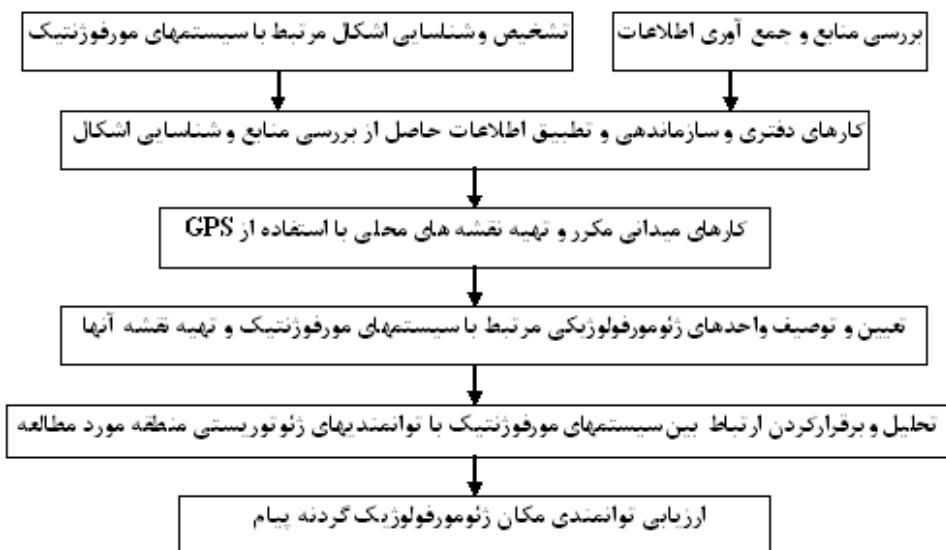
با توجه به نقش یافته‌های ژئومورفولوژی در تحقیقات مربوط به اکوتوریسم، شناسایی ویژگی‌های ژئومورفولوژیک که می توانند به عنوان تضمین کننده بهره برداری بهینه از مکان‌های ژئومورفیک تلقی شوند، از طریق مشاهدات میدانی در اولویت قرار گرفت. در کنار اطلاعات به دست آمده از مطالعات میدانی، داده‌های توپوگرافی از نقشه توپوگرافی ۱:۵۰۰۰۰، داده‌های زمین شناسی از نقشه زمین شناسی ۱:۱۰۰۰۰۰ و برخی ویژگی‌های مورفوژئیک بزرگ مقیاس از تصاویر هوایی ۴۰۰۰۰:۱ سال ۱۳۷۵ استخراج شده است. شکل (۴) فلوچارت پژوهش را نشان می دهد.

شکل ۴: فلوچارت و مراحل تحقیق

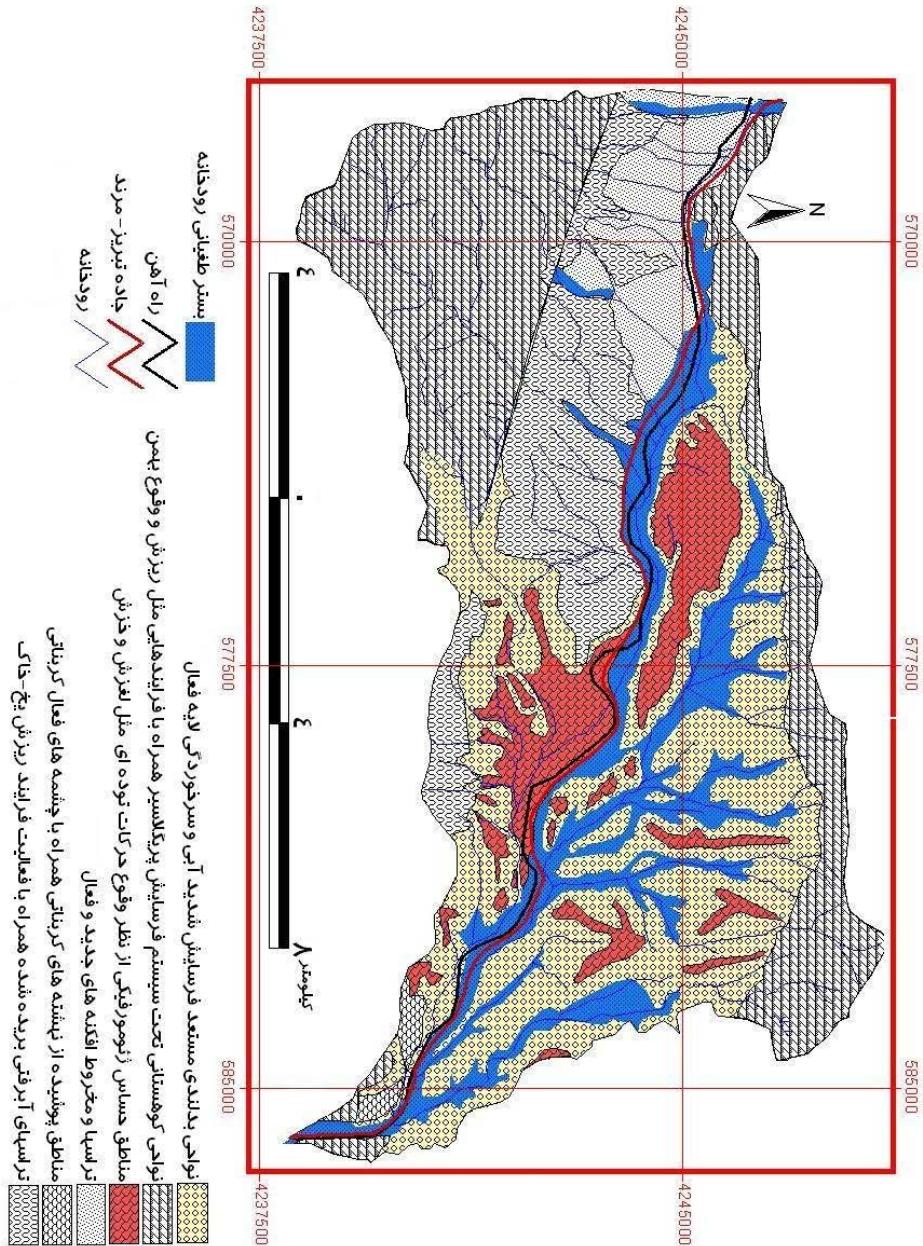
شکل (۵) نقشه و پراکنش واحدهای رئومورفولوژیک و فرایندهای فعال در آنها را نشان می‌دهد. مطالعات انجام شده در مورد سیستم‌های مورفوژنیک گردنه پیام نشان داد که چشم انداز کلی گردنه نتیجه عملکرد فعالیت‌های تکتونیکی و فرایندهای رودخانه‌ای در دوره‌های مختلف زمین‌شناسی است ولی چشم انداز مکان‌های رئومورفولوژیک منطقه عمدتاً مرهون سیستم‌های رئومورفیکی دیگر مثل سیستم نیمه خشک با فرایندهای رئومورفیک عمل آبهای جاری، هوازدگی (بویژه مکانیکی) و حرکات توده‌ای سریع از یک سو و سیستم پریگلاسیر با فرایندهای رئومورفیک عمل یخبدان و عمل آبهای جاری از دیگر سوست.

شکل ۵: نقشه و پراکنش واحدهای ژئومورفولوژیک و فرایندهای فعال در آنها

از آنجایی که سیستم‌های مورفوژنتیک بر روی بستری از لیتولوژی برقرار می‌شوند، بررسی‌های انجام شده در مورد سیستم‌های رئومورفیکی منطقه مؤید تأثیرپذیری و حتی در مواردی وابستگی صد درصد همه فرایندهای رئومورفیکی شکل ساز در منطقه مورد مطالعه به ویژگی‌های لیتولوژیکی سنگ‌هاست و به همین علت است که می‌بینیم بخش اعظم آثار سیستم‌های مورفوژنتیک در گردنه پیام به طور عمدۀ در مورفوژنیک بستر آبراهه‌ها و تحولات فضاهای رسوب گذاری نمود یافته است.

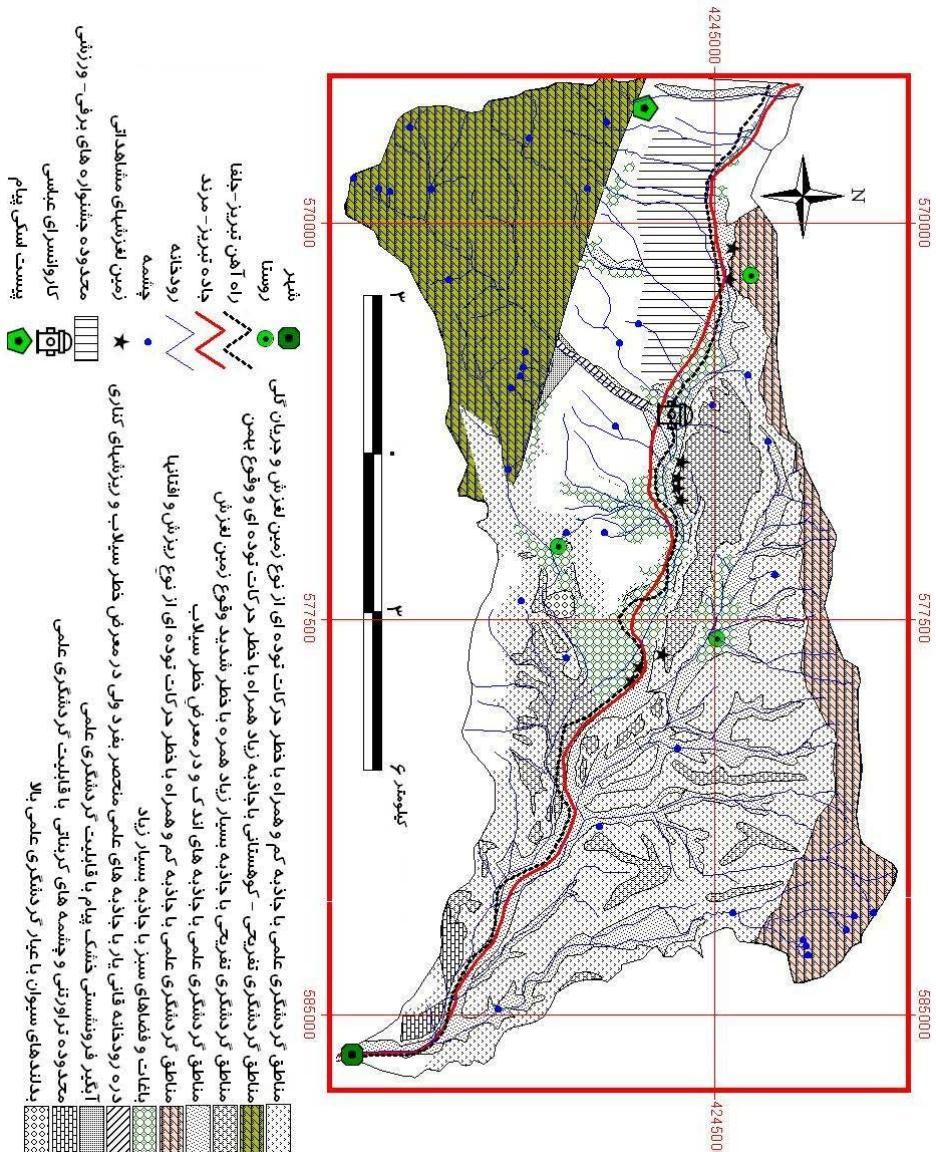
شکل ۶ نقشه زمین پیمایی گردنه پیام را نشان می‌دهد. با اندکی تأمل در این نقشه به راحتی می‌توان دریافت که بجز مناطق کوهستانی میشو در ضلع جنوبی گردنه و مناطق تحت پوشش باغات و فضاهای سبز گردنه، بقیه قسمت‌های گردنه فقط دارای ارزش گردشگری علمی هستند و برای عموم مردم جذبه خاصی ایجاد نمی‌کنند. به عبارت دیگر، گردشگرانی که به گردنه پیام می‌آیند، عمدتاً آنها بی هستند که در جستجوی هوای پاک یا به بهانه شرکت در جشنواره‌های مثل جشنواره برف و انجام ورزش‌های زمستانی از شهرهای اطراف، بویژه تبریز و مرند به گردشگری پرداخته‌اند. لذا گرچه تمامی فعالیت‌های گردشگری گردنه بر روی اشکال ژئومورفولوژیک اتفاق می‌افتد، به نظر می‌رسد هم برنامه‌ریزان و هم گردشگران از ساز و کار و فرایندهای زمین زیر پای خود چندان اطلاعی ندارند و به همین علت، امروزه شاهد گسترش بی‌رویه ساخت و

شکل ۶: نقشه زمین پیمايی گردنه پیام

همان طوری که در شکل ۶ دیده می شود، بخش اعظم گردنه پیام و حتی مناطق با جاذبه بسیار زیاد هر کدام به نوعی تحت تأثیر فعالیت‌های ناشی از سیستم‌های مورفوژنتیک فعال در منطقه هستند و اگر وضعیت تکتونیکی و ساختمانی گردنه را نیز در کنار این سیستم‌ها قرار دهیم، اهمیت توجه به این پدیده‌ها (چه پدیده‌های با سرعت بالا و چه پدیده‌های با سرعت پایین) در برنامه ریزی‌ها بیش از پیش نمایان می‌شود.
