دندان مولر اول ماگزایلا با دو ریشه پالاتال مجزا: گزارش مورد

Maxillary first molar with two separate palatal roots: a case report

Journal of Dental Medicine-Tehran University of Medical Sciences 2010;23(4):198-201

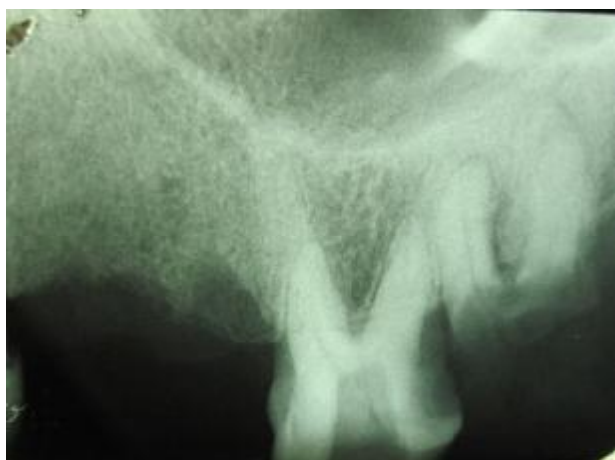
کامل برخوردار بود. در ارزیابی اولیه رادیوگرافیک، تصویر دندان مورد نظر با آناتومی موارد متعارف همخوانی نداشت (شکل 1).

شکل 1- رادیوگرافی پیش از درمان، رادیولونسیس پری اپیکال را نشان نداد.

Beatty (8) هشدار می‌دهد که در چنین مواردی به دلیل سوپرایمپوزیشن ریشه‌ها، رادیوگرافی اولیه ممکن است نمای کاذبی از کانال‌های کلسیفیه را به نمایش گذارد، چیزی که در شکل 1 مشاهده می‌شود. Baratto-filho و همکاران (9)، یک مورد مولر اول ماگزایلا با دو ریشه پالاتال را به صورت کلینیکی و ماکروسکوپیکی مطالعه کرده و خاطر نشان کردند که هنگامی که در رادیوگرافی قبل از کار، شکل ریشه پالاتال ناواضح است، باید احتمال وجود دو ریشه پالاتال مد نظر قرار گیرد و به منظور تأیید این آناتومی، از زوایای مختلف رادیوگرافی تهیه شود. ایشان تأکید می‌کند که در مواردی که در مولرهای ماگزایلا وجود دو ریشه پالاتال مسلم گشت، باید به منظور تسهیل روند آماده سازی و پر کردن کانال‌ها، حفره دسترسی در مقایسه با شرایط معمولی گسترش بیشتری داده شود. طراحی مناسب حفره دسترسی بسیاری از مشکلات حین آماده‌سازی کانال را مرتفع می‌کند.

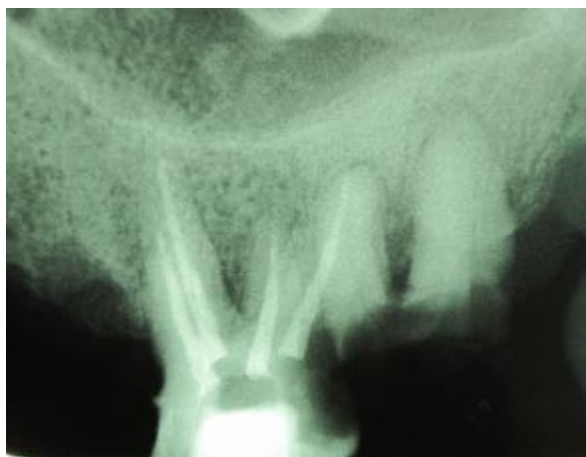
شکل 3- ب) اشعه مرکزی از سمت مزایال تابانده شد.

روند پاکسازی و شکل‌دهی کانال‌ها توسط فایل‌های روتاری NiTi و با استفاده از تکنیک Crown down همراه با شستشو توسط هیپوکلریت سدیم 2/5% انجام شد. سپس کانال‌ها توسط گوتا و سیلر AH26 و به روش تراکم جانبی پر شدند. حفره دسترسی موقتاً با Cavit سیل گردید، سپس دندان بطور دائم با آمالگام ترمیم شد (شکل 3).

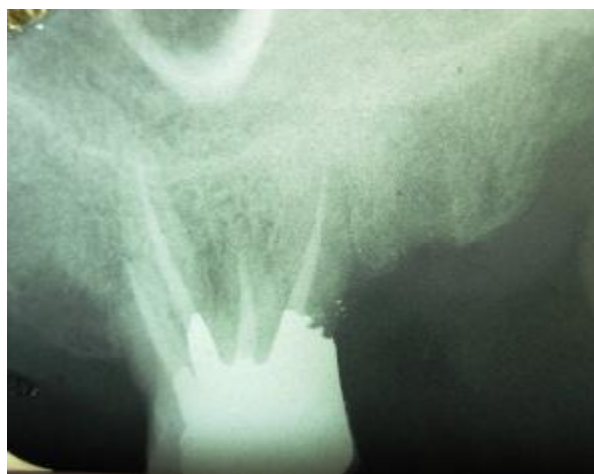
در ارزیابی رادیوگرافیکی که پس از 9 ماه به عمل آمد، بافت پری اپیکال نرمال بود و دندان مورد نظر از نظر کلینیکی فاقد علایم مشاهده گردید (شکل 4).

شکل 4- Recall بعد از گذشت 9 ماه از درمان کانال ریشه، بدون هیچگونه علایم و ضایعه پری اپیکال به همراه ترمیم آمالگام
