## مقایسه آزمایشگاهی ریز نشت کامپوزیت ایده آل ماکو و هلیومولر در ترمیم حفرات Class V دندان‌های پره مولر فک بالا

دکتر علیرضا دانش کاظمی<sup>۱</sup>، دکتر مریم تفکری<sup>۲</sup>

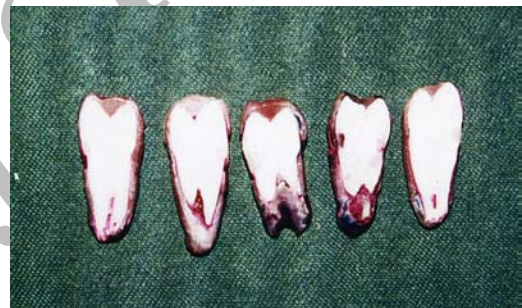
شکل (۱): تصاویر دندانهای برش داده شده

۴۸ ساعت نگهداری شدند و بعد زیر آب جاری شسته و خشک شدند و به روش برش با دیسک و در وسط بعد با کولینگوالی تراش خوردند (شکل ۱) و برای اندازه‌گیری مقدار نفوذ رنگ از روش نگاره برداری رایانه‌ای (Computerized Scanning) توسط دستگاه تصویربرداری (Scanner) رایانه و با درشت‌نمایی ۲۰ برابر استفاده شد و با استفاده از نرم افزار فتوشاپ (Photoshop) میزان نفوذ رنگ در مینا و سمان به صورت جداگانه با دقت دهم میلی‌متر اندازه‌گیری شد (شکل ۲). پس از ثبت و جمع‌آوری اطلاعات با استفاده از آزمون‌های آماری t-test و Multivariate ttest و  $T_2$  Hotling میزان ریز نشت مقایسه شد و حد معنی دار شدن ۰/۰۵ در نظر گرفته شد.

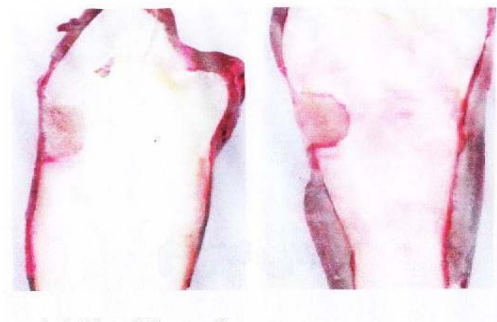
شکل (۲): نمونه‌ای از تصویر دندان برش خورده

برای بررسی نتایج آزمایشات ریزش، تاکنون از روش‌های مختلفی مثل SEM استریومیکروسکوپ و فوتوگرافی همراه بزرگ‌نمایی استفاده شده ولی در مطالعه کنونی از روش نگاره برداری رایانه‌ای (Computerized Scanning) و با کمک دستگاه تصویربردار (Scanner) استفاده شد که در آن تصاویر نمونه‌ها پس از ثبت در رایانه با کمک نرم افزار فتوشاپ بررسی و میزان ریزش با استفاده از بزرگ‌نمایی X۲۰ اندازه‌گیری شد که
