# ساخت و سازهای دوره ساسانی در بیستون: پژوهه‌هایی که هیچگاه به اهتمام نرسیدند\*

مجتبی چرمچیان\* و دکتر فرزادمانی\*\*

## چکیده

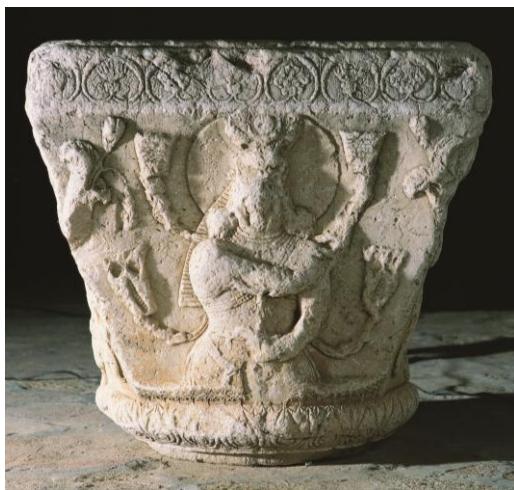
تصویر۳: نگاره خسرو دوم بر روی یکی از سرستون های بیستون (بایگانی مرکز اسناد سازمان میراث فرهنگی استان کرمانشاه).

پژوهش‌هایی که تاکنون صورت گرفته تعلق تصویر پادشاه نقش شده بر یک وجه همه این سرستونها به خسرو دوم را ثابت می‌کند. این بازشناسی بر اساس مقایسه نقش تاج پادشاه نقش شده بر سرستونها با نقش تاج خسرو دوم در سکه هایش (تصویر ۱) و همگونی نگاره‌های خسرو دوم در ایوان بزرگ طاق بستان (تصویر ۲ و تصویر رنگی ۹) با این سرستونها به انجام رسیده است (هرتسفلد، ۱۳۸۱: ۳۳۹-۳۳۲؛ مرادی، ۱۳۸۲: ۱۱الف؛ مرادی، ۱۳۸۳: ۱؛ مهدی آبادی، ۱۳۸۳: لوشای، ۱۳۸۵: ب؛ Kleiss, 1968؛ Bier, 1996؛ Compareti, 2006) (تصویر ۳). پژوهش‌های انجام شده در زمینهٔ بازشناسی ایزدان تصویر شده بر وجه قرینهٔ نگارهٔ پادشاه در این سرستونها نیز نشان داده است که یکی از آنها ایزد بهرام، دیگری ایزدبانو آناهیتا و نگاره سوم اهورامزدا را نشان می‌دهد (هرتسفلد، ۱۳۸۱: ۳۳۲-۳۳۹؛ مرادی، ۱۳۸۳؛ کرماجانی، ۱۳۸۳: رهبر و علی‌بیگی، ۱۳۸۸: ۱؛ ۱۳۸۸: ۶-۴ و تصاویر رنگی ۱۰ و ۱۱). علاوه بر سرستون‌های یاد شده، در غرب کاخ و مشخصاً زیر دیوارهٔ تراش خورده موسوم به فرهاد تراش بقایای یک شالی ستون ناتمام به همراه قطعاتی پراکنده از ساقهٔ سرستونهایی متعلق به دورهٔ ساسانی توسط هیأت آلمانی کشف شده بود (کلایس، ۱۳۸۵: ۳۸۷)، و این یافته نشان می‌دهد که کار ساخت تمام اجزاء یک ستون نیز در محل و همزمان با دیگر مراحل

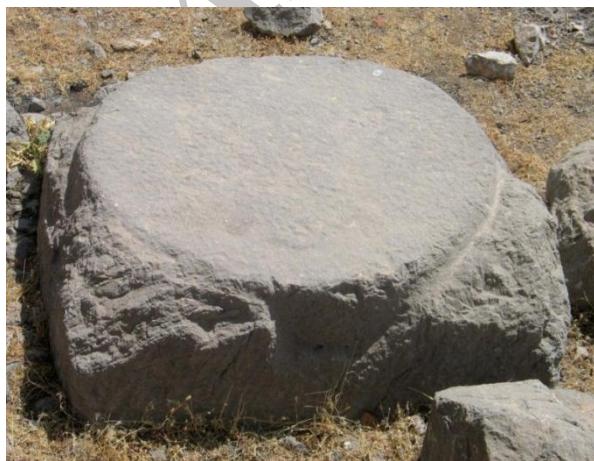
تصویر۷: شالی ستون ناتمام در شرق دیوار پشتیبان فرhadترash (بایگانی مرکز اسناد پایگاه میراث فرهنگی بیستون).

ساختمانی به انجام می‌رسیده است (رهبر و علی‌بیگی، ۱۳۸۸) (تصاویر ۸-۷).

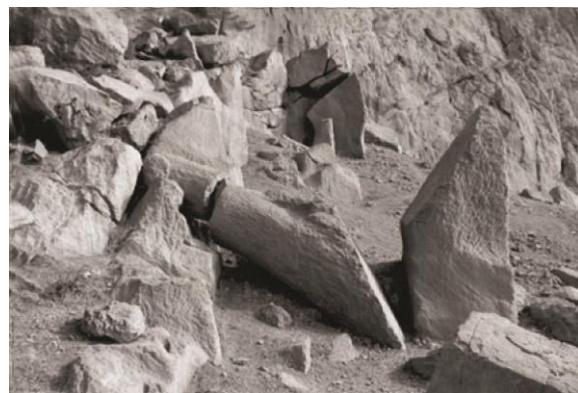
تصویر ۸: بقایای ساقه ستون ناتمام در شرق فرهادتراش (برگرفته از: رهبر و علی بیگی، ۱۳۸۸: ۸۵، تصویر ۵).

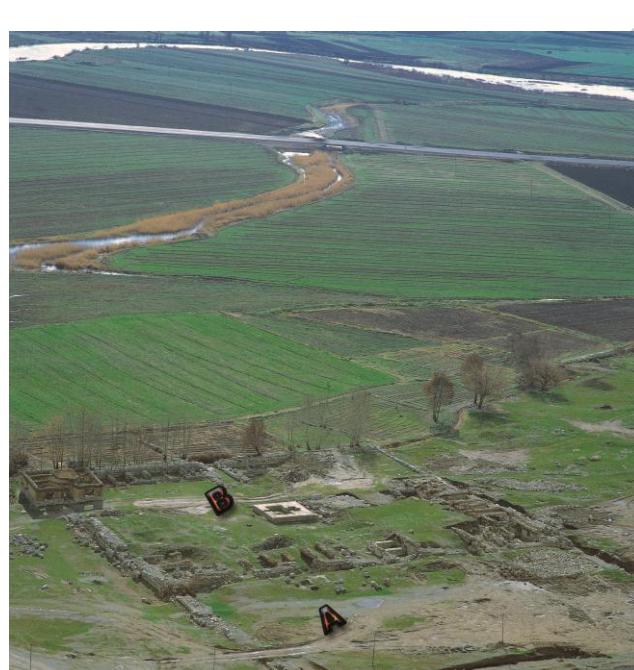
تصویر ۹: بنای ساسانی - ایلخانی بیستون (دید از شمال غرب) (بایگانی مرکز اسناد پایگاه میراث فرهنگی بیستون).

این بنا در ۲۵۰ متری جنوب سراب بیستون، در دامنهٔ شرقی کوه و درست در زیر فرهادتراش واقع شده است. پژوهش‌های انجام گرفته تا به امروز نشان می‌دهد که این بنا دارای ابعادی در حدود  $۱۳۹ \times ۸۳/۷۵$  متر است و از دو بخش شرقی و غربی تشکیل یافته که بخش غربی با عنوان فضای A و بخش شرقی نیز فضای B نامگذاری شده است. ابعاد فضای A در حدود  $۸۳/۷۵ \times ۶۰$  متر (رهبر، ۱۳۸۰: ۲۰) و ابعاد فضای B در حدود  $۸۳/۷۵ \times ۷۹/۰۲$  متر است (کلایس، ۱۳۸۵: ج: ۱۸۹) (تصویر ۹).

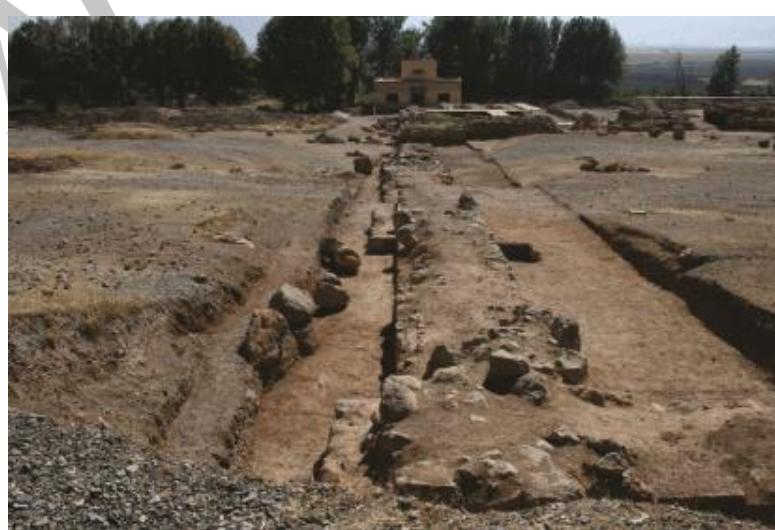
تصویر ۱۰: ساختار دیوار شمالی کاخ A و پشتندهای آن (رهبر، ۲۰۹: ۱۳۸۸، تصویر ۷۸).

دیوارهای اصلی بنا در هر دو بخش با استفاده از بلوک‌های سنگی در ابعاد تقریبی  $80 \times 80$  سانتی متر ساخته شده، عرض دیوارهای اصلی بنا معمولاً در حدود ۲۴۰ سانتی متر، عرض پشتبندها حدوداً ۸۰ سانتی متر و ضخامت شالوده به حدود ۳۲۰ سانتی متر می‌رسد (رهبر، ۱۳۸۸: ۳۱) (تصویر ۱۰).

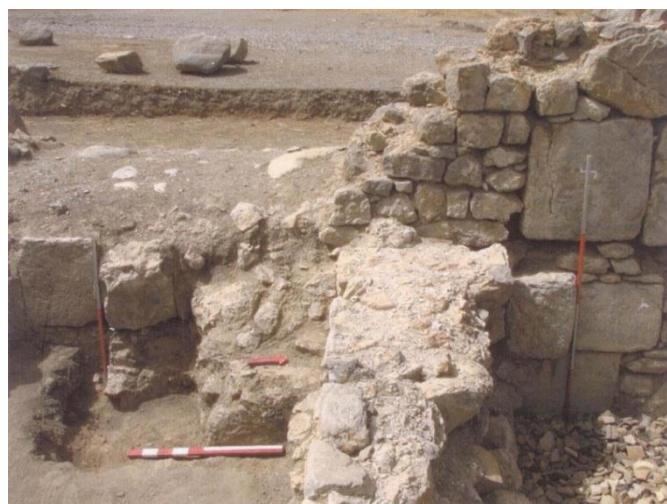
تصویر ۱۱: یکی از پشتبندهای ضلع شرقی فضای «A» در داخل اتاقهای ۲۶ و ۲۷، از مدارک تقدیم فضای «A» نسبت به فضای «B» (رهبر، ۱۳۸۷: تصویر ۲۰).

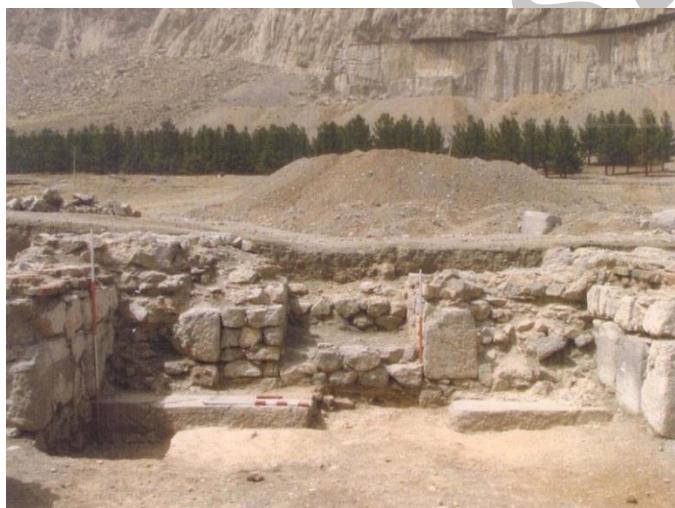
تصویر ۱۲: وضعیت درگاه ورودی غربی کاخ B (دید از شرق) (رهبر، ۱۳۸۷: تصویر ۱۸).

(رهبر، ۱۳۸۷: ۲۲۲) تصویر ۱۲). ورودی شرقی، دارای راهرویی به طول تقریبی ۱۷ متر است و شخص را در بدو ورود به سمت حیاط مرکزی کاخ B هدایت می‌نماید. به عقیده حفار با توجه به دلایلی از جمله تفاوتی که در نظم و ظرافت و ساختار نمای ضلع شرقی و دیگر بخشها دیده می‌شود، یا سنگهایی سفید که در کف این ورودی کار گذاشته شده و با سنگهای خاکستری نما تضاد رنگ زیبایی را به وجود می‌آورد، این ورودی بدون شک ورودی اصلی کاخ بوده است (رهبر، ۱۳۸۸: ۱۸-۱۷) تصویر ۱۳). از کاروانسرای دوره ایلخانی، تا به امروز در مجموع ۶۵ اطاق و راهرو، یک مسجد (نمازخانه)، سکویی ساخته شده از لاشه سنگ دارای حفره‌ای در وسط با کاربری نامعلوم (رهبر، ۱۳۸۰: ۵۷-۶۰) و بقایای پلکان‌هایی جهت عبور و مرور به پشت بام کاروانسرا به دست آمده است (رهبر، ۱۳۸۰: ۴) (شکل ۲). شواهد نشان می‌دهد احتمالاً در بازه زمانی اندکی پس از ساخت کاروانسرا، زلزله‌ای شدید به وقوع پیوسته که موجب تخریب آن شده است؛ شواهد این امر را می‌توان در طاق‌های آجری اطاق‌های کاروانسرا، که در اثر فشارهای جانبی به یکباره فرو ریخته اند، مشاهده نمود (رهبر، ۱۳۸۰: ۲۴) تصویر ۱۴ و تصویر رنگی ۱۲). با توجه به موضوع پیش رو، توضیح جزئیات بیشتر در مورد کاروانسرای دوره ایلخانی ضروری نمی‌نماید و تمرکز بحث بر روی ساخت و سازهای دوره ساسانی بنا قرار می‌گیرد.

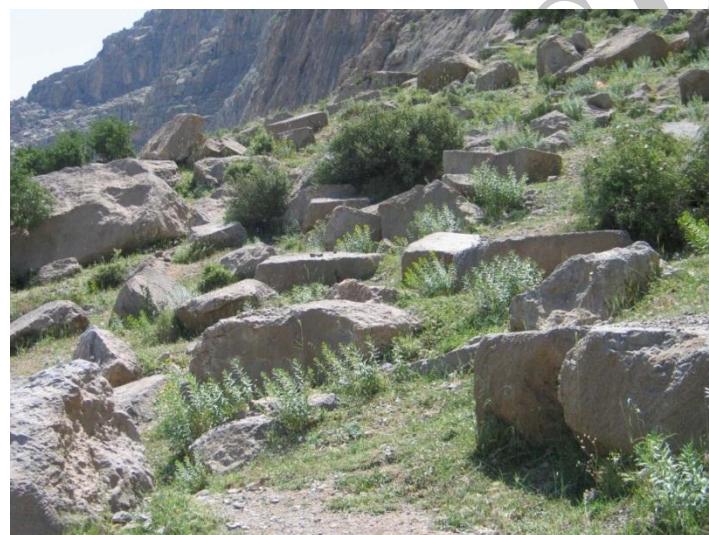
تصویر ۱۵: بلوک‌های سنگی تراش خورده در حدفاصل فرهدتراش تا کتبیه داریوش (بایگانی مرکز استاد پایگاه میراث فرهنگی بیستون).

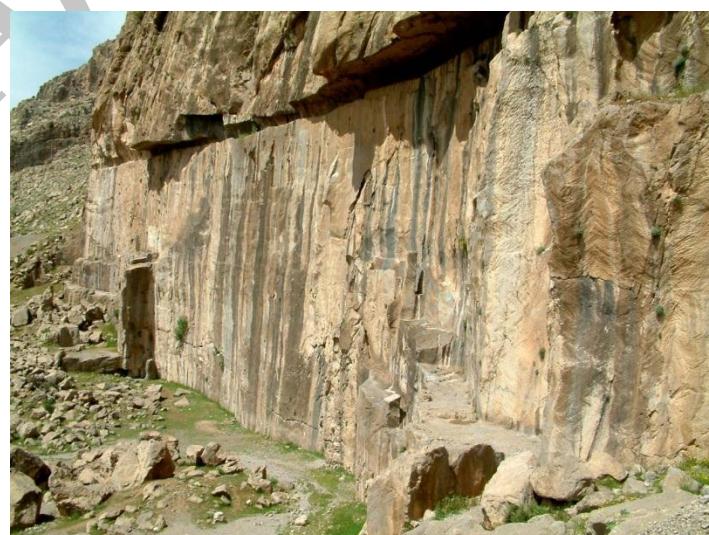
تصویر ۱۶: صخره تراش خورده فرهدتراش (دید از شمال) (بایگانی مرکز اسناد پایگاه میراث فرهنگی بیستون).

دیواره صخره استفاده می‌شد. تعداد سکوهای پیش‌گفته خود گویای این نکته است که کار تراش صفحه به دست چند گروه کارگاهی به صورت همزمان به انجام می‌رسید و به خوبی سطح اولیه صخره پیش از شروع حجاری فرهاد تراش را نشان می‌دهند (شاپور شهری، ۱۳۵۳: ۵-۶) (تصویر ۱۶ و تصویر رنگی ۱۳).

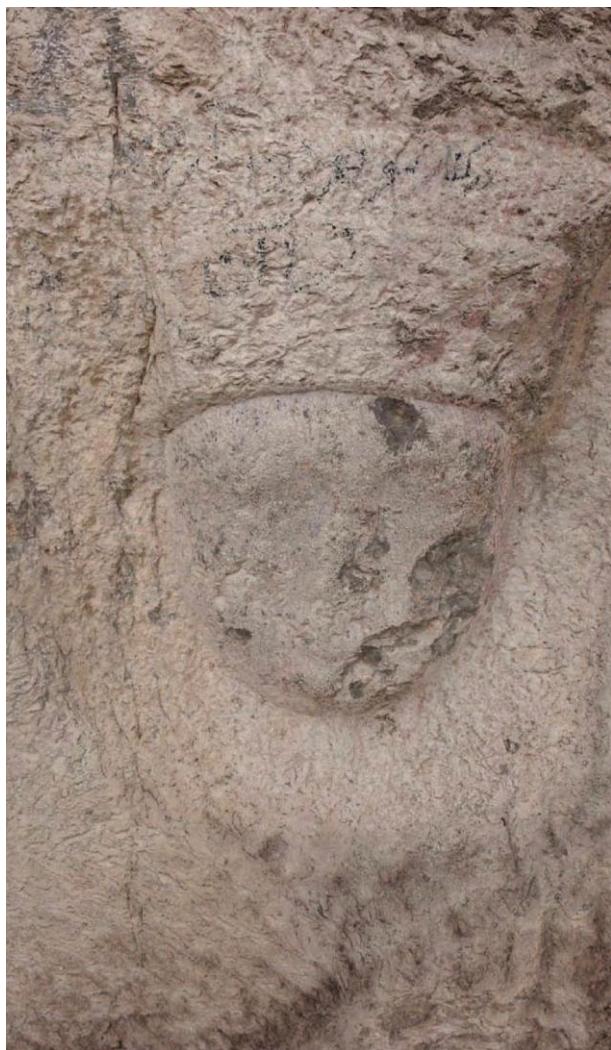
تصویر ۱۷: نقش صورت یک زن که بر سطح فرهادتراش نقش شده است (صارمی، ۱۳۸۷: تصویر ۴-۲۱).

در حدود ۷۰ سانتی‌متر بالاتر از سطح شمالی ترین سکو، نقش برجسته صورت یک زن به چشم می‌خورد که از لحاظ فرم چهره، با نمونه هایی همچون، نقش صورت یک زن از کیش در بین النهرين متعلق به قرن پنجم میلادی، چهره فرشتگان تصویر شده بر بالای قوس ایوان بزرگ طاق بستان و یا صورت آناهیتا در صحنه تاج ستانی خسرو پرویز در همان محل، قابل مقایسه است و با توجه به این شباهت‌ها می‌توان دوره ساسانی را برای زمان خلق این اثر پیشنهاد نمود (شاپور شهری، ۱۳۵۳: ۱۴-۱۱) (تصویر ۱۷ و تصویر رنگی ۱۴).

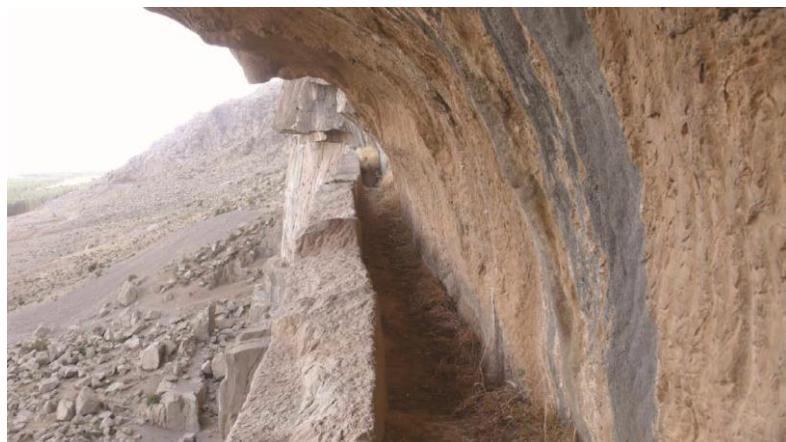
تصویر ۱۹: کanal سرتاسری موجود در قسمت فوقانی فرهادتراش (صارمی، ۱۳۸۷: تصویر ۴-۱۳).

ایجاد شده که در حدود ۲/۵ متر جلوتر از سطح صفحه تراشیده شده است و در حقیقت همانند یک سقف عمل می‌کرد (شاپور شهبازی، ۱۳۵۳: ۵) (تصویر ۱۹).

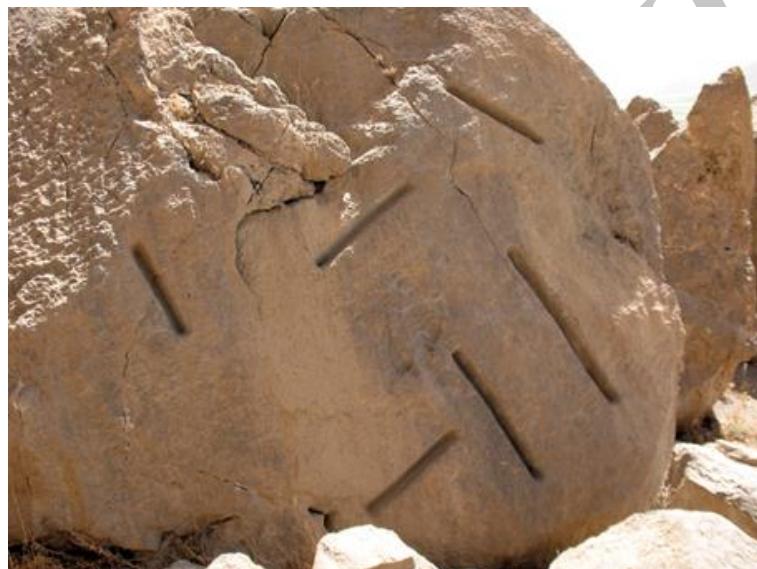
تصویر ۲۰: شواهدی مبنی بر استفاده از گوه‌های چوبی در روند ساخت فرهادتراش (بایگانی مرکز اسناد پایگاه میراث فرهنگی بیستون).

۷- به این ترتیب که شکاف‌های طبیعی موجود در صخره را عمیق تر کرده و یا در صورت لزوم با استفاده از کلنگ‌های آهنی شکافی در سنگ ایجاد می‌نمودند، سپس گوههای چوبی را که برای این کار آماده شده بود در داخل شکافهای مذکور فرو کرده و به مرور آنها را مرطوب می‌نمودند. به این ترتیب گوهه‌ها اصطلاحاً باد کرده و همین افزایش حجم موجب افزایش طول شکاف‌ها و در نهایت جدا شدن قطعات بزرگ سنگ از صخره می‌شد. پس از این مرحله نوبت به پرداخت سنگ در سطح موردنظر می‌رسید.

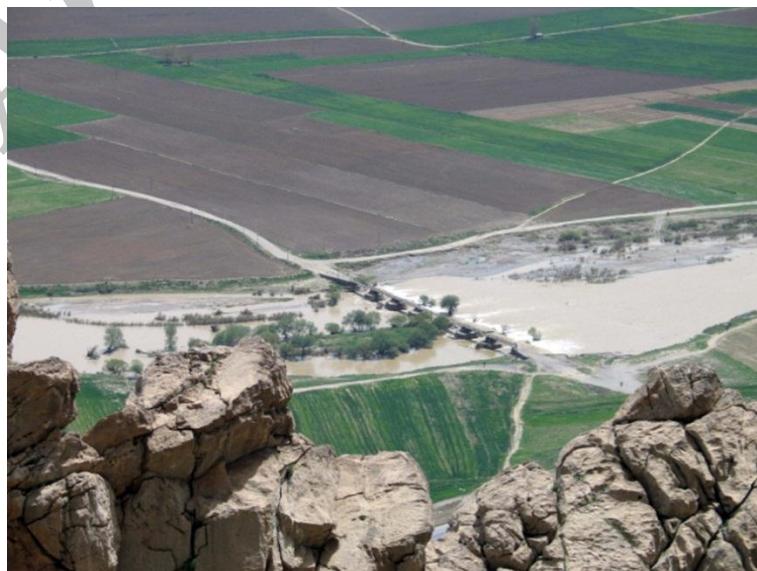
تصویر ۲۱: منظره عمومی پل خسرو (دید از شمال غرب) (بایگانی مرکز اسناد پایگاه میراث فرهنگی بیستون).

شیرین قرار دارد (تصویر ۲۱). نخستین بازدید مطالعاتی از پل خسرو توسط فلاندن انجام گرفت و او این اثر را به دوره ساسانی منتبث نمود (فلاندن، ۱۳۵۶: ۲۱۰). پس از وی راولینسون نیز از بقایای پل خسرو بازدید کرده و آن را متعلق به دوره ساسانی دانست (Rawlinson, 1839: 114). کاوش‌های انجام گرفته بر روی این پل، محدود به یک فصل گمانه زنی در سال ۱۹۶۷ توسط هیأت آلمانی کاوش‌های بیستون، در اطراف این اثر است. حاصل این کاوش‌ها به دست آمدن دو پایه از ۹ پایه پل بود که تا آن زمان در زیر ماسه‌های حاشیه رودخانه مدفون شده بودند (Luschey, 1990: 294).

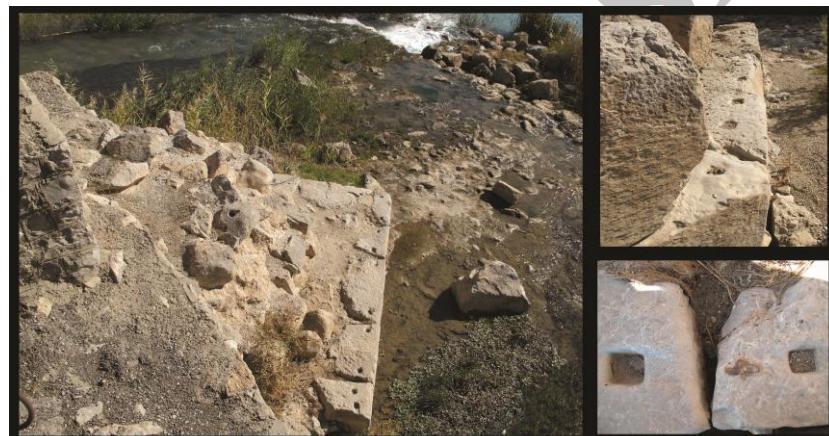
تصویر ۲۳: آبشکن‌های مثنی و بستهای فلزی به کار رفته در ساختار پایه‌های پل خسرو (عکس‌ها از: مژگان خان مرادی).

علاوه بر این، مقایسه تکنیک معماری به کار رفته در ساخت پل همچون استفاده از ملات ساروج، بسته‌های فلزی، نوع تراش بلوکهای سنگی و علائم حجاران ساسانی، و علاوه بر همه اینها توجه به این نکته که ریشه یابی نام محلی این آثار فرهاد تراش و پل خسرو- اشاره به پادشاهی دارند که می‌دانیم علاقه زیادی به ساخت و ساز داشت و ما را بر این می‌دارد که پل خسرو را نیز اثری ناتمام از پروژه‌های خسرو دوم در بیستون بدانیم. همچنین با توجه به مشاهده توده سنگهای متراکم بین پایه‌ها و تشکیل سکوی سنگفرش سراسری در کف رودخانه و همچین شواهدی از وجود یک پشتنه خاکریز در جنوب شرق پل و دیواری به طول ۱۱۰۰ متر در کرانهٔ شرقی گاماسیاب که آنها را نیز باید متعلق به دوره ساسانی دانست؛ باید گفت که پل خسرو بخشی از سده ساسانی ناتمام بیستون را تشکیل می‌دهد (کلایس، ۱۳۸۵: ۱۵۵-۱۵۸). این پل - بند از جهت ساختار با پل والرین (بند شادروان) در شوستر (کلایس، ۱۳۸۵: ۱۴۹)، بند درودزن فارس (حدود قرن ششم پ.م)، بند بهمن در نزدیکی کوار در فارس، پل - بند امیر در فارس، بند کوار بین قم و کاشان، پل - بند شهرستان یا سی و سه پل و سده ساوه (معماریان، ۱۳۸۷: ۶۷-۶۶) قابل مقایسه است. قسمت میانی پایه‌های پل خسرو، با قلوه سنگ و ملاط آهک پُر شده است که این روش چیدمان در پایه‌ها را می‌توان با پل بیستون

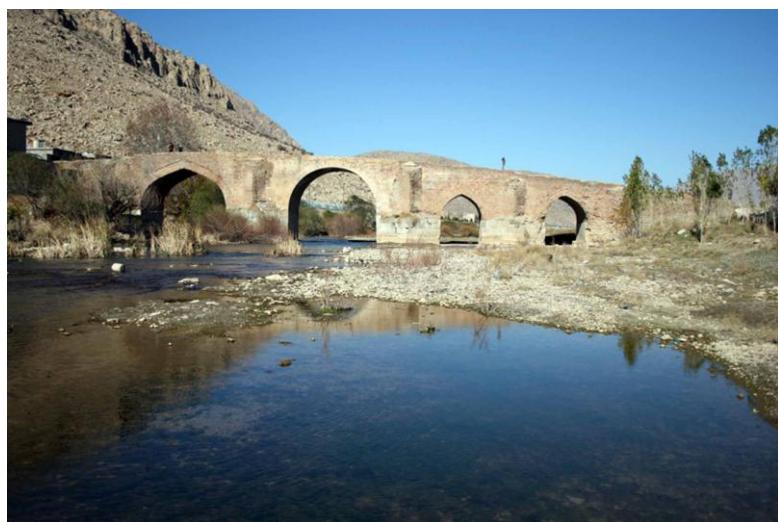
تصویر ۲۵: نمای جنوبی پل بیستون (بایگانی مرکز اسناد پایگاه میراث فرهنگی بیستون).

پل بیستون در شرق شهر بیستون، در جهت شرقی- غربی و بر روی رودخانه دائمی دینورآب ساخته شده است. این پل بر سر راه قدیم کرمانشاه به صحنۀ قرار داشته و از طریق جادۀ بیستون به سفر قابل دسترسی است. این پل با نام‌های دیگری همچون پل کهنه، پل شاه عباسی، پل صفوی، پل نادرآباد و پل دینورآب نیز شناخته می‌شود (تصویر ۲۴). طول این پل ۱۴۴ متر و عرض آن ۷/۶۰ متر بوده و دارای چهار دهانه باز است که به ترتیب از شرق به غرب شماره گذاری شده‌اند (مرادی، ۱۳۸۰: الف: ۹). بدنه آجری پل در دوره‌های مختلف به ویژه دوره حاکمان حسنیه، دورۀ ایلخانی، دورۀ صفوی و دوران متأخر بارها مورد مرمت و بازسازی قرار گرفته است (خان‌مرادی، ۱۳۸۷: ۱). در همه گزارشات و متنوی که در رابطه با بیستون نوشته شده، این پل با نام پل صفوی و در ردیف آثار دوره اسلامی معرفی شده است و تصوّر می‌شد که در دوره صفوی بنا نهاده شده باشد، اما کاوش‌های باستان‌شناسی اخیر نشان داد که پایه‌های پل بیستون در اواخر دوره ساسانی ساخته شده و پرتوه ساخت آن همچون سایر بنای‌های ساسانی بیستون ناتمام مانده است (مرادی، ۱۳۸۱: ۸۶) (تصویر ۲۵).

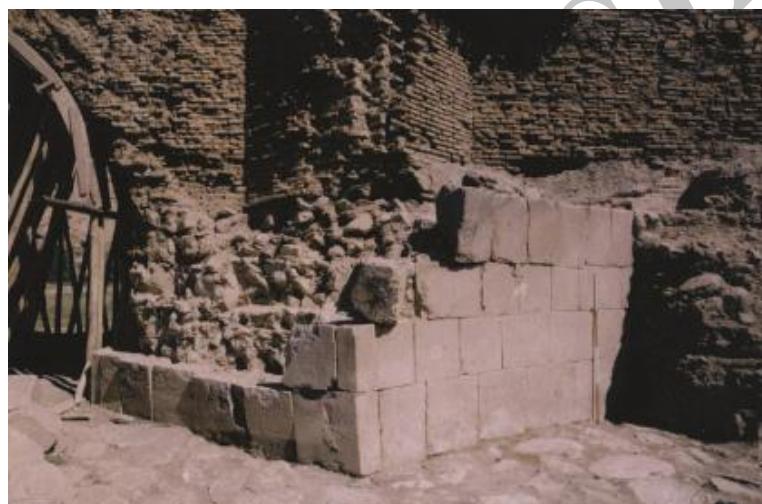
تصویر ۲۶: نمونه‌ای از فرم چیدمان پایه‌های ساسانی پل بیستون (مرادی، ۱۳۸۱: ۱۷۹، تصویر ۴۴).

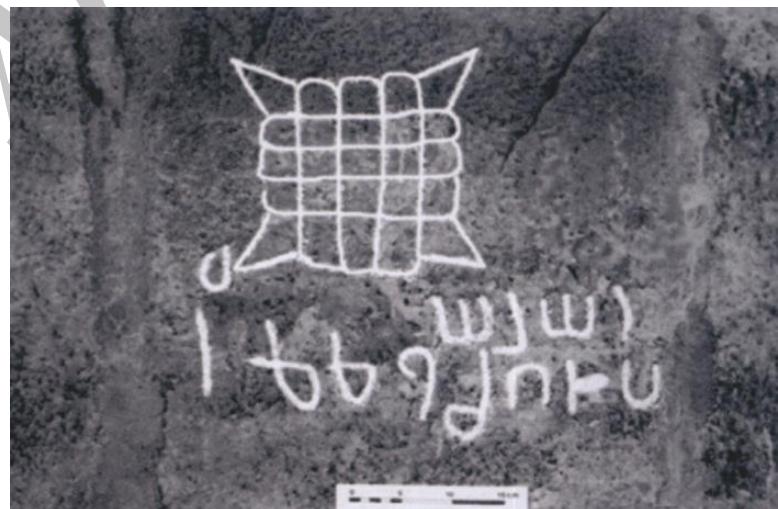
تصویر ۲۷: کتیبه ساسانی حک شده بر روی پایه شماره ۷ پل بیستون (مرادی، ۱۳۸۱: تصویر ۱۴۶).

خسرو بیستون (کلایس، ۱۳۸۵: ۱۵۰)، پل شکسته خرم آباد (Kleiss, 1975: 136) و پل بند ایوان کرخه (چگنی، ۱۳۷۸: ۶۱) است. این پایه‌ها پیشرفت تکنیکی را نسبت به پل‌های اوایل دوره سasanی همچون پل فیروزآباد نشان می‌دهند (Kleiss, 1975: 136). شیوه چیدمان بلوک‌های سنگی به کار رفته در ساختار پایه‌ها را می‌توانیم در بنایی همچون مجموعه سasanی تخت سليمان (مرادی، ۱۳۸۰: ۱۳۸۰) طاق گرا (کامبخش فرد، ۱۳۵۵) و بنای سنگی کنگاور (Azarnoush, 1981) نیز مشاهده نمایم. بر روی برخی از این بلوک‌های سنگی علائم حجاران سasanی نقش شده است (مرادی، ۱۳۸۱: جداول ۶ و ۷؛ خان‌مرادی، ۱۳۸۷: جداول ۲۸ و ۲۹) که می‌توان آنها را با علائم‌های حجاران موجود بر روی دیگر بنای و آثار سasanی منطقه از جمله بلوک‌های تراش خورده اطراف فرهاد تراش (شاپور‌شهریاری، ۱۳۵۳: ۸)، بنای سasanی - ایلخانی (زهبر، ۱۳۵۷: ۱) و پل خسرو (کلایس، ۱۳۸۵: ۱۵۱، شکل ۶)، همچنین کمی دورتر با بنای معظم کنگاور (کامبخش فرد، ۱۳۷۴: ۲۲۳-۲۰۶)، تخت سليمان (مرادی، ۱۳۸۰: ۱۳۸۰)، پل پلدخت لرستان (پرویز، ۱۳۸۰: ۱۳۲)، شهر گور (شاه محمدپور، ۱۳۸۳)، تخت جمشید و پاسارگاد (کامبخش فرد، ۱۳۸۶) و حتی با قلعه سasanی در بنده قفقاز (شاه محمدپور، ۱۳۸۳) نیز مقایسه نمود. در دو مین فصل از کاوشهای کتیبه‌ای نیز به خط و زبان پهلوی سasanی که بر روی یکی از بلوک‌های سنگی پایه هفتمن پل حک شده بود، کشف شد اما متأسفانه به علت آسیب وارد، قابل بازخوانی نبود (مرادی، ۱۳۸۱: ۸۶) (تصویر ۲۷).

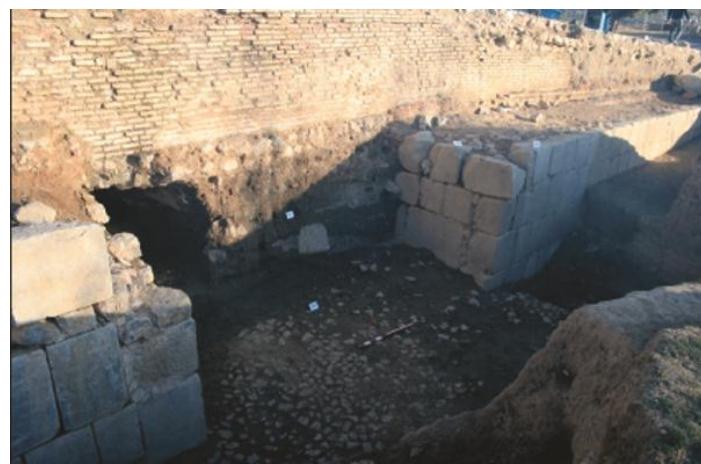
تصویر ۲۸: نمای جنوبی دهانه شماره «۱» پل بیستون (خان مرادی، ۱۳۸۷: ۱۷۱، تصویر ۴۳).

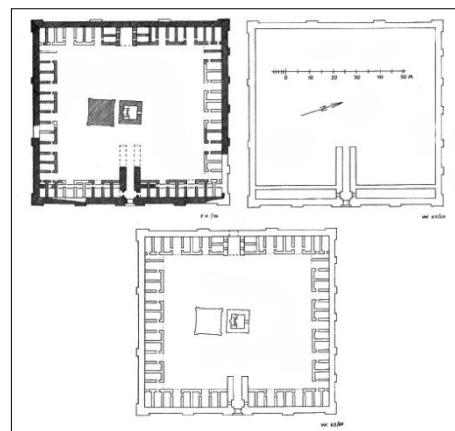
شکل ۱: دوره های مختلف ساخت و ساز در بنای ساسانی ایلخانی بیستون از دیدگاه هیأت آلمانی (کلایس، ۱۳۸۵: ۲۰۱، شکل ۱۷).

متعلق به دوره ساسانی بیان کرده و سه سرستون به دست آمده از بیستون را شواهد معتبری مبنی بر وجود آن به شمار می‌آوردن (لوشای، ۱۳۴۴: ۴۶؛ کلایس، ۱۳۸۵: ۱۳؛ الف: ۱۳۴۶؛ کلایس، ۱۳۸۵: ۴؛ کلایس، ۱۳۸۵: ۲۰-۱۸۷). آلمانی‌ها همواره در تمام گزارش‌هایشان<sup>۵</sup> از این بنا با عنوان «کاروانسرای قدیمی» یاد کرده‌اند (کلایس، ۱۳۴۶: ۴؛ کلایس، ۱۳۸۵: ۱۳؛ ج: ۱۳۸۵: ۱۷-۲۰). هیأت آلمانی با توجه به شواهد معماری و مواد فرهنگی به دست آمده به خصوص سفال (لوشای شمایسر، ۱۳۸۵) دو دوره متفاوت ساخت و ساز را برای این بنا متصوّر شد (کلایس، ۱۳۸۵: ۱۷). در واقع اشتباهات متعدد در تاریخ‌گذاری همین سفال-های بدست آمده در بنا مشاهده درز بین بلوکها که گاه‌با سنگ‌های کوچک و ملاط گچ پُر شده بود و تعداد محدود گمانه زنی‌های انجام گرفته، آنها را به این نتیجه رساند که شروع ساخت و ساز این بنا همزمان با دوره آل بویه (قرن ۱۱-۱۲ میلادی) بوده، و با استفاده از مصالح ساختمانی از جمله سنگ‌های تراش خورده ساسانی که در دامنه کوه بیستون پراکنده است و آجرهایی که در نزدیکی محل بنا ساخته شده‌اند، یک پادگان تدافعی (قرارگاه - رباط) را در کنار جاده کاروانروی قدیمی در پای کوه بیستون ساخته‌اند که فقط دارای دو سالن طویل در دو سوی شمالی و جنوبی ورودی بود. اما متأسفانه هیچ گاه دلیل روشنی در توضیح انتساب بنا به دوره آل بویه و آن هم به عنوان یک پست تدافعی ارائه ندادند. به نظر آنان در دوره ایلخانی نیز، که دوره دوم ساخت و ساز در این بناست، آنرا به یک کاروانسرا تبدیل می‌کنند و در نهایت در حدود سال ۱۰۶۰ هجری شمسی یعنی در دوره صفوی جای خود را به کاروانسرا شاه عباسی - که در جنوب همین بنا ساخته شد - می‌دهد (کلایس، ۱۳۸۵: ۱۳؛ ج: ۱۹۸). (شکل ۱).

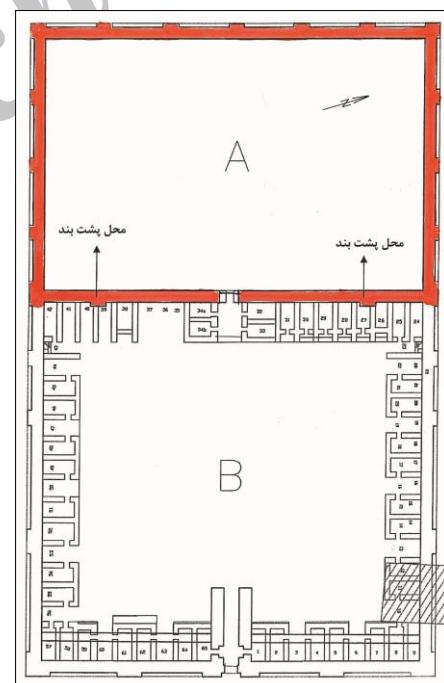
شکل ۲: بنای ساسانی - ایلخانی بیستون پس از انجام ششمین فصل از کاوش های هیأت ایرانی (رهبر، ۱۳۸۸: ۳۲، شکل ۸).

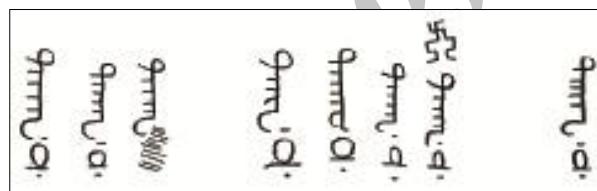
شکل ۴: واژه مزداقرت که بر روی بلوک‌های ساسانی در چند نقطه از بیستون کشف شده است (لوشا، ۱۳۸۵: ج: ۱۳۹، شکل ۱).

گرفته بودند، از روی تبة موسوم به «K» در کنار سراب به دست آمده که بر روی سه تا از آنها به خط پهلوی ساسانی واژه «مزداگرت» نقش بسته بود (Flandin & Coste, 1976: PL.39؛ لوشای، ۱۳۸۵: ۱۳۸-۱۳۹). واژه مزداگرت به معنی «ساخته امور امزا» است و این احتمال وجود دارد که در دوره ساسانی، «آغستان» به «مزداگرت» تغییر نام داده باشد (رهبر، ۱۳۸۶: ۵۸) (شکل ۴).

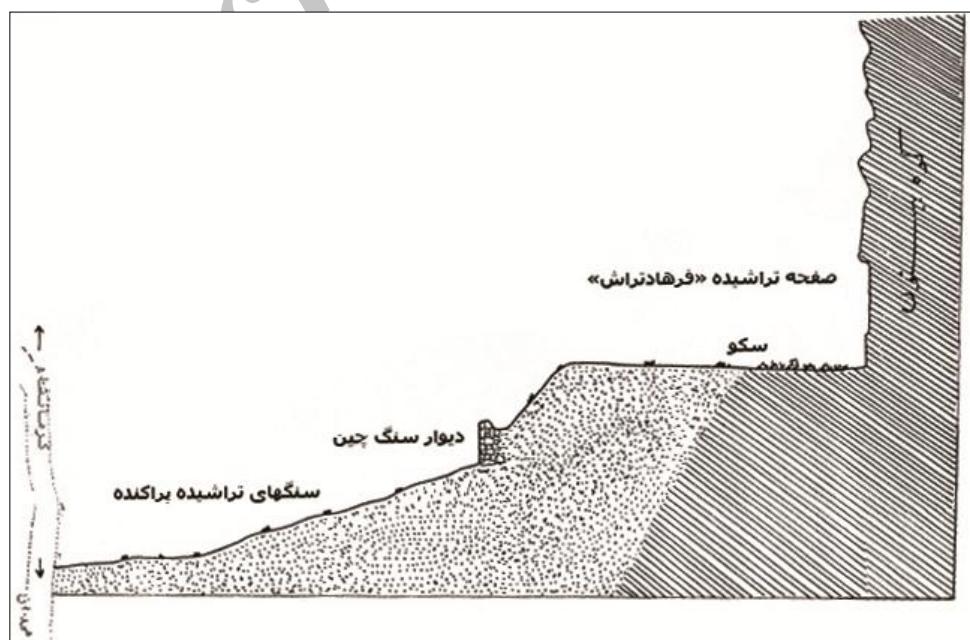
شکل ۵: برشی از کوه بیستون، صفحه تراش خورده، تراس خاکی و دیوار مقابل فرها در تراش (شاپور شهبازی، ۱۳۵۳: شکل ۱).

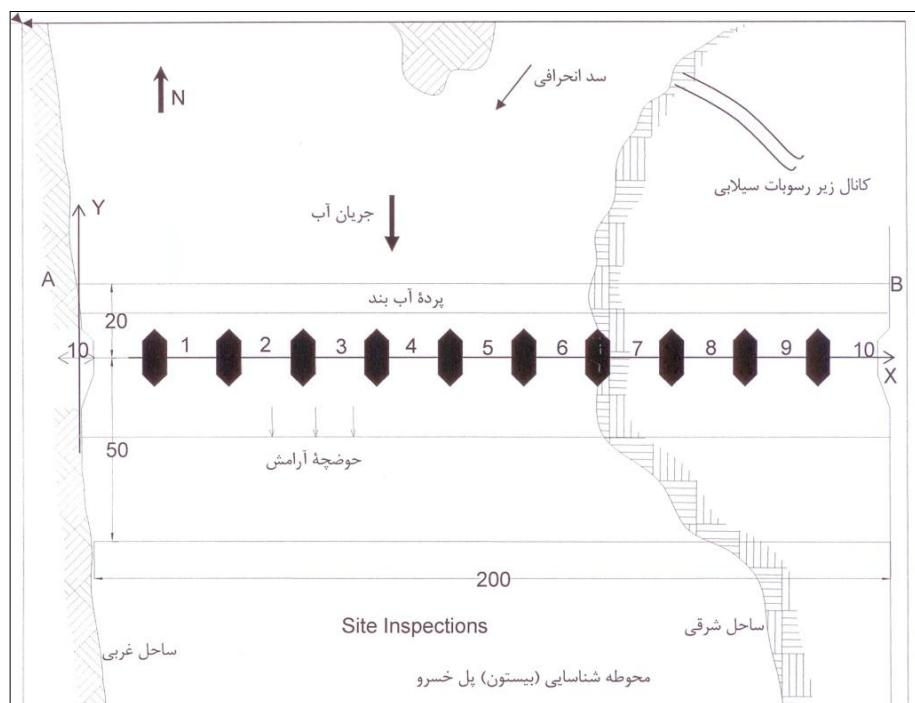
شکل ۶: پل خسرو (مهندسين مشاور خاک - پايه، ۱۳۸۸: شكل ۱).

این پل با طولی برابر با ۱۵۲/۸ متر، دارای ۱۰ پایه و ۹ دهانه است.<sup>۱۰</sup> در ساخت پایه‌ها نظم زیادی رعایت شده و هریک از آنها ۷/۲ متر عرض و ۱۴/۳ متر طول دارند، همچنین هر یک از دهانه‌های پل دارای عرضی برابر با ۸/۸ متر هستند (کلایس، ۱۳۸۵: ۱۴۹) (تصویر ۲۲، شکل ۶). پایه‌های پل از سنگ‌های تراش خورده و قواره شده در ابعاد ۸۰×۸۰ سانتی متر و دارای علائم حجار (شکل ۷) بوده و با توجه به مشاهده توده سنگهای متراکم که بین پایه‌ها قرار دارند به نظر می‌رسد بر روی یک سکوی سنگفرش سراسری، بنا شده‌اند. این پایه‌ها، به شکل شش ضلعی اند و هریک سه بخش دارند؛ یک بخش مستطیل شکل که هسته مرکزی آن بالا شده سنگ‌های بزرگ و کوچک و ملات آهک پُر شده، در وسط قرار گرفته و در دو جبهه شمالی و جنوبی پایه دارای دو آبشکن مثلث شکل است که قاعده‌ای هم عرض بخش میانی پایه دارند. برای اتصال بلوک‌های سنگی به یکدیگر از بسته‌های دم چلچله ای آهنه در سطح رویه بلوکها و بسته‌های سربی در قسمت میان دو بلوک استفاده نموده اند. امروزه از این بسته‌های آهنه اثری بر جای نمانده و به نظر می‌رسد به عمد از جایشان کنده شده اند (تصویر ۲۳). در قسمت فوقانی پایه‌های ۳، ۵، ۶، ۷ و ۸ یک ساختار مستطیل شکل با طولی در حدود ۵ متر مشخص شده که

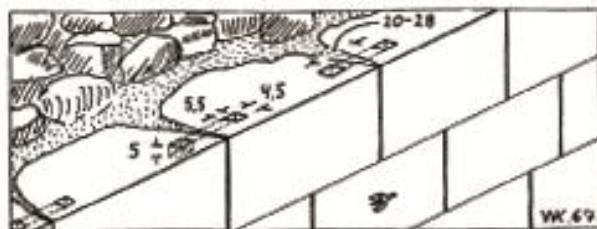
شکل ۷: بست های فلزی و علامت حجاران موجود بر روی پایه های پل خسرو (کلاسیس، ۱۳۸۵: ج ۱۵۱، شکل ۶).

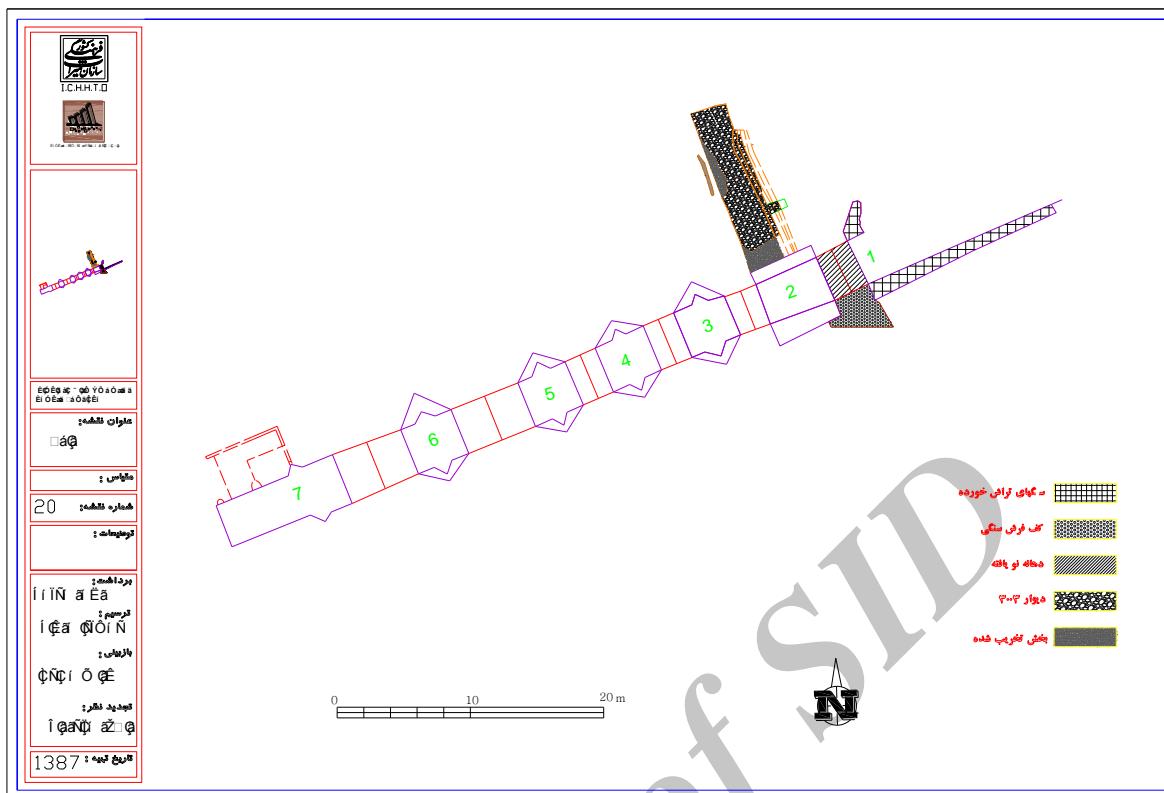
شکل ۸: پل بیستون پس از پایان سومین فصل کاوش‌ها (خان مرادی، ۱۳۸۷؛ نقشه شماره ۲۰).
