شواهدی از فعالیت‌های پل سازی ساسانیان در دشت بیستون

مرگان خان مرادی*

واژگان کلیدی: بیستون، ساسانی، پل سازی، پل خسرو، پل بیستون.

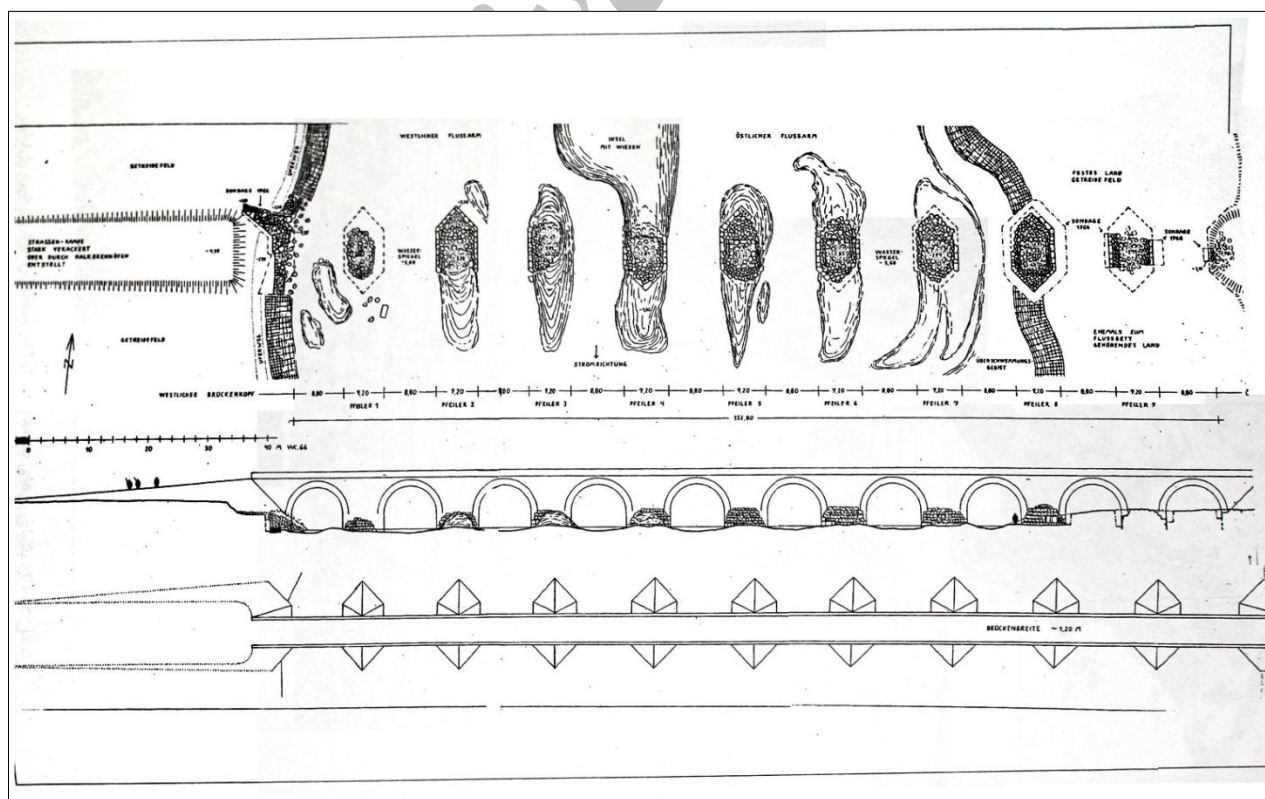
شکل ۷: پلان و طرح بازسازی شده پل خسرو توسط کلایس (کلایس، ۱۳۸۵: ۱۵۸).

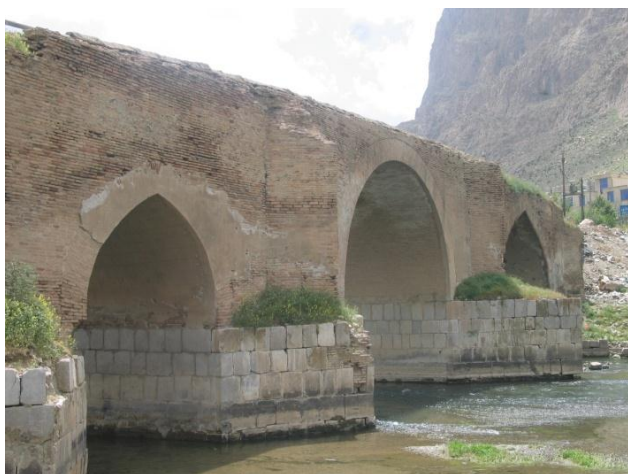
تصویر ۳: نمایی دیگر از پایه های پل بیستون (عکس از نگارنده).

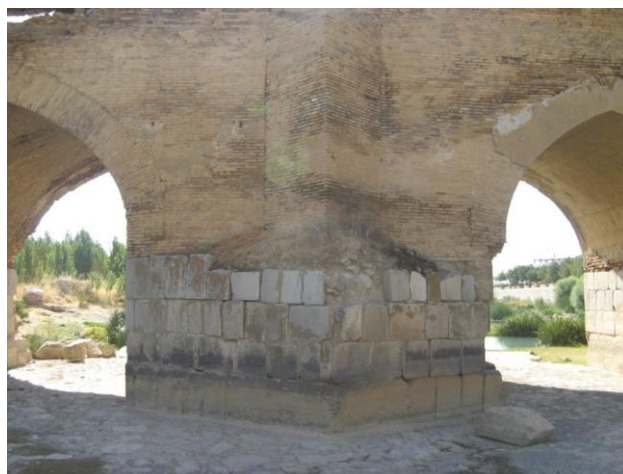
تصویر ۲: نمونه‌ای از آبشکن‌های مثلثی شکل پل بیستون (مرمت‌هایی در دوران اسلامی بر روی آن صورت گرفته است) (عکس از نگارنده).

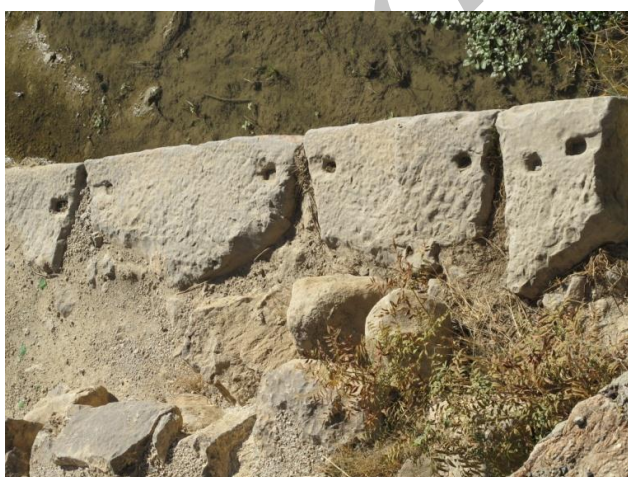
تصویر ۷: نمونه‌ای از بست‌های بکار رفته در پل خسرو (عکس از نگارنده).

محافظ بخش داخلی را برعهده دارند. البته در پل خسرو جهت اتصال بهتر بلوک‌ها به یکدیگر از بست های فلزی نیز استفاده کرده‌اند. شاید این سوال پیش بیاید که با وجود همزمانی این پل‌ها چرا بست فلزی در پل بیستون بکار نرفته است؟ در این مورد هوف معتقد است که این بست‌ها در تمام پل‌های ساسانی کاربرد نداشته‌اند (Huff, 1990: 452). این امر ممکن بود همانند بیستون در دو پل نزدیک بهم و همزمان نیز پیش آمده باشد مثلاً در فاصله اندکی از پل مهرنرسه، پل بندر وجود دارد که برخلاف پل قبلی فاقد بست فلزی و آنهم مربوط به دوره ساسانی است (Huff, 1990: 451). حتی در پل‌ها و پل بندهای خوزستان نیز این امر صادق است، برای مثال پل بند جره و پل ارجان فاقد بست فلزی هستند در صورتی که پل‌های شادروان، پای پیل و پل بند دزفول بست دارند (اسماعیلی جلودار، ۱۳۷۸). شاید دلیل عدم کاربرد بست های فلزی در پل بیستون که همزمان با پل خسرو ساخته شده است، این بوده که سازندگان این پل به درجه ای از توانایی رسیده‌اند که نیازی به استفاده از بست های فلزی احساس نکرده‌اند کما اینکه بکارگیری بست مستلزم صرف وقت، نیرو و زمان بسیاری بود. وجود فشار آب در رودخانه گاماسیاب نسبت به رودخانه دینورآب نیز می‌توان دلیل کاربرد بست در پل خسرو باشد، این مطلب در مورد پل‌های خوزستان نیز صادق است (اسماعیلی جلودار، ۱۳۷۸: ۲۱۸).

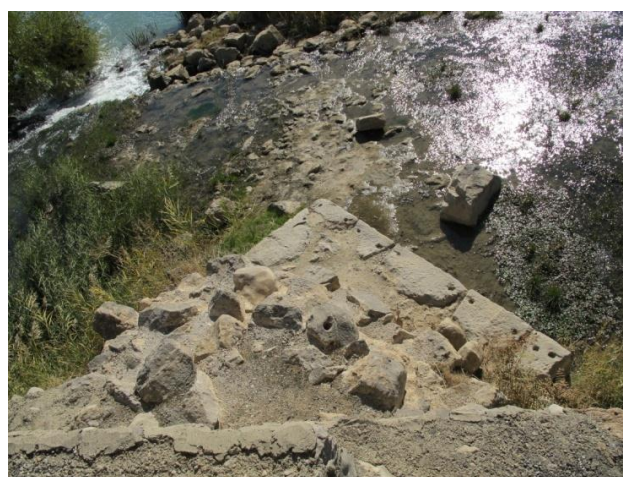
تصویر ۶: نمونه‌ای از آبشکن پل خسرو (عکس از نگارنده).

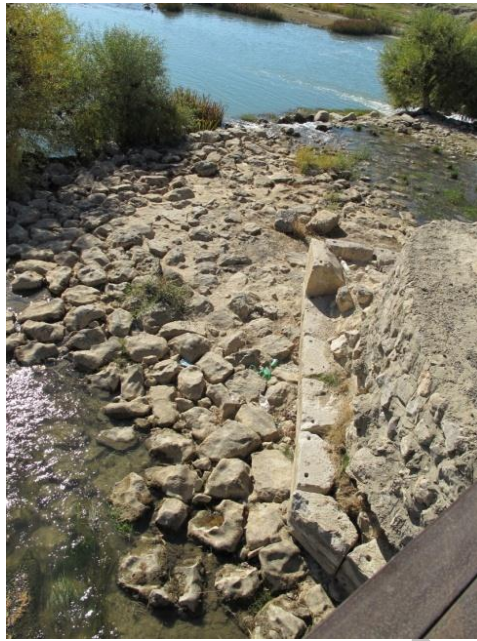
تصویر ۸: بستر سازی در پل خسرو (عکس از نگارنده).

ج) بسترسازی: انتخاب محل مناسب برای اجرای عملیات ساختمانی این پل به طور دقیق صورت گرفته است. برپایی پل بدون در نظر گرفتن استحکام بستر رود باعث نابودی تدریجی آن می‌گردد. با علم به این موضوع معماران برخی از پل‌های این دوره را بر روی بستر صخره‌ای رودخانه‌ها ساخته‌اند که به استحکام بیشتر پل کمک می‌کند. در پل خسرو این مشکل با درایت معماران و سازندگان پل مذکور مرتفع گردیده و آنها خود اقدام به ایجاد بسترسازی نموده‌اند. آنها بر روی صفا ای سنگی و سراسری پایه‌ها را ایجاد کرده‌اند. این سنگ فرش کف رودخانه را به پهنای تقریبی ۵۰ متر پوشانده و متشکل از تخته سنگ‌های متراکمی است که مانع شستن کف شده و در عین حال ارتفاع آب را تنظیم می‌کند. از نظر بسترسازی این پل با پل پای پیل خوزستان (چگنی، ۱۳۷۸: ۷۵) و پل قدیمی پل دختر (پرویز، ۱۳۷۸: ۱۲۲) قابل مقایسه است.

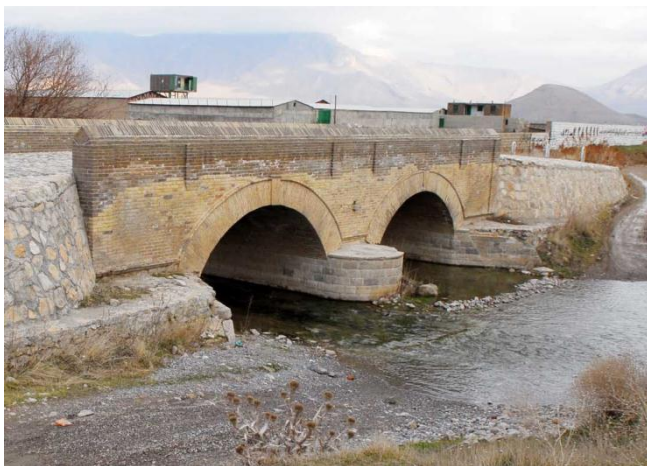
تصویر ۱۰: پل قوزیوند (بایگانی میراث جهانی بیستون).

الف) پایه ها: این پل دارای سه پایه بوده و همانند پایه های پل های بیستون و پل خسرو هر پایه از سه قسمت تشکیل شده است (تصویر ۱۰). یک بخش مستطیلی که دو آبشکن مثلثی شکل به دو طرف آن الصاق شده است. از پایه های این دوره فقط یک یا دو ردیف قابل مشاهده است. در ساخت این پایه ها نیز از سنگ

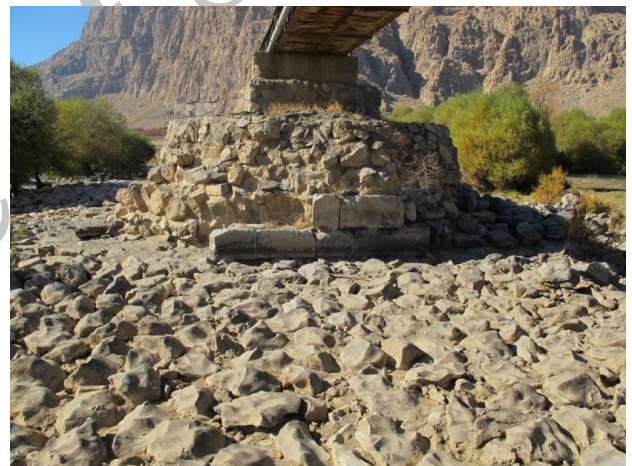
تصویر ۹: نمایی از پایه تخریب شده پل خسرو (عکس از نگارنده).
