بررسی تاثیر استفاده از میلگردهای گالوانیزه در جلوگیری از خوردگی فولاد در بتن مسلح

Investigating the Effect of Galvanized Steel Rebars on Preventing Steel Corrosion in Reinforced Concrete

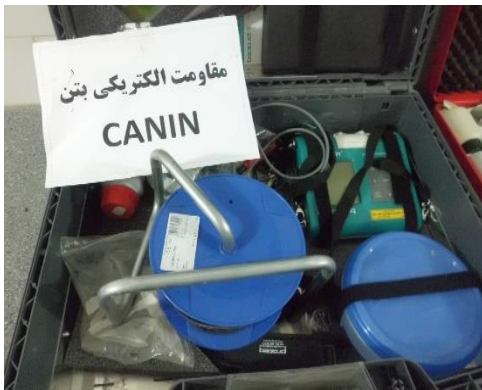
شکل ۱- دستگاه اندازه‌گیری پتانسیل خوردگی میلگرد استاندارد ASTM 876

پس از گذشت ۷۲ ساعت از ریختن بتن در قالبها، قالبهای بتنی باز شده و نمونه‌ها درون ظرف‌های پلاستیکی که از نمونه های آب پر شده‌اند قرار می‌گیرد تا برای آزمایشات ۷ روزه، ۲۸ روزه، ۴۲ روزه و ۶۰ روزه آماده گردند روش اندازه‌گیری پتانسیل خوردگی با استفاده از دستگاه تست غیر مخرب - CANIN (Crosion Analysing Non - مخرب) Dostnetione instrument یا هالف سل با استاندارد ASTM 876: (شکل ۱)

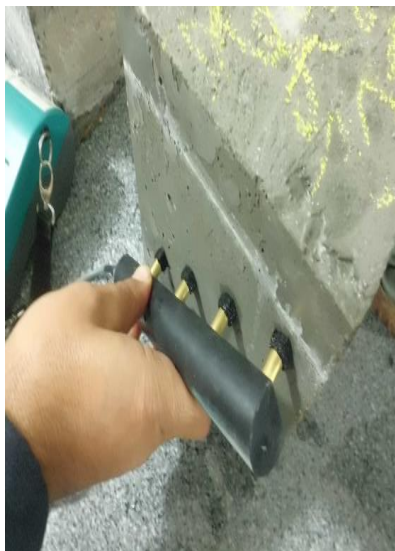
شکل ۵- مراحل انجام تست مقاومت الکتریکی بتن

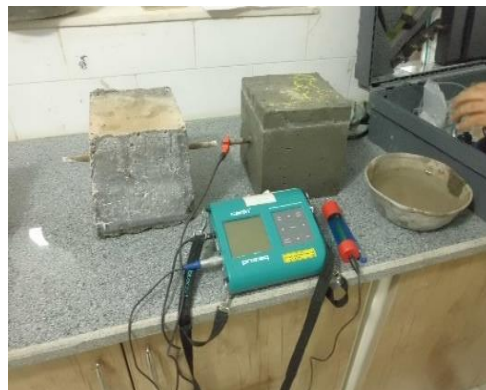
شکل ۲- آماده سازی دستگاه هالف سل جهت انجام تست خوردگی

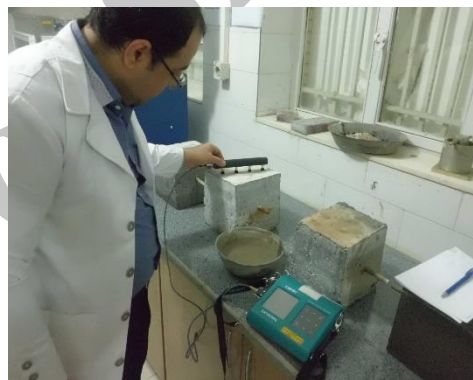
شکل ۳- انجام آزمایش اندازه گیری میزان مقاومت بتن در مقابل نفوذ یون کلر بوسیله دستگاه آلتراسونیک
