استئوتومی والگوس همراه با دبریدمان محل جوش نخورده برای درمان عدم جوش خوردگی شکستگی گردن فمور

«دانشگاه علوم پزشکی تهران»

Valgus Osteotomy of Femur with Debridement of Nonunion Site for Treatment of Nonunion of Femoral Neck

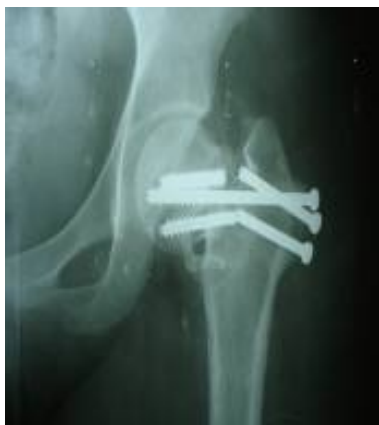
شکل ۱. جوش نخوردن شکستگی گردن فمور همراه با شکستگی پیچ‌های تثبیت اولیه

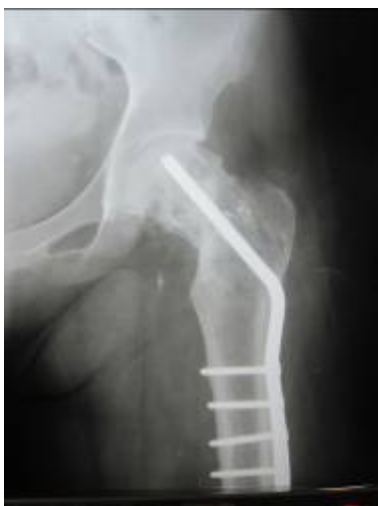
شکل ۲. جوش خوردن شکستگی گردن فمور پس از خارج کردن پیچ‌های شکسته و انجام استئوتومی والگوس
