(یادداشت پژوهشی)

مطالعه علل پدیده گسیختگی زمین در جاده‌های دشت یزد - اردکان*

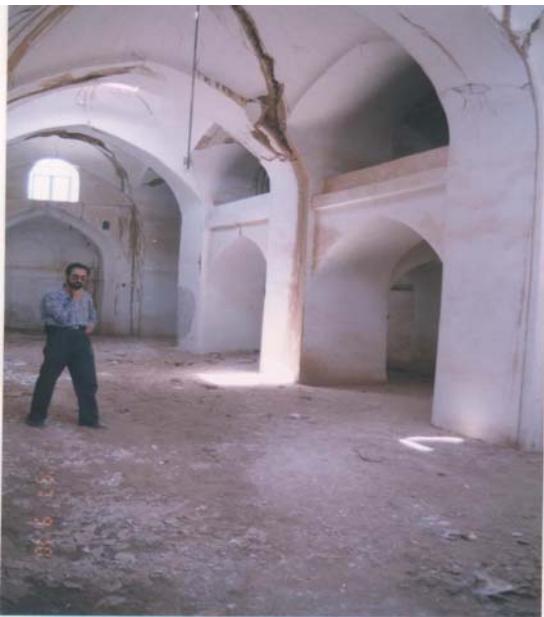
شکل 4. ایجاد گسیختگی در زمین (کف) مسجد که موجب گسیختگی طاق‌ها شده است.

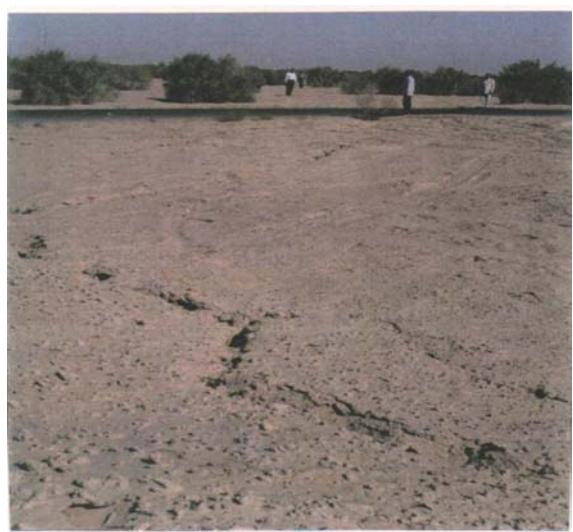
شکل 1. امتداد گسیختگی در منطقه رستاق که جاده را قطع کرده است. افراد ایستاده در تصویر جهت و امتداد گسیختگی را در جاده و بعد از آن نشان می‌دهند.

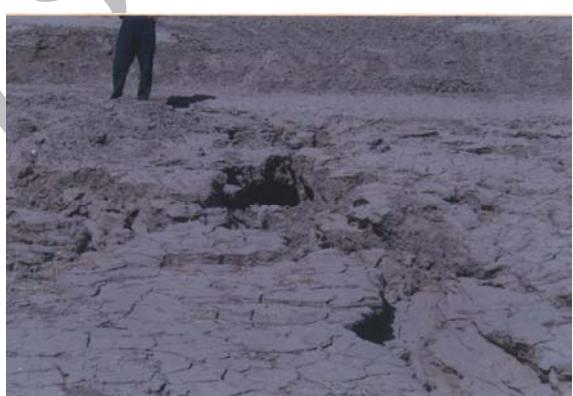
شکل 2. حفره ایجاد شده در منطقه شمس آباد مید و گسیختگی‌های شعاعی در اطراف حفره

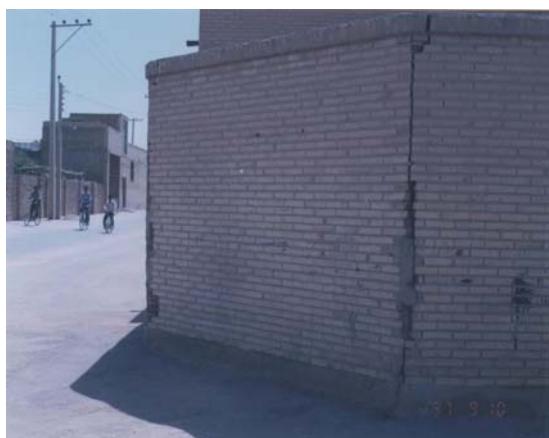
شکل 3. جایه جایی نسبی قسمتهای مختلف دیوار حیاط نسبت به هم و ایجاد گسیختگی در محله‌ای تمرکز تنش (شهرک امام جعفر صادق)

گسیختگی‌های زیادی همچنین در منازل مسکونی منطقه شمس آباد می‌بید به وجود آمده است. بیشتر این گسیختگی‌ها در دیوارهای حیاطها اتفاق افتاده‌اند. تحقیقات نشان داده‌اند که وجود باگچه‌ها در حیاط منازل و آب دادن آنها، موجب گسیختگی‌های داخلی زمین به طور محدود شده و نشسته‌هایی در دیوارها حاصل می‌شود.

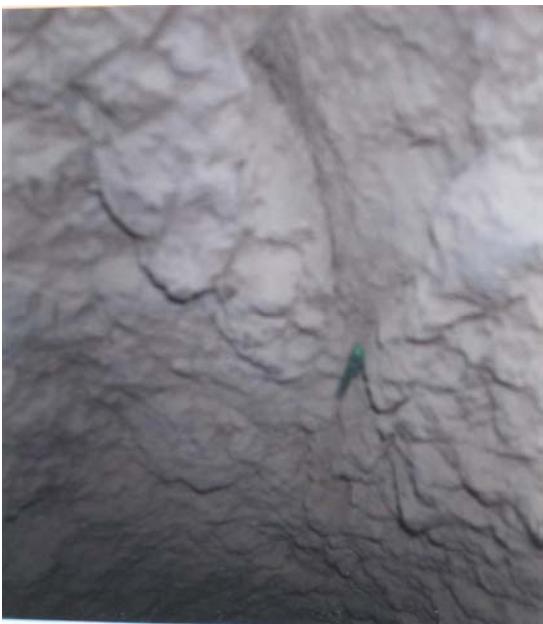
شکل 7. تصویر شکاف در عمق شش متری در گمانه دستی

نزدیک گمانه عمیق

در این گمانه دو گسیختگی وجود دارد یکی با بازشدگی حدود 20 سانتیمتر که از سطح زمین نیز پیدا بود و دیگری که در سطح زمین قبل از حفاری قابل مشاهده نبود.

گسیختگی دوم بدون بازشدگی است و تا عمق حدود 2 متری ادامه داشته و به پایان می‌رسد. گسیختگی اصلی با بازشدگی حدود 20 سانتیمتر از سطح زمین شروع شده و با افزایش عمق از بازشدگی آن کاسته می‌شود به طوری که در عمق 2 متری حدود 15 سانتیمتر و در عمق 4 متری حدود 7 سانتیمتر، در عمق 6 تا 7 متری کاملاً بسته شده ولی به شکل یک درز تا عمق حدود هفت متری ادامه دارد. شکاف از عمق یک متر به طرف پایین به وسیله رسوبات بادی (عمدتاً ماسه‌ای) و ریشه گیاهان پر شده است. روند شکاف تقریباً عمودی به طرف پایین رفته است.

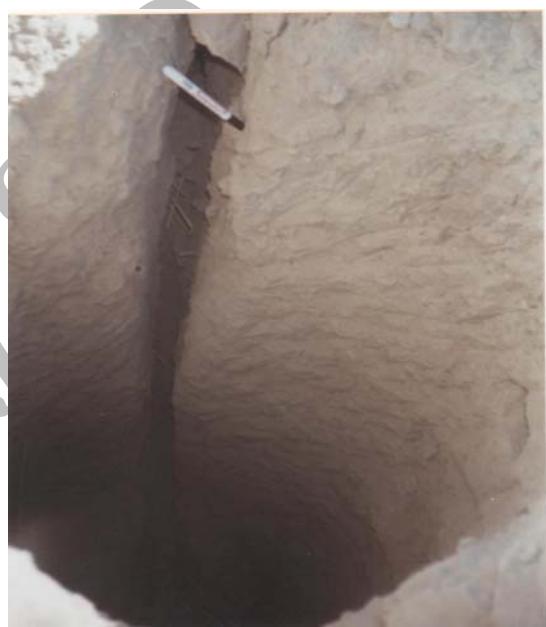
شکل 6. تصویر شکاف در عمق دو متری در گمانه دستی

نزدیک گمانه عمیق

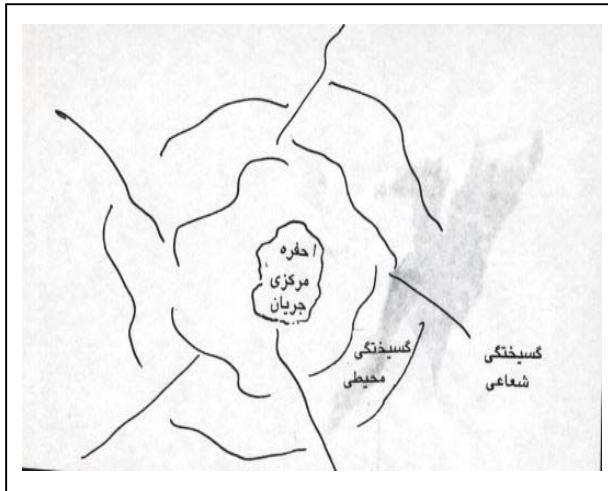
قسمت افتاده، بخش داخلی (نسبت به مرکز) است. شکل‌های 8 و 9 به وضوح تصویر چنین گسیختگی را نشان می‌دهند. دستی حفر شده مؤید کامل این مدعاست. شکل 10 سازوکار گسیختگی تشریح شده را نشان می‌دهد.

شکل 10. شکل شماتیک ساز و کار گسیختگی زمین در دشت یزد-اردکان

رواناب ناشی از این بارندگیها از طریق زهکشی موضعی سطحی (مطابق نشان داده شده در شکل 10) در مسیر جریان خود و در محل تمرکز جریان از سطح به عمق ساختمان خاک را به علت حل مواد نمکی به هم می‌زنند. این ریزش و از هم پاشیدگی خاک به هنگام پایین رفتن آب باران، حفره را بزرگ‌تر کرده و ترکهای موجود در خاک را تعریض می‌کند. هر یک از ترکهای که تعریض می‌شوند در بارندگیهای بعدی به صورت زهکش سطحی در می‌آیند و بنابراین فرسایش آنها در بارندگیهای بعدی افزایش می‌یابد.

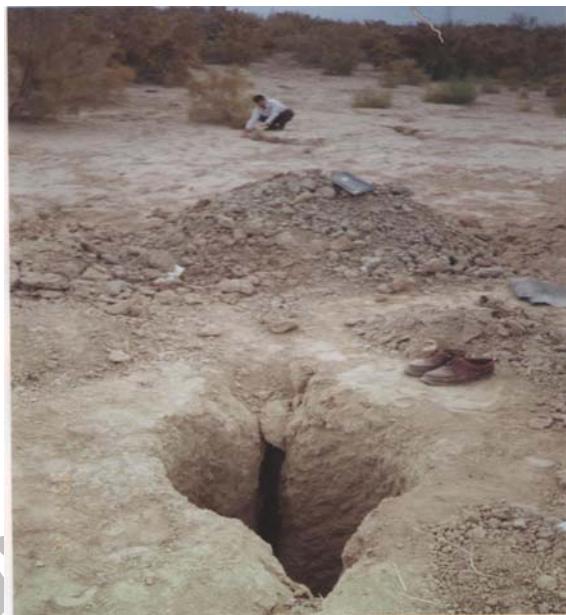
شکل 8. گسیختگی محیطی در زمینی که گمانه دستی در آن حفر شده است.

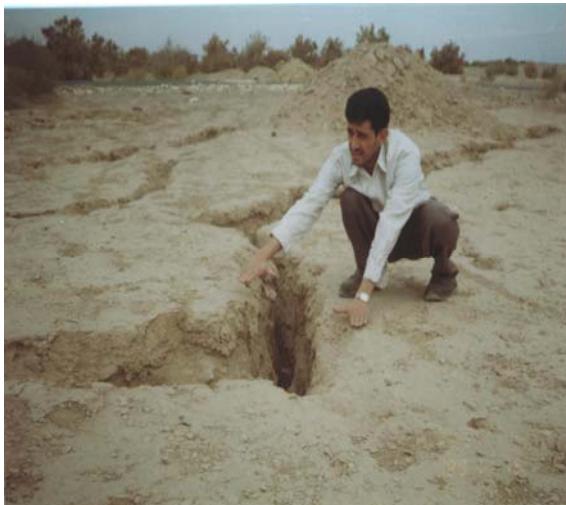
شکل 9. اختلاف ارتفاع ایجاد شده در دو طرف گسیختگی محیطی

و این گسیختگی‌ها دامنه خود را به ساختمان خود جاده‌ها گسترش داده و موجب تخریب آنها شده است. وجود گسیختگی‌های محیطی بر روی جاده‌ها موجب می‌شود که همه ساله اختلاف سطحی در دو طرف گسیختگی حاصل شود و الزاماً همه ساله باید ترمیم‌هایی بر روی پوشش آسفالتی جاده انجام پذیرد. همان طور که قبل‌اشاره شد گسیختگی‌های محدود با شکل توضیح داده شده، از قدیم در مزارع به وفور به وجود آمده اند. آشکار است علت این گسیختگی‌ها آبیاری داخل این مزارع بوده و ساز و کار گسیختگی دقیقاً همان ساز و کار تشریح شده بوده است.

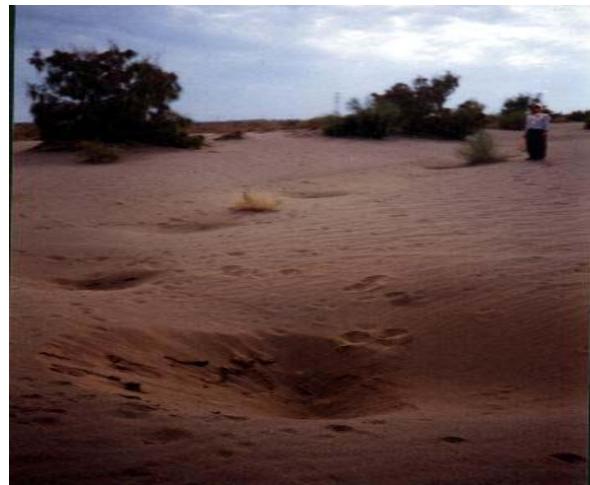
با مشخص شدن ساز و کار گسیختگی، گروه تحقیق حاضر به دنبال یافتن مرکز جریان شده و نهایتاً برای بزرگ‌ترین گسیختگی که عملیات اکتشافی حفاری ماشینی و دستی برای آن انجام شده بود، حفره بسیار بزرگی پیدا شد که به وسیله ماسه‌های بادی پوشانده شده است. آشکار است که بر اساس شرایط آب و هوایی مختلف، چنین محلهایی گاهی پوشیده و گاهی قابل تشخیص هستند. شکل‌های 11 و 12 موقعیت حفره مرکزی پوشیده شده به وسیله ماسه بادی را نشان می‌دهند. در شکل 12 کناره حفره که به وسیله ماسه پر شده است به وضوح نشان داده شده است.

شکل 11. حفره مرکزی جریانهای سطحی به داخل زمین که به وسیله ماسه بادی پر شده است.

متأسفانه به دلیل خطرناک بودن و وسعت بسیار زیاد این حفره، امکان عملیات اکتشافی و تصویربرداری از داخل آن وجود نداشته است. همان طور که در بخش‌های قبلی اشاره شد مقدار قابل ملاحظه‌ای از گسیختگی‌ها در چند دهه اخیر و به ویژه سالهای گذشته مشهود شده‌اند. با بررسیهای محلی مشخص شد که ساخت و سازهای انجام شده، به ویژه احداث جاده‌ها و بزرگراه‌ها و همچنین خطوط لوله، بیشترین نقش را در این زمینه داشته‌اند. علت این مسئله قطع مسیر جریانهای سطحی، تغییر فیزیوگرافی سطح زمین با توجه به توپوگرافی با شبیه بسیار کم و ایجاد جدایی در سطح زمین است. این ساخت و سازها در بیشتر موارد موجب هدایت جریانهای سطحی به سمتی معین شده‌اند که موجب گسیختگی‌های جدید شده

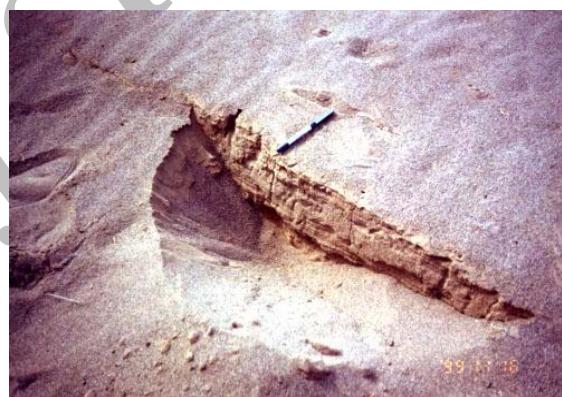
شکل 12. کناره حفره مرکزی گسیختگی‌ها که به وسیله ماسه بادی پر شده است.
