یادداشت تحقیقاتی

ارزیابی خرابی پیش‌رونده در سازه‌های بتن مسلح با سیستم دال حبابی

Progressive collapse evaluation of RC structures with Bubble Deck floor system

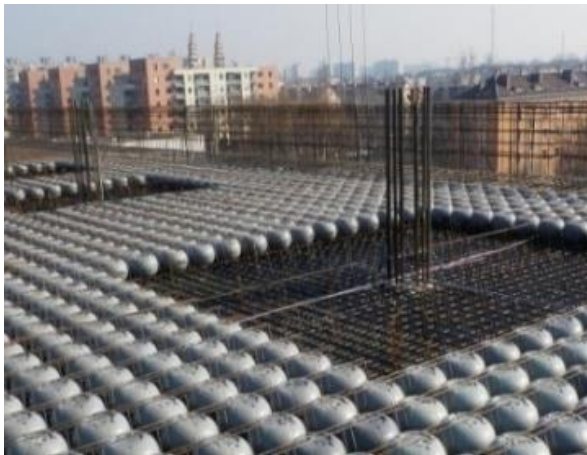
شکل ۱. نمایی از روند اجرای سقف دال حبیبی

Fig. 1. A view of the implementation of the ceiling of the bubble slab

محسوب می‌شود. با عنایت به احداث سازه‌های با اشکال و پلان‌های معماری متنوع، شکل‌گیری سقف‌هایی با ویژگی‌های منحصر به فرد افزایش یافته است. دال مجوف بادکنکی شکل (۱) یکی از انواع این سقف‌هاست که علاوه بر هماهنگی با پلان‌های گوناگون، به دلیل سبک بودن، افزایش مقاومت سازه آثار قابل توجهی در طراحی سازه‌ها در مقابل زلزله دارد [6].

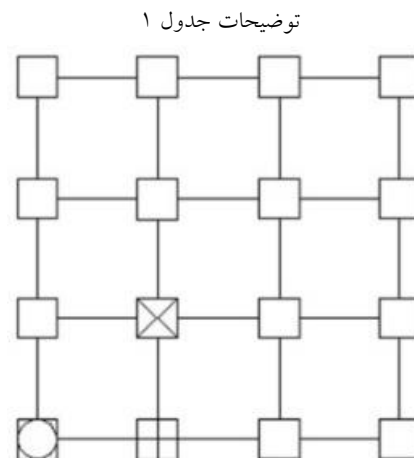
شکل ۲. چگونگی نام‌گذاری سناریوهای حذف ستون با توجه به توضیحات جدول ۱

Fig. 2. Column deletion scenarios according to the description in table 1

ستون‌های بررسی شده در پلان ساختمان‌های مورد بحث به سه گروه داخلی، پیرامونی و گوشه تقسیم‌بندی شده‌اند شکل (۲). برای درک بهتر موقعیت حذف ستون‌ها در سناریوهای مختلف اقدام به نام‌گذاری موقعیت حذف کرده که این نام‌گذاری در جدول (۱) نشان داده شده است.

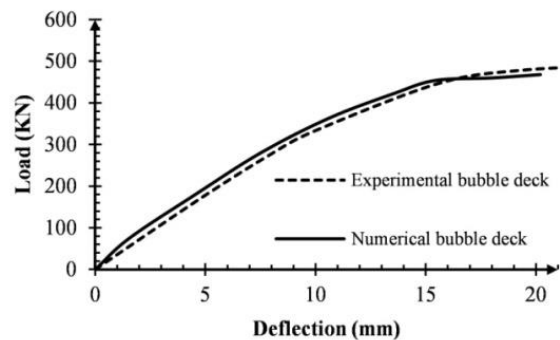
شکل ۵. نمودار نیرو-تغییر مکان در مرکز دال حبابدار

Fig. 5. load- deflection in the center of the bubble slab

نتایج حاصل از این مدل‌سازی در شکل (۵) با مقایسه کمیتی بین مدل‌سازی عددی و مدل آزمایشگاهی به صورت نمودار نشان داده شده است. مقایسه نتایج عددی و آزمایشگاهی، هماهنگی بسیار خوبی در حوزه‌ی سختی و ظرفیت را نشان می‌دهد.

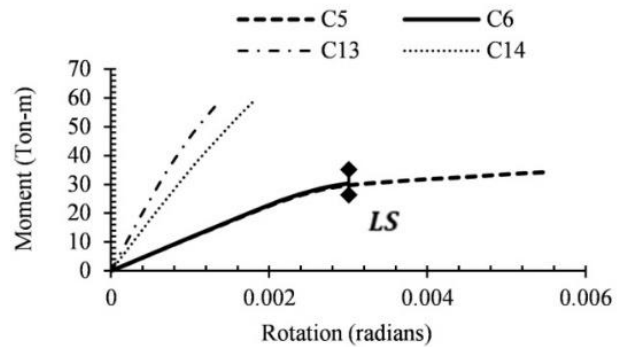
شکل ۸. منحنی لنگر-چرخش مقطع بحرانی ستون‌ها بالای محل حذف

Fig. 8. Moment- rotation curve of the critical column above the removal location

منحنی لنگر- چرخش مقطع بحرانی ستون‌های بالای محل حذف ستون در شکل (۸) نشان داده شده است. مشاهده می‌شود که میزان چرخش به وجود آمده در مقطع بحرانی ستون‌ها در بالای محل حذف ستون از مقدار مجاز آیین‌نامه عبور کرده و در ستون‌ها خرابی رخ داده است. با توجه به نتایج به دست آمده برای همین مدل و حذف ستون در طبقه اول، می‌توان به این نتیجه رسید که حذف ستون در طبقات بالاتر حالت بحرانی تری نسبت به حذف ستون طبقه اول است.

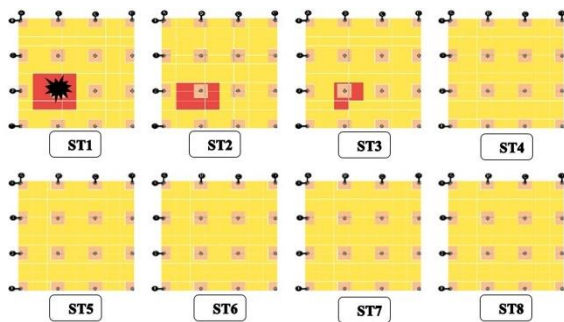
شکل ۱۳. نمایش ارزیابی کلی سقف‌ها در مدل ST8-R3.5-MF

Fig. 13. General evaluation of the ceilings in the ST8-R3.5-MF

مقایسه وضعیت کلی ستون‌های مقطع بحرانی که در آن ستون میانی حذف شده است با وضعیت ستون‌های محور مجاور ستون حذف شده، نشان می‌دهد که در سناریوی حذف ستون میانی طبقه اول، ستون‌های محور مجاور محل حذف بیشتر در معرض خرابی قرار گرفته و وضعیت بحرانی‌تری نسبت به محور حذف ستون دارند. با توجه به شکل (۱۳) که وضعیت کلی سقف‌ها در ارزیابی مدل ST8-R3.5-MF را نشان می‌دهد، مشاهده می‌شود که در طبقه محل حذف ستون بدلیل کاهش
