مطالعه تطبیقی روش‌های آنالیز ارتعاشات و آکوستیک امیشن در پایش وضعیت و عیب‌یابی پمپ آب شیرین^۱

در این مقاله به تشریح یک مورد کاوی حاصل از دستاوردهای پیاده‌سازی روش پایش وضعیت مبتنی بر آنالیز ارتعاشات و آکوستیک امیشن پرداخته شده است. همچنین تأثیر آلاینده‌گی آب بر عمر یاتاقان^۲ مورد بررسی قرار گرفته است. در ادامه ضمن بررسی خرابی مشاهده شده به ریشه‌یابی علل خرابی براساس استاندارد ISO15243 و ارائه راه‌کارهایی با هدف پیشگیری از وقوع خرابی‌های مشابه در آینده پرداخته شده است. رویکرد این مقاله بررسی نتایج استفاده هم‌زمان از روش‌های مختلف پایش وضعیت در تشخیص دقیق و سریع خرابی یاتاقان و جلوگیری از وقوع تکرار خرابی بوده است.

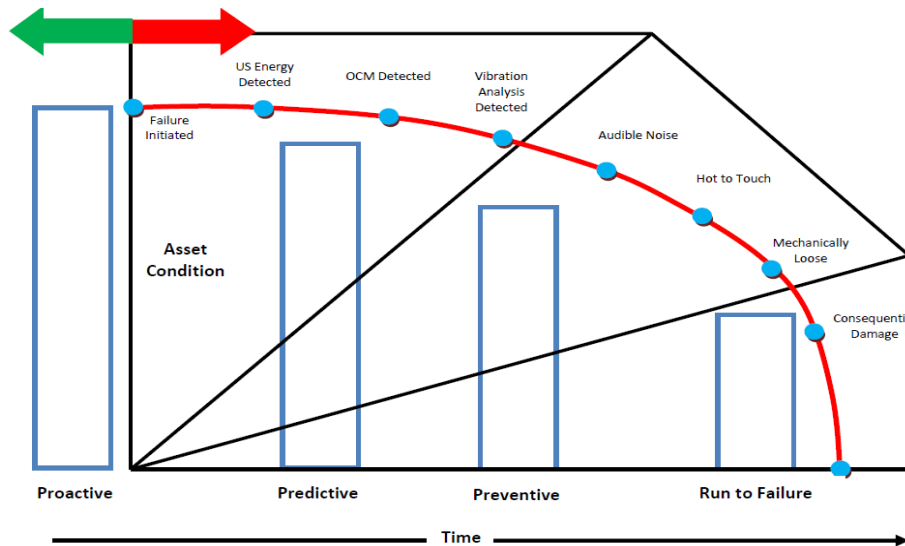
نمودار خرابی بالقوه، به‌صورت شماتیک وضعیت تجهیزات را در طول زمانی که خرابی رو به رشد قابل شناسایی است و هزینه تعمیرات در زمان‌های مختلف را نشان می‌دهد. هر قدر یک خرابی سریع‌تر تشخیص داده شود زمان بیشتری برای

شکل ۱. نمودار خرابی بالقوه و روش‌های مختلف پایش وضعیت [۱]

به‌عنوان نمونه و به‌طور خاص، استراتژی تعمیرات پیش‌بینانه باید همراه و در کنار استراتژی نت پیشگیرانه عملیاتی شود تا راه برای رسیدن به اهداف سازمانی نگهداری و تعمیرات هموارتر گردد. حتی در برخی موارد برای برخی از تجهیزات لازم است که به استراتژی کار تا شکست پناه برد. شکل ۱ استراتژی‌های مختلف تعمیراتی را در برابر روش‌های پایش وضعیت برای پایش و عیب‌یابی یک یاتاقان غلتشی^۴ نشان می‌دهد.

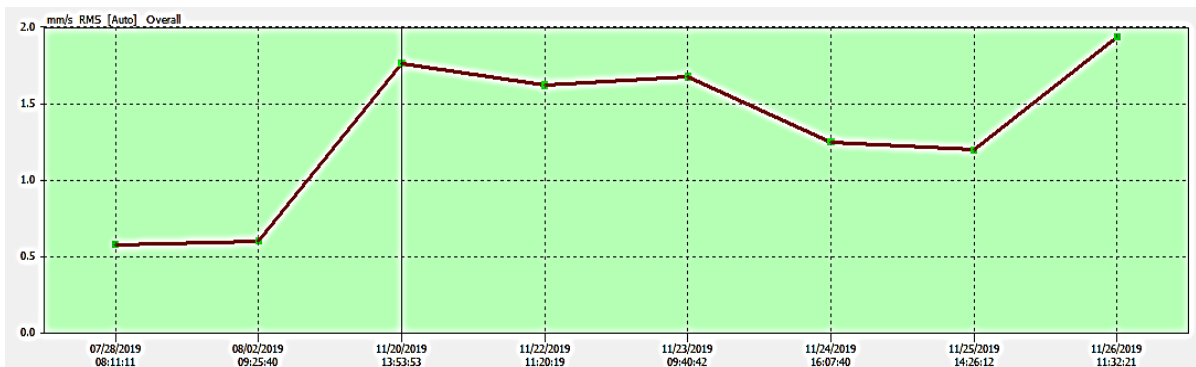
شکل ۳. ترند ارتعاشات پمپ در راستای افقی

تاریخچه کارکردی پمپ روند افزایشی است. این مسئله نیز یک هشدار محسوب می‌گردد.

مطابق شکل ۳، ترند مقدار کلی ارتعاشات نشان از افزایش تدریجی دامنه کلی ارتعاشات دارد. هرچند مقادیر کلی ارتعاشات نسبت به استاندارد در محدوده مجاز قرار دارد ولی نسبت به

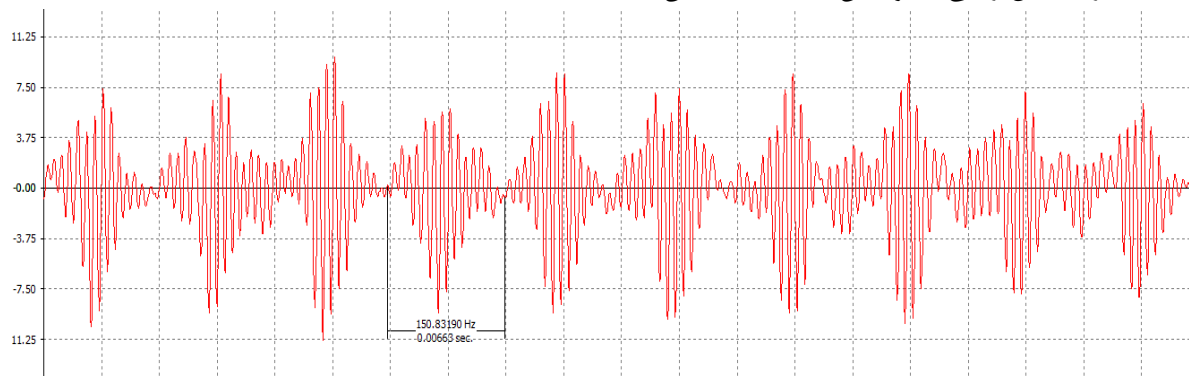
فرکانس خرابی کنس خارجی یاتاقان SKF-6312 منطبق است.

ایمپلر با پوسته پمپ، رسوبات و ... باشد. در شکل ۹ با بزرگ‌نمایی سیگنال زمانی مشخص می‌گردد پریود پالس‌های مشاهده شده در سیگنال زمانی با فرکانس ۱۵۰ Hz یا همان

شکل ۹. سیگنال زمانی بزرگ‌نمایی شده پمپ

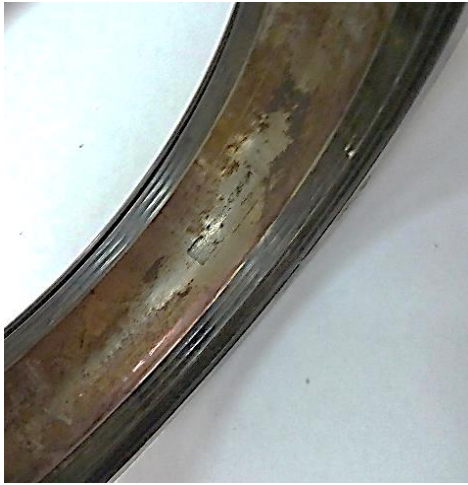
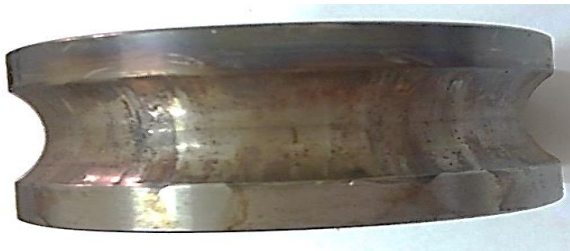
شکل ۱۱. خرابی‌های مشاهده شده بر روی اجزاء یاتاقان و مشاهده علائم آلودگی روانکار

مطابق شکل ۱۱ در بررسی و مقایسه انجام شده براساس استاندارد ISO15243 علاوه بر مشاهده خرابی در کنس خارجی، علائم آلودگی روانکار به آب نیز مشهود بود. طبق تحقیقات انجام شده، تأثیر آلودگی آب بر روی عمر یاتاقان و روانکار بسیار شدید است. این مسئله در شکل ۱۲ قابل درک است. به همین علت لازم بود نسبت به ریشه‌یابی این مسئله و پیشگیری از بروز مجدد رخدادها اقدام گردد.

براساس نتایج فوق نسبت به صدور درخواست کار جهت تعویض یاتاقان پمپ طی یک توقف برنامه ریزی شده اقدام گردید. پس از تعویض یاتاقان، نسبت به بررسی اجزای یاتاقان با هدف ریشه‌یابی علت خرابی اقدام گردید. تا این مرحله از کار وظیفه تیم پایش وضعیت انجام شده است. اما تا پیاده‌سازی پایش وضعیت مطابق با استانداردهای روز جهانی یک گام دیگر نیز باقی مانده است و آن ریشه‌یابی علت خرابی است. به عبارت دیگر ریشه‌یابی علت خرابی اجزای تجهیزات دوار با هدف انجام تمهیداتی به منظور جلوگیری از وقوع خرابی‌های مجدد از اهمیت فراوانی برخوردار بوده و تیم پایش وضعیت نباید خود را تنها محدود به تشخیص خرابی نماید.

به همین علت پس از انتقال پمپ به کارگاه و دمونتاز یاتاقان‌های معیوب نسبت به بررسی علائم و ریشه‌یابی علت خرابی اقدام گردید.

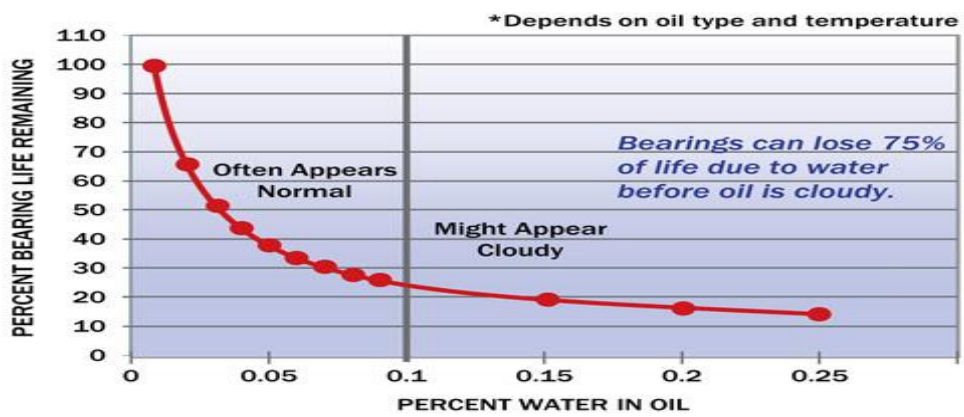
شکل ۱۲. تأثیر آلاینده‌گی آب بر عمر یاتاقان [۱۷]

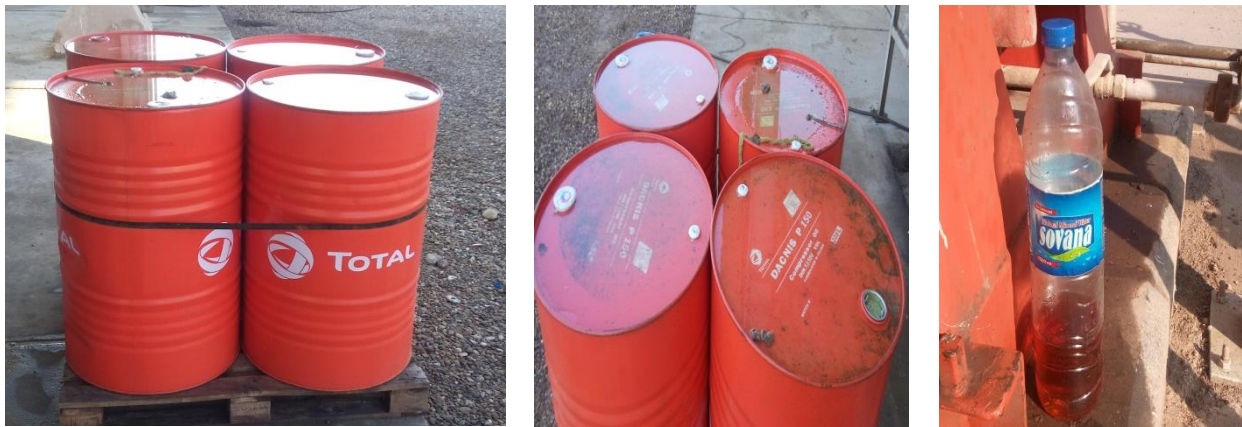
شکل ۱۳. استفاده از ظروف نامناسب و غیراستاندارد

مطابق شکل ۱۳ در بررسی میدانی انجام شده در سطح سایت ضعف‌هایی مشاهده گردید و پیشنهادهایی در جهت اصلاح رویه موجود به واحدهای مربوطه ارائه گردید. از جمله موارد مشاهده شده، استفاده از ظروف نامناسب و غیراستاندارد در سطح سایت به‌منظور اجرای برنامه روانکاری و همچنین نگهداری نامناسب بشکه‌های روغن به‌صورت عمودی و در فضای باز بود.
