مجله‌ی جغرافیا و توسعه‌ی ناحیه‌ای، شماره‌ی هفتم، پاییز و زمستان ۱۳۸۵

تجزیه و تحلیل ژئومورفولوژیک سیلاب‌های کاتاستروفیک^۱ رودخانه‌ی مادرسو (جنگل گلستان)

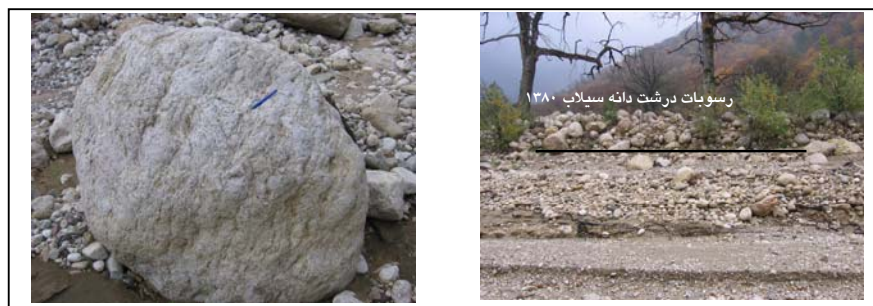
رودخانه‌ی اصلی در محدوده‌ی پارک ملی گلستان، پشته‌های تراکمی از رسوبات درشت دانه را نشان می‌دهد که ذرات با قطر درشت‌تر از یک متر به فراوانی در ترکیب آن دیده می‌شود. حجم رسوبات درشت دانه در سرشاخه‌های زیرحوضه‌ی دشت نیز بسیار بالا بوده، به گونه‌ای که پس از پر کردن بندهای خاکی و رسوب‌گیر، منجر به شکست و تخریب آنها شده است. (عکس‌های شماره ۴ و ۵)

عکس‌های شماره ۴ و ۵: شواهد رسوبی سیلاب ۱۳۸۰ در زیرحوضه‌ی جنگل گلستان

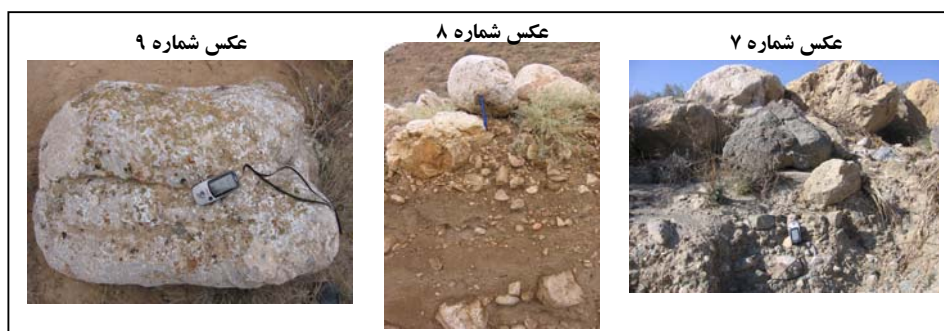
آثار سیلاب‌های کوچک در زیرحوضه‌های چشمه‌خان، دشت و نردین گویای حاکمیت یک دوره‌ی طولانی تثبیت چشم‌اندازهاست. در کنار شواهد سیلاب‌های عادی، آثار تراکمی سیلاب‌های بزرگ نیز در این زیرحوضه‌ها به وفور مشاهده می‌شوند. وجود اجزای درشت‌دانه‌ی رسوبی بر سطح مخروط‌افکنه‌ها و در بستر آبراهه‌های اصلی و فرعی، گویای انرژی بسیار بالای جریان‌های کاتاستروفیک است. (عکس‌های شماره ۷ تا ۹).

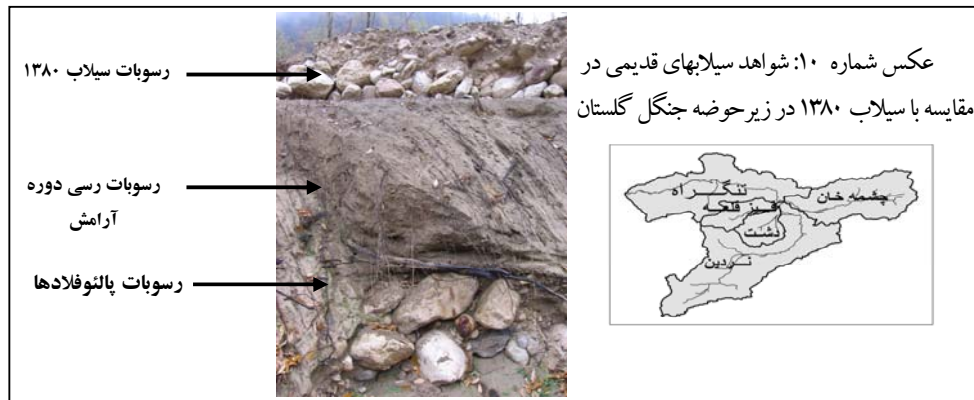
در زیرحوضه‌ی جنگل گلستان، پس از فرسایش عمودی بستر اصلی در اثنای سیلاب سال ۱۳۸۴، آثار پالئوفلادها به صورت چینه‌های متعددی رخنمون یافته است. پایین‌ترین لایه‌ی آن از رسوبات درشت دانه ضخیم با سخت‌شدگی نسبتاً بالا، مشابهت زیادی با رسوبات سیلاب کاستروفیک سال ۱۳۸۰ دارد. این لایه در بالا به وسیله‌ی لایه‌ای به ضخامت ۱ تا ۲ متر از رسوبات ریزدانه‌ی رسی پوشیده می‌شود که در بخش پایینی میان لایه‌هایی از رسوبات سیلابی درشت دانه را همراه دارد. (عکس شماره ۱۰) وجود میان لایه‌هایی از رسوبات درشت دانه در داخل رسوبات ریزدانه شواهدی از دوره‌های بحرانی کوتاه مدّت است که شرایط گذر از یک دوره‌ی بحران شکل‌زایی و ورود به دوره‌ی آرامش را نشان می‌دهد.

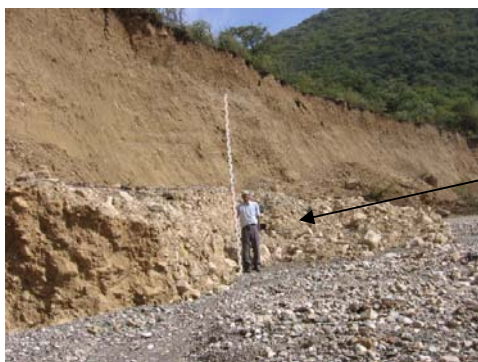
عمل نموده، علاوه بر تغییرات شدید در بستر قبلی، رسوبات ریزدانه مرحله‌ی جنگل‌زایی و رسوبات درشت دانه‌ی سیلاب‌های قدیمی را برش داده، به طوری که در برخی نواحی باعث پدیدار شدن سنگ‌های اصلی در کف بستر شده است.

عکس شماره ۱۱: ابتدای ورود به استان گلستان از خراسان شمالی، آثار جریان‌های بسیار قدیمی در کف آبراهه‌ی اصلی جنگل گلستان رخنمون شده پس از فاز کاوشی سیلاب ۱۳۸۴

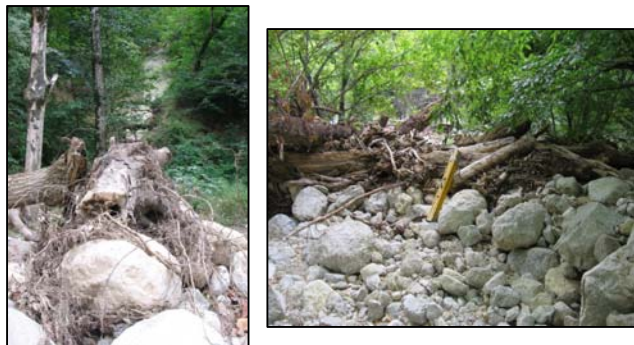
در سیلاب‌های مردادماه ۱۳۸۰ و ۱۳۸۴، بسیاری از سرشاخه‌های فرعی زیرحوضه‌ی قیزقلعه و دشت و تعدادی از شاخه‌های فرعی زیرحوضه‌ی جنگل گلستان متحمل جریان مواد شده‌اند. منبع تأمین کننده رسوبات این جریان‌ها، ریزش‌های قدیمی تجمع یافته در پای پرتگاه‌ها و رخنمون‌های سنگی و یا مواد خرد شده در امتداد خطوط گسلی بوده است. از خصوصیات مواد مزبور می‌توان به درشتی بافت، ضریب گردشگی پایین و عدم جورشدگی نهشته‌ها اشاره کرد. هجوم جریان مواد در زیرحوضه‌های قیزقلعه و دشت باعث پر شدن سریع بندهای خاکی موجود و شکست آنها و همین‌طور تخریب اراضی زراعی و باغات اطراف روستای دشت گردیده است. وقوع جریان مواد در یکی از رودخانه‌های کوچک منتهی به روستای ترجلی (واقع در پایین دست زیرحوضه تنگراه) پس از برخورد به بافت مسکونی روستا و تخریب تعدادی از مساکن به کشته شدن ۳ تن از اهالی منجر گردیده است. همچنین در تعدادی از زیرحوضه‌های کوچک محدوده جنگل گلستان، وقوع جریان مواد، مسدود شدن و یا انهدام پل‌ها و جاده ارتباطی را به دنبال داشته است. جریان‌های مزبور با حجم قابل ملاحظه‌ای از شاخه‌ها و تنه‌های ریشه‌کن شده درختان همراه بوده است. (عکس‌های شماره ۱۳ و ۱۴)

عکس‌های شماره ۱۳ و ۱۴: جریان‌های چوبی در خروجی سرشاخه‌های فرعی زیرحوضه تنگراه

(زیرحوضه‌های شماره ۲۶ و ۲۷ از شکل شماره ۱۹)

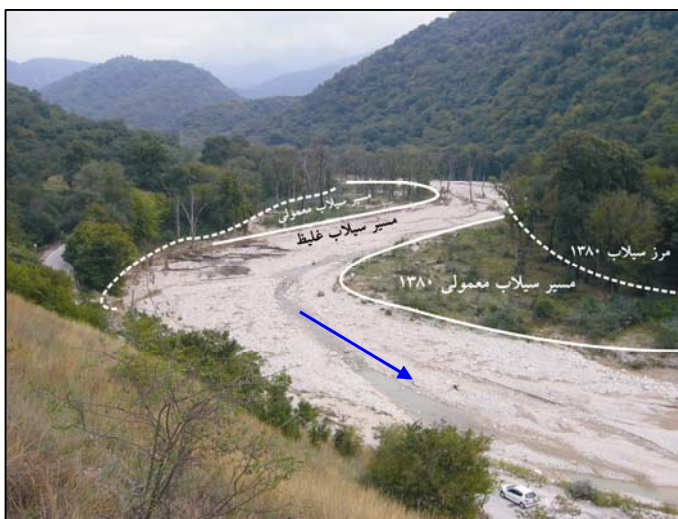
در آبراهه‌ی اصلی جنگل گلستان، جریان سیلاب از دو بخش جداگانه، یکی سیلاب غلیظ در بخش مرکزی جریان و سیلاب معمولی در حواشی و روی دشت سیلابی، ترکیب یافته است. (عکس شماره ۱۵)

عکس شماره ۱۵: تفکیک انواع جریان در بستر اصلی رودخانه‌ی مادر سو در حدود مرکزی جنگل گلستان
