بررسی آزمایشگاهی توپوگرافی بستر رسوبی در خم ۹۰ درجه ملایم در حضور صفحات مثلثی متصل به ساحل

چکیده

Experimental Investigation of Bed Topography of A 90 Degree Mild Bend With Triangular Vane Attached to The Bank

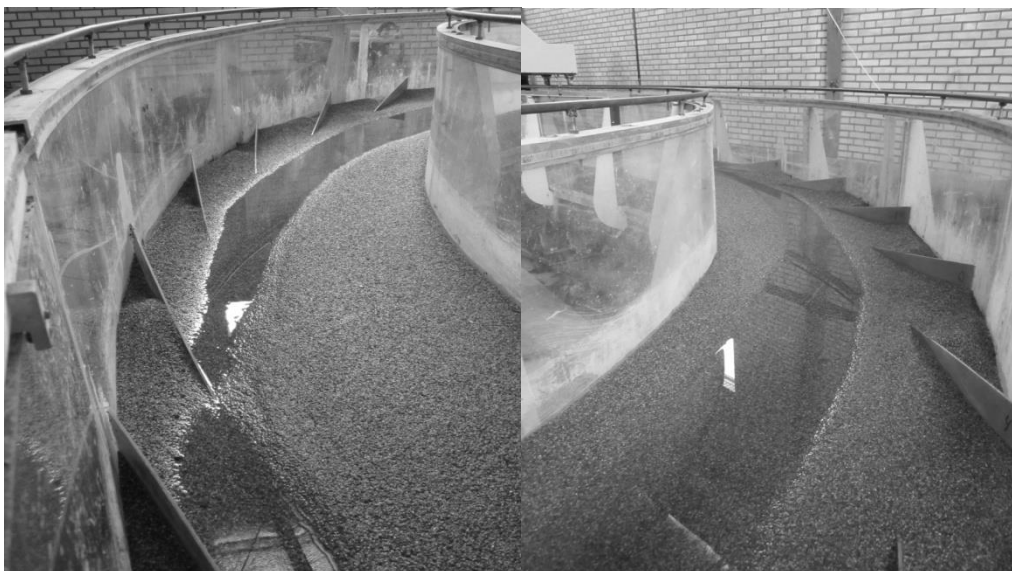
شکل ۲- نحوه نصب صفحات به ساحل خارجی در عدد فرود ۰/۲۴

محل قرارگیری سایر صفحات نسبت به اولین صفحه به دست آمد. در شکل (۲) نحوه نصب صفحات به دیواره خارجی فلوم نشان داده شده است.

نسبت به ساحل بالادست ۲۰ درجه در نظر گرفته شد. آزمایش‌ها با چهار دبی مختلف ۲۵، ۲۷، ۳۰ و ۳۳ لیتر بر ثانیه (به ترتیب متناظر با اعداد فرود ۰/۲۴، ۰/۲۶، ۰/۲۹ و ۰/۳۲) انجام شد. اولین صفحه در درون قوس و در فاصله پنج سانتی‌متر از ابتدای قوس نصب شد.

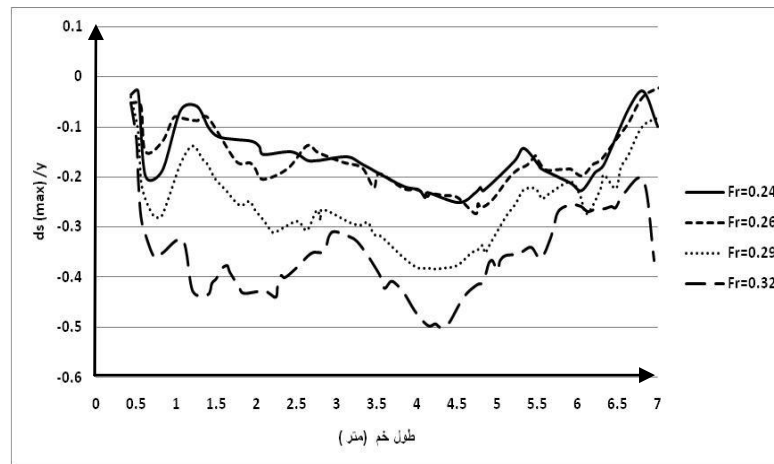
شکل ۴- پروفیل های طولی حداکثر اعماق آبستگي در طول فلوم (خط القعر)

در مرحله بعد برای تعیین محل وقوع بیشترین عمق آبستنگی در هر آزمایش اقدام به رسم پروفیل های طولی حداکثر اعماق آبستنگی در طول فلوم به شکل بی بعد شده است به طوری که محور افقی طول خم بر حسب متر و محور عمودی نسبت عمق آبستنگی به عمق متوسط جریان (ds/y) است. این نمودارها در شکل (۴) آورده شده است.

کلیه پروفیل های طولی مربوط به خط القعر (به استثنای صفحه ی اول که در ابتدای خم نصب شده است) با ورود جریان به خم ابتدا نمودار حالت نزولی داشته سپس در زوایای ۶۱ تا ۷۵ درجه به حداقل مقدار خود می رسد و سپس از مقطع عرضی مذکور تا پایان خم روند صعودی دارد. نتایج استخراج شده از پروفیل های طولی ترسیم شده در شکل (۴) در جدول (۱) آورده شده است.

در هر چهار نمودار ترسیم شده در شکل (۴) در ابتدای نمودار (فاصله ۰/۵ متری روی محور افقی) یک کاهش ناگهانی شیب وجود دارد که این نقطه مربوط به محل دماغه اولین صفحه است (واقع در مسیر مستقیم ورودی فلوم) که علت این نزول ناگهانی برخورد جریان به اولین صفحه و وقوع ناگهانی آبستگي در این محل است پس از آن نمودارها یک سیر صعودی تقریباً یکنواخت را دارند. براساس نمودارهای ترسیم شده در شکل (۴) بیشینه ی عمق آبستگي در هر پروفیل طولی بین ۴ تا ۵ متری از ابتدای فلوم (بین زوایای ۶۰/۵ درجه و ۷۵/۶ درجه) اتفاق افتاده است و در تمامی حالت ها این بیشینه ی عمق آبستگي به طور متوسط در فاصله ۳/۳ برابر طول مؤثر صفحه (۳/۳L) از ساحل خارجی که مربوط به ناحیه مرکزی فلوم می باشد رخ داده است. به طور کلی در

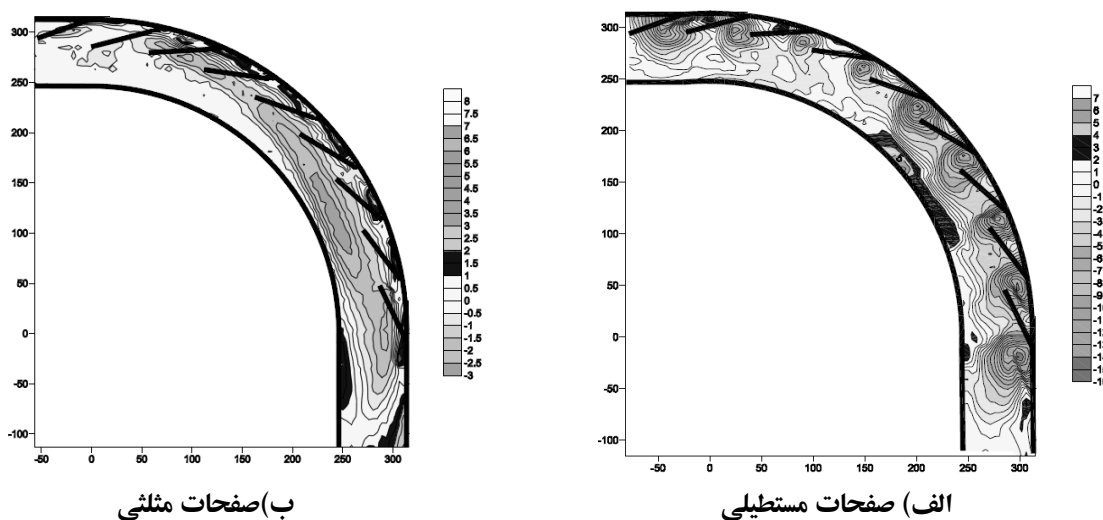
شکل ۶- مقایسه توپوگرافی بستر رسوبی در حضور صفحات مستطیلی و صفحات مثنی

منجر به ساحل‌سازی شده‌اند تنها پدیده‌ی قابل مشاهده برای بستر و دیواره ساحل خارجی آبستگی بوده و هیچ‌گونه رسوب‌گذاری در پایین‌دست صفحات مستطیلی و بین دو صفحه متوالی مشاهده نمی‌شود. در نیمه اول خم موقعیت قرارگیری صفحه دوم، سوم و چهارم حفره‌های آبستگی کوچک‌تر است و ساحل کمتر فرسایش یافته‌است اما در نیمه دوم خم این فرسایش شدت یافته‌است و ساحل بیرونی بطور کامل شسته شده‌است که این مسئله در تناقض با هدف صفحات متصل به ساحل (دورکردن فرسایش از ساحل خارجی و انتقال آن به مرکز فلوم) می‌باشد.

همان‌گونه که پیشتر ذکر شد برای این چهار آزمایش در فاصله ۷۰ سانتی‌متر ($5L$) یک آزمایش شاهد در حضور صفحات متصل به ساحل مستطیلی شکل با دبی ۲۷ لیتر بر ثانیه متناظر با عدد فرود 0.26 نیز انجام گرفت که در واقع این صفحات مستطیل شکل نقش آبسکن را ایفاء می‌کنند. در شکل (۶) توپوگرافی بستر رسوبی پس از مدت زمان ۱۸۰ دقیقه در حضور صفحات مستطیلی توسط نرم‌افزار سورفر رسم شده‌است.

از مقایسه توپوگرافی بستر رسوبی در آزمایش شاهد با آزمایش اصلی تفاوت بسیار فاحشی در الگوی آبستگی و رسوب‌گذاری مشاهده می‌شود. در آزمایش شاهد در حضور صفحات مستطیلی آبستگی از ساحل خارجی خم شروع شده است و تا نواحی مرکزی فلوم امتداد یافته‌است. در محل دماغه هر صفحه چاله‌های عمیق آبستگی ایجاد شده‌است و بر خلاف آزمایش اصلی که رسوبات فرسایش یافته از بالادست صفحات در پایین‌دست انباشته شده‌اند و
