بازسازی و احیای STEM ولو HP BY PASS توربین بخار نیروگاه شازند

- 1- حمیدرضا مقصودی کارشناس مسئول مکانیک والو
- 2- اکبر یدی کارشناس مسئول مکانیک کارگاه
- 3- خلیل محمدی معاونت تعمیرات

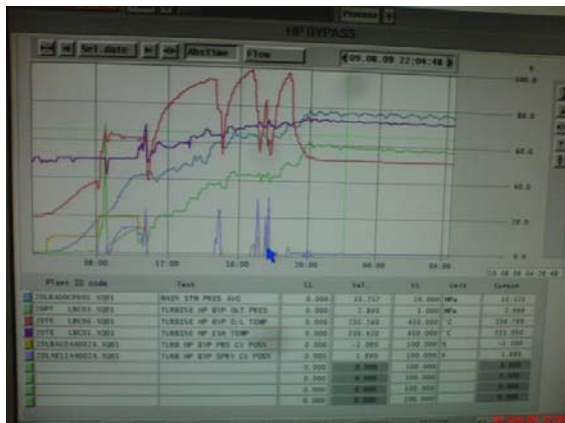
(شکل 3)- نوسانات ایجاد شده در هنگام نشستی داخلی والو

در شرایطی که واحد در مدار بوده است و می بایست این والو کاملا آبنند باشد خوردگی ایجاد شده منجر به نشستی داخلی والو و اختلال در بهره برداری از واحد می شده است. همانطور که در نمودار شکل شماره 3 مشخص است با بروز نشستی داخلی این والو، نوسانات زیادی ایجاد شده است. و در صورت تداوم این نوسانات بهره برداری از واحد نیروگاهی امکان پذیر نخواهد بود.

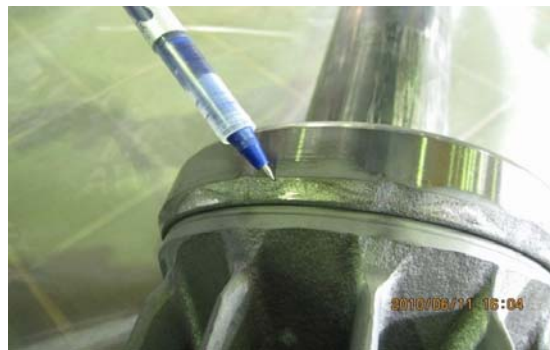
بدلیل خوردگی مکانیکی در محل سطح آبنند سیت و دیسک والو مطابق با شکل 2 در بررسی انجام شده عمده خوردگی بدلیل پایین تر بودن کلاس متریال دیسک بوده است.

(شکل 2)- خوردگی سطح آبنند دیسک

در مطالعات اولیه انجام شده مشخص گردید که سختی و جنس و خواص مکانیکی دیسک در تمام جهات و نواحی به یک میزان است . لذا با انجام یک عملیات ماشین کاری سطح آبدن به میزان 1 تا 5 میلیمتر جابجا و خوردگی های روی سطح آبدن برداشته شد . با انجام این کار بطور موقت مشکل بر طرف و نیاز به قطعه از حالت بحرانی خارج گردید. اگر چه با انجام این روش مشکل بصورت مقطعی برطرف شد اما با توجه به محدودیت ابعادی تا 3 یا 4 بار بیشتر نمی توان این کار را انجام داد. لازم به ذکر است نمونه والو بازسازی شده به این روش در واحد شماره 2 بکار گیری و بدون هیچ گونه مشکلی سرویس داده است.

در روش بازسازی بلند مدت پس از آنکه دیگر جایی برای ماشین کاری و پرداخت سطوح آبدندی وجود نداشته باشد بوسیله فیلر استلایت سطوح آبدندی جوشکاری و مجدد ماشین کاری خواهد شد و بدین وسیله والو مجددا احیاء و بازسازی می گردد.
